DIAGNÓSTICO TÉCNICO No. DI-4772
SUBDIRECCIÓN DE EMERGENCIAS
COORDINACIÓN DE ASISTENCIA TÉCNICA
APOYO INSTITUCIONAL

DIRECCIÓN:	Calle 64 Sur No. 11B -04 Este	ÁREA DIRECTA:	0.02 Hectáreas		
BARRIO:	Valparaiso Sur Oriental	POBLACIÓN ATENDIDA:	6		
UPZ:	51 – Los Libertadores	FAMILIAS	1	ADULTOS	3
LOCALIDAD:	4 – San Cristóbal	PREDIOS EVALUADOS	1		
CHIP	AAA0005KJHY	DOCUMENTO REMISORIO	CR - 10014

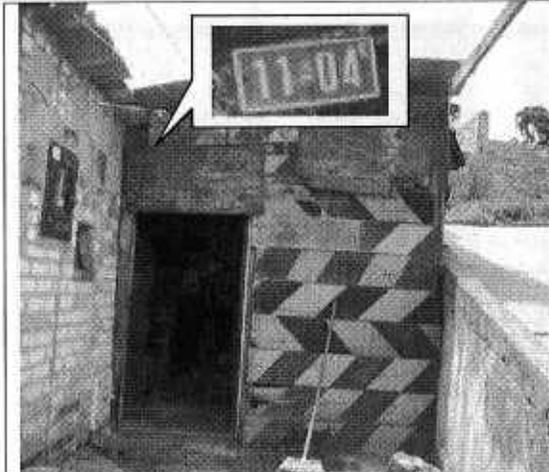
Fotografía 1. Fachada de la vivienda emplazada en la Calle 64 Sur No. 11B -04 Este del Barrio Valparaíso de la localidad de San Cristóbal, la cual corresponde a una vivienda de dos niveles construida en material de recuperación. **Mayo 7 de 2009.**

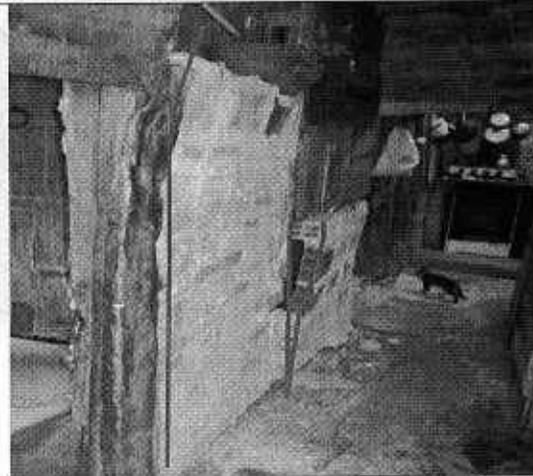
Fotografía 2. Interior de la vivienda primer nivel, se evidencia la pérdida de verticalidad de los muros divisorios los cuales no cuentan con elementos de confinamiento tipo vigas y columnas y se observa carencia de material de pega entre los elementos que lo conforman. **Mayo 7 de 2009.**

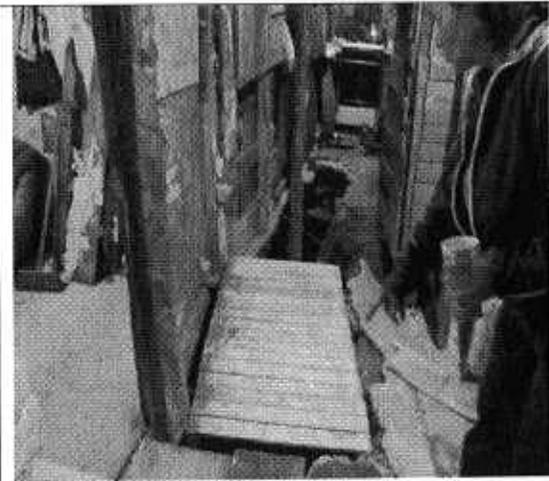
Fotografía 3. Se observa que se han realizado labores de demolición de los muros divisorios en mampostería, actividades que posiblemente generaron el desconfinamiento del relleno de cimentación causando el colapso del muro por pérdida del suelo de soporte. **Noviembre 19 de 2009**

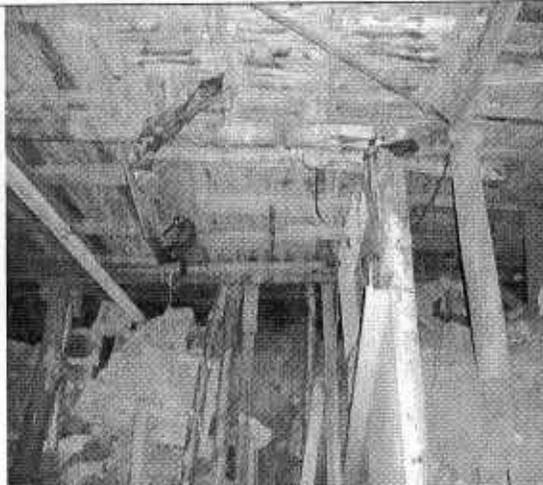
Fotografía 4. Detalle del sector donde se depositaron los escombros del muro los cuales afectaron algunos de los elementos en madera que hacen parte de la cimentación tipo palafítica que soporta el cortado occidental de la vivienda. **Noviembre 19 de 2009**

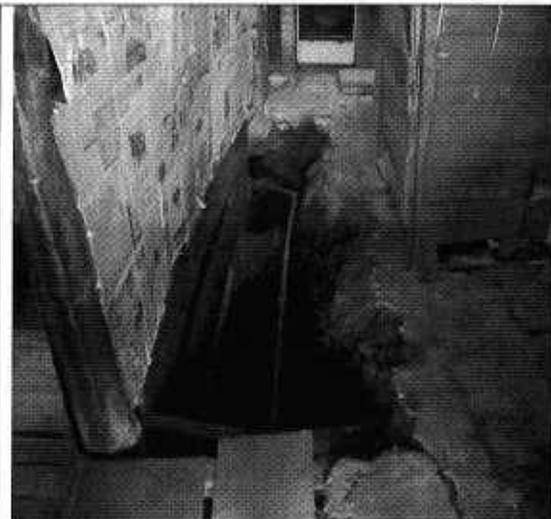
Fotografía 5. Se evidencia el retiro de algunos de los elementos en madera que soportan la vivienda y del entramado en madera que permitía el acceso al área de baño y cocina. **Abril 6 de 2010**

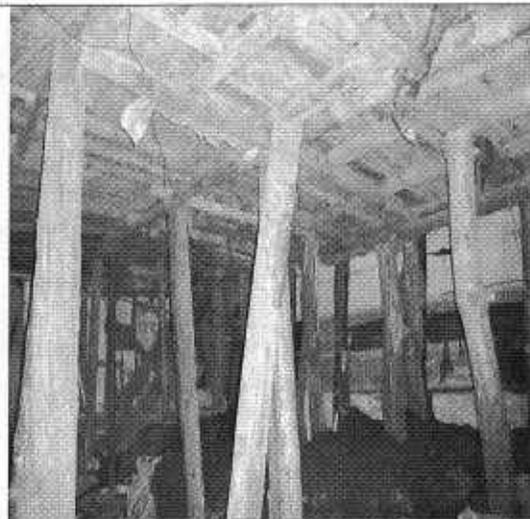
Fotografía 6. Se observan nuevos elementos de apuntalamiento artesanal de la estructura en madera que conforma el entrespacio del nivel superior de la vivienda. Se evidencia el material desprendido del terreno de cimentación del costado oriental de la vivienda, el cual se deposita en el interior del sótano. **Abril 6 de 2010**

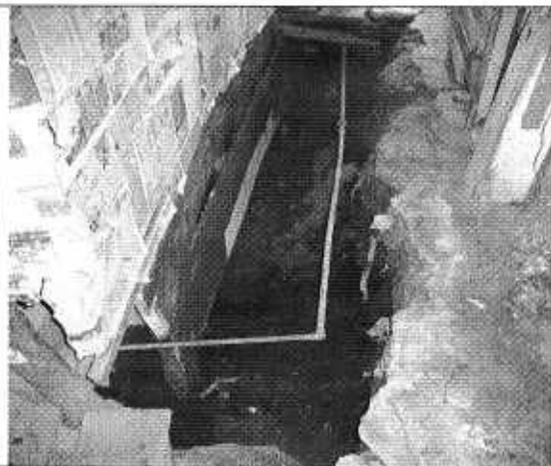
Fotografía 7. Respecto a la situación evidenciada en el mes de abril de 2010 la cual se observa en la Fotografía 5, no se evidencian avances significativos en el proceso de deterioro de la vivienda, sin embargo la habitabilidad y estabilidad de la misma se encuentran comprometidas en el corto plazo. **Mayo 11 de 2010.**

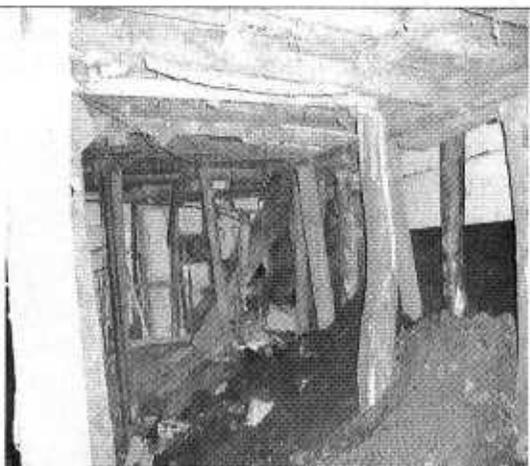
Fotografía 8. No se evidencian avances significativos respecto a lo evidenciado en el mes de abril de 2010 a nivel de la cimentación de la vivienda (obsérvese fotografía 6). **Mayo 11 de 2010.**

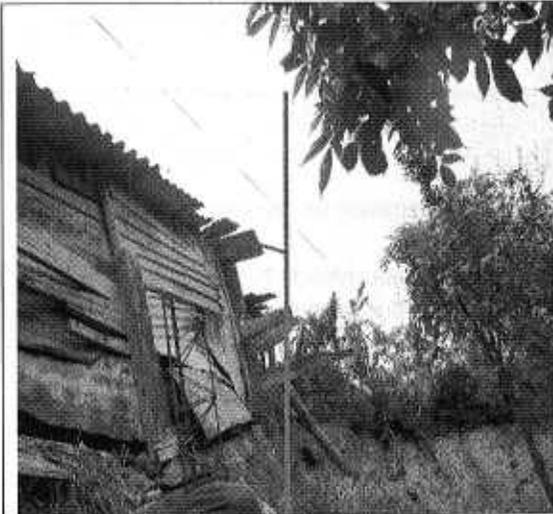
Fotografía 9. Se evidencia la pérdida de verticalidad general de la vivienda y evidencia el riesgo de colapso de la misma en el corto plazo de no realizarse labores tendientes al mejoramiento de la calidad de la vivienda. **Mayo 15 de 2010.**

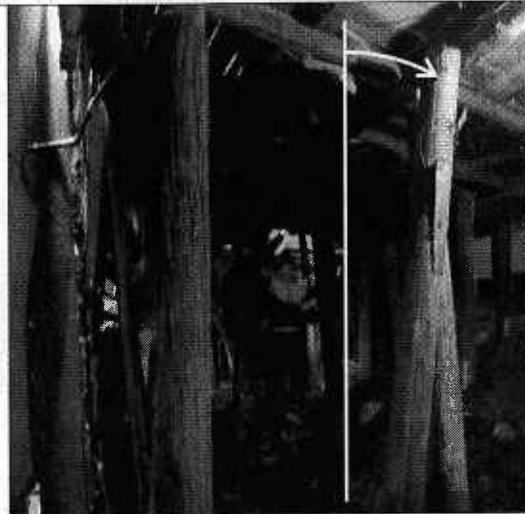
Fotografía 10. Se evidencia un avance significativo respecto a lo evidenciado en el mes de abril de 2010 a nivel de la cimentación de la vivienda en lo relacionado con la pérdida de verticalidad de los elementos de apoyo de la vivienda. **Mayo 15 de 2010.**

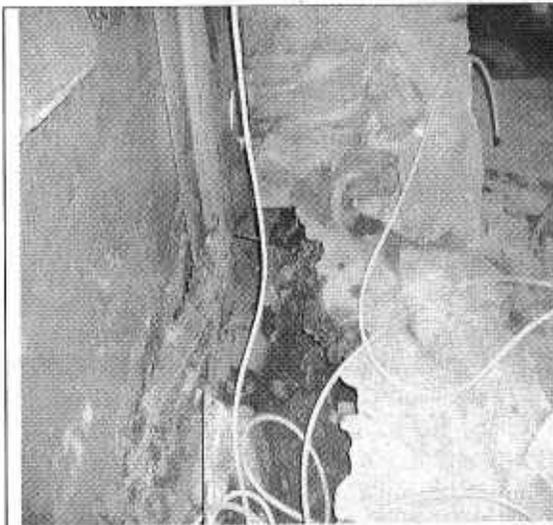
Fotografía 11. Se evidencia el aumento en el proceso de desconfinamiento del relleno sobre el cual se emplaza la vivienda, dicho relleno no cuenta con medidas de estabilización, condición que compromete la estabilidad de la vivienda. **Octubre 12 de 2010.**

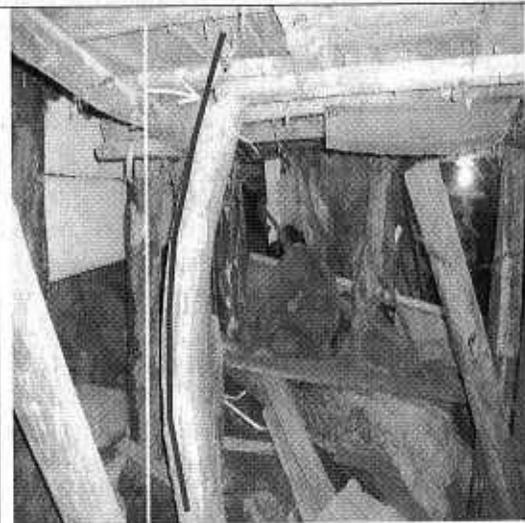
Hacia el sector del sótano de la vivienda en el cual se encuentra la cimentación palafítica se aprecia que se han instalado algunos elementos de madera correspondientes a ramas de árboles las cuales se encuentran arqueadas e inadecuadamente colocadas, lo cual permite inferir que las labores de reforzamiento y mantenimiento que se han realizado en la vivienda no mitigan la condiciones de inminente colapso evidenciada en la misma, ni se han desarrollado con el apoyo de personal idóneo de acuerdo a lo informado por los responsables de la vivienda y a lo observado ; adicionalmente dado que los postes de madera rolliza dispuestos verticalmente (palafitos) fueron empotrados deficientemente en la ladera posiblemente desde la construcción de la misma (principalmente sin una profundidad adecuada de anclaje) resulta probable inferir que existe una alta posibilidad de desacomodamiento y/o inclinación de la estructura de cimentación palafítica ante ligeras cargas horizontales

Fotografía 12. Se observan las características del material que se ha utilizado para realizar las labores de mantenimiento y reforzamiento de la vivienda, el cual se ha colocado de manera inadecuada y dichas actividades no garantizan la estabilidad de la vivienda. **Octubre 12 de 2010.**
