DIAGNÓSTICO TÉCNICO No. DI-4774
SUBDIRECCIÓN DE EMERGENCIAS
COORDINACIÓN DE ASISTENCIA TÉCNICA
RADICADO FOPAE 2010ER12475

DIRECCIÓN:	- Calle 142 No. 13-47 Casa No. 5 Conjunto Residencial El Pórtico - Calle 142 No. 13-33 Proyecto Urbanístico Torre Santa Coloma	ÁREA DIRECTA:	5100 m ²				
BARRIO:	Cedritos	POBLACIÓN ATENDIDA:	30				
UPZ:	13 - Los Cedros	FAMILIAS	10	ADULTOS	20	NIÑOS	10
LOCALIDAD:	1 - Usaquén	PREDIOS EVALUADOS	3				
CHIP	- AAA0111RPXS - AAA0111RRMR	DOCUMENTO REMISORIO	CR-10024

REMOCIÓN EN MASA

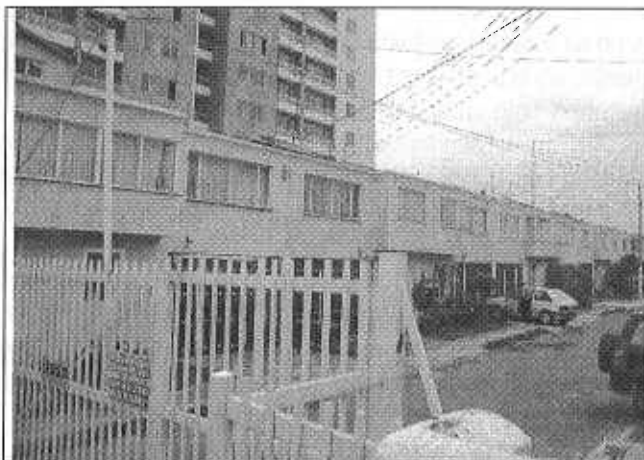
Foto 1. Viviendas de la hilera oriental del Conjunto Residencial El Pórtico, localizado en la Calle 142 No. 13-47.

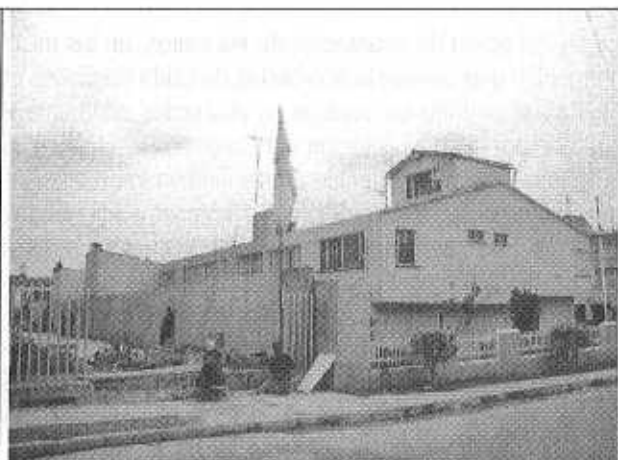
Foto 2. Vista posterior de las viviendas de la hilera oriental, en la que se pueden apreciar las ampliaciones realizadas en algunas de ellas.

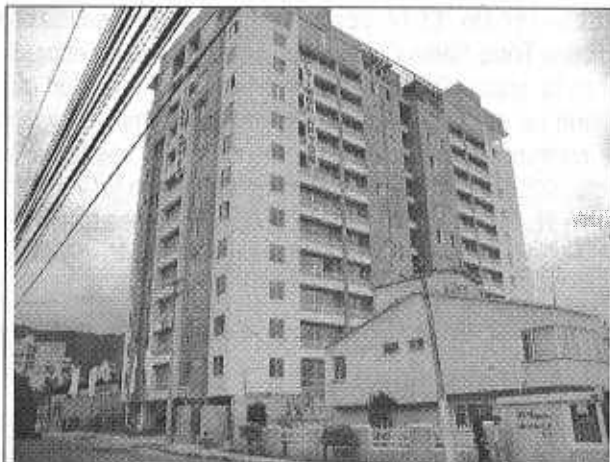
Foto 3. Proyecto urbanístico Torre de Santa Coloma, que se desarrolla en el predio de la Calle 142 No. 13-33.

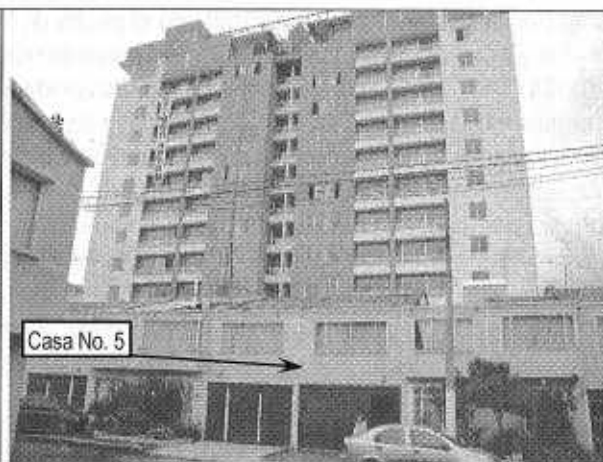
Foto 4. Localización de la Casa No. 5 del Conjunto Residencial El Pórtico con relación al edificio nuevo.

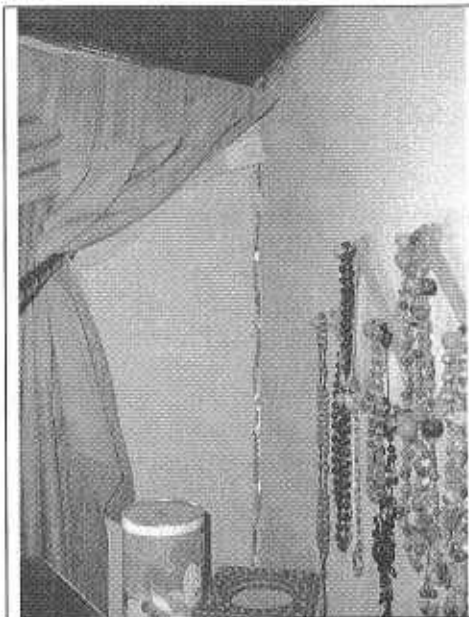
Durante la visita a la Casa No. 5 del predio de la Calle 142 No. 13-47 pudieron apreciarse daños en muros, consistentes en grietas de tendencia vertical y de hasta 15 mm de abertura que coinciden con el sector en el que se presenta el contacto entre la construcción original y la zona producto de la ampliación del solar posterior (Fotografías 5 y 6), afectaciones que

evidencian un proceso de separación entre los dos sectores de la vivienda, con el sector posterior moviéndose hacia el oriente, hacia el emplazamiento del proyecto urbanístico Torre Santa Coloma. El agrietamiento ha estado acompañado de deformaciones y dilatación entre las láminas de madera que conforman el cielorraso del primer nivel (Fotografía 7), así como desacomodo de las tejas de cubierta que han posibilitado problemas de filtraciones de agua que han generado daños adicionales en las láminas de cielorraso, problemas de humedad en la parte alta de los muros (Fotografía 8) y anegaciones parciales del segundo nivel, esto último, de acuerdo con la información suministrada por los responsables de la vivienda.

Foto 5. Grieta de tendencia vertical en el punto de contacto entre los muros de la ampliación (izquierda) y la construcción original (2° nivel).

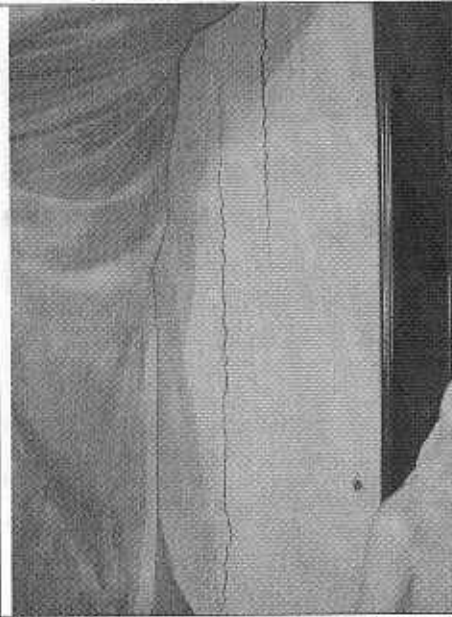
Foto 6. Grietas de tendencia vertical en el punto de contacto entre los muros de la ampliación (izquierda) y la construcción original (1er nivel).

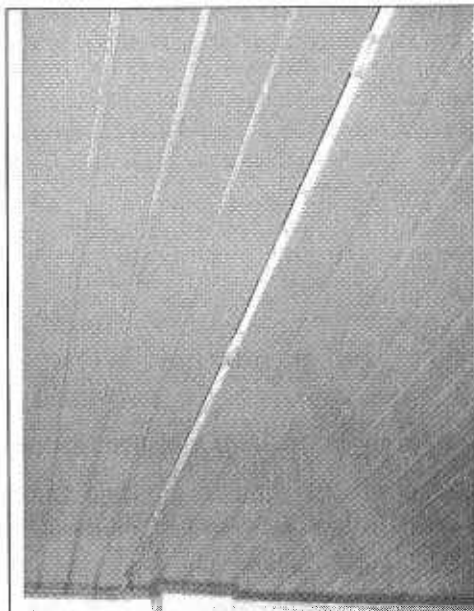
Foto 7. Dilatación en láminas de madera del cielorraso del primer nivel de la vivienda, en el punto de contacto entre las dos etapas de construcción.

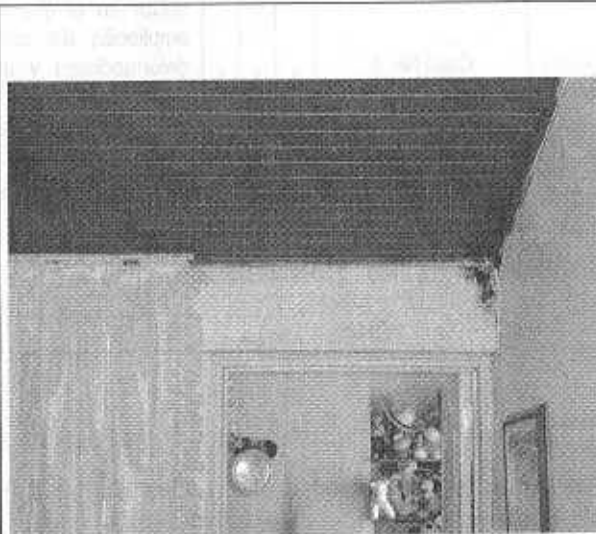
Foto 8. Humedad y marcas de filtración de aguas en la parte alta de los muros del segundo nivel de la Casa No. 5.

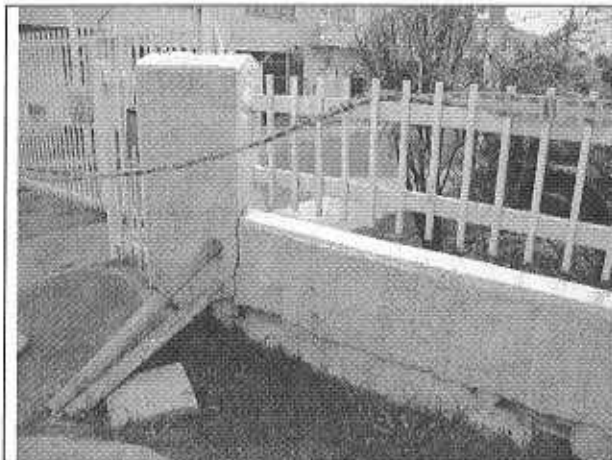
El muro de cerramiento del conjunto, sobre el costado sur de la Calle 147, corresponde a un elemento en mampostería simple y rejas metálicas que también sufrió deformaciones y agrietamientos; durante la visita del 9 de septiembre pudo apreciarse la existencia de algunas medidas de apuntalamiento para sectores de la mampostería del cerramiento con los mayores niveles de afectación (Fotografía 9). Posteriormente, en la visita del 23 de septiembre pudo observarse la realización de intervenciones sobre dicho muro (vaciado de columnetas de concreto), posiblemente orientadas a la estabilización del cerramiento (Fotografía 10).

Foto 9. Apuntalamiento preventivo de un sector del muro de cerramiento del conjunto residencial (tomada el 09/09/2010).

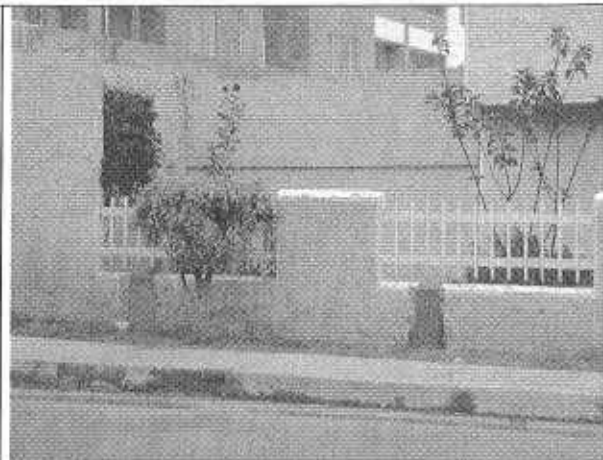
Foto 10. Colocación de columnetas de concreto en el muro de cerramiento (tomada el 23/09/2010).
