DIAGNÓSTICO TÉCNICO No. 4776
SUBDIRECCIÓN DE EMERGENCIAS
COORDINACIÓN DE ASISTENCIA TÉCNICA
APOYO INSTITUCIONAL EVENTO 106877

DIRECCIÓN:	Calle 82 C Sur No. 18I-03 Calle 82 D Sur No. 18H-42	ÁREA DIRECTA:	100 m ²				
BARRIO:	Arabia	POBLACIÓN ATENDIDA:	12				
UPZ:	67-Lucero	FAMILIAS	2	ADULTOS	6	NIÑOS	6
LOCALIDAD:	19 Ciudad Bolívar	PREDIOS EVALUADOS	2				
CHIP:		DOCUMENTO REMISORIO	CR-10033

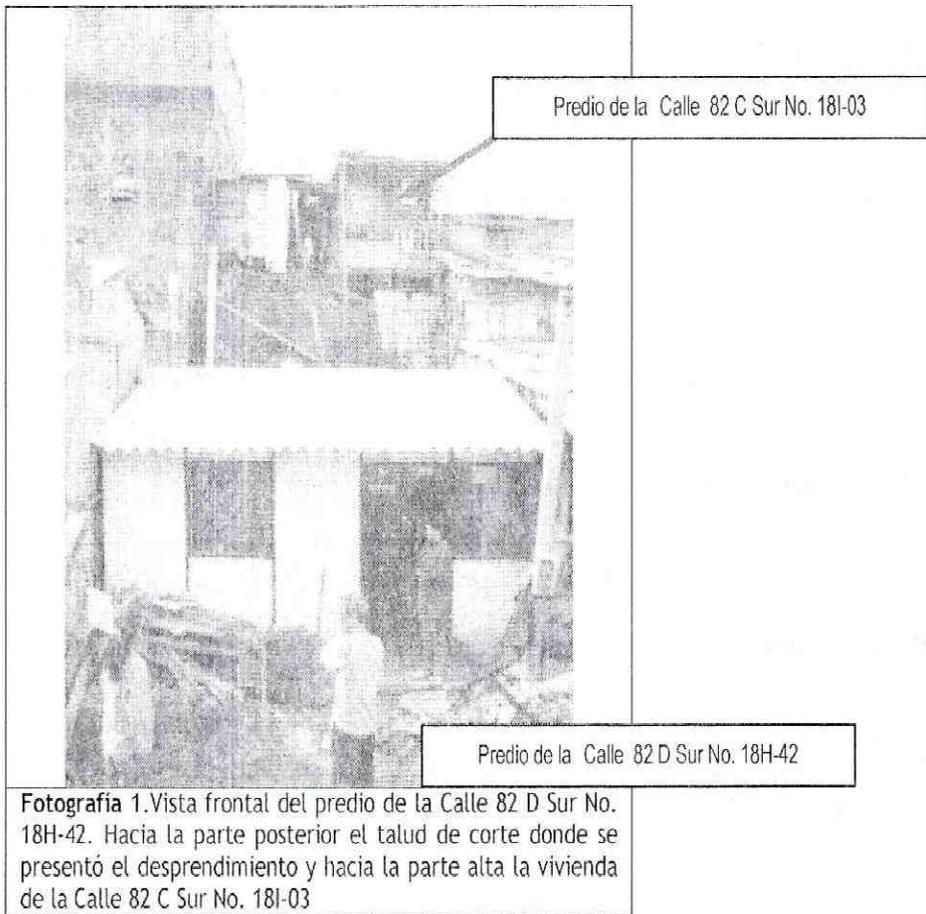
Se presentó un desprendimiento de tierras en un talud de corte entre predios privados, que presenta una altura de aproximadamente 3,0 m, una longitud cercana a los 5,0 m e inclinación cercana a la vertical, carente de medidas de contención y drenaje, conformado superficialmente por suelo limoso y capa vegetal, el cual fue implementado posiblemente para el emplazamiento de la vivienda ubicada en la Calle 82 D Sur No. 18 H - 42, del Barrio La Arabia, Localidad de Ciudad Bolívar, en el que habita la señora Isabel Rodríguez y su familia. El material desprendido que involucro una masa aproximada a los 5 m³, se depositó en la zona de

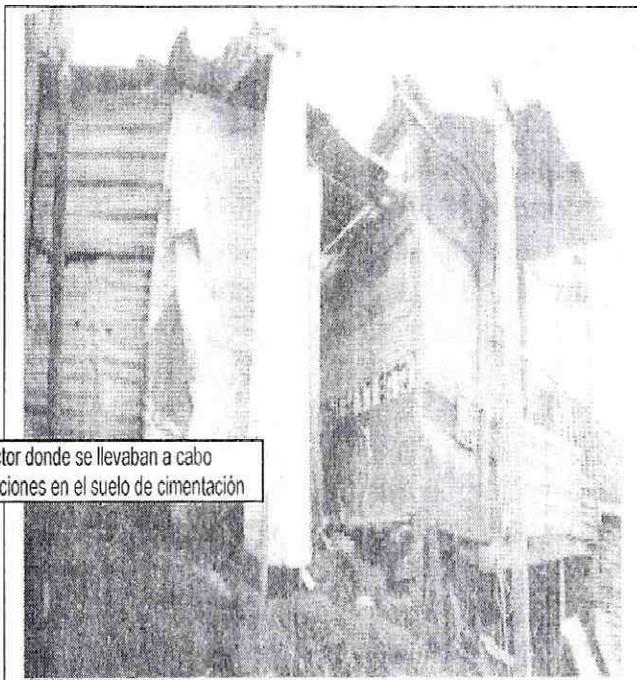
Fotografía 2. Vista de la parte posterior de la vivienda de la Calle 82 C Sur No. 18I-03 en material de recuperación que presenta pérdida de verticalidad y es susceptible a colapso por nuevos desprendimientos en el talud de corte donde se presentó el deslizamiento.

- Solicitud de Restricción de la parte posterior de la vivienda de la Calle 82 C Sur No. 18I-03 en el Barrio Arabia de la Localidad de Ciudad Bolívar, de manera temporal y preventiva, mediante acta No. 006471 del 17 de Julio de 2010 donde habita la Señora Beatriz Urbano, hasta tanto se implementen las medidas para la reconfiguración y estabilización del talud de corte entre los predios objeto de visita, donde se presentó el desprendimiento de material, así como la recuperación de las condiciones de estabilidad y verticalidad de la estructura en material de recuperación ubicada en la parte posterior del predio.
