DIAGNÓSTICO TÉCNICO # DI-4778
SUBDIRECCIÓN DE EMERGENCIAS
COORDINACIÓN DE ASISTENCIA TÉCNICA
RADICADO 2010ER14187

ATENDIÓ: DIEGO CAMILO PLAZAS OLAYA				SOLICITANTE:	
COE:	27	MOVIL:	8	Comunidad	
FECHA:	13 de Octubre de 2010	HORA:	10:00	VIGENCIA: Temporal mientras no se modifique significativamente las condiciones físicas del sector

DIRECCIÓN:	Calle 22F # 86-99	ÁREA DIRECTA:	200 m ²				
BARRIO:	Fuentes del Dorado	POBLACIÓN ATENDIDA:	300				
UPZ:	114-Modelia	FAMILIAS	163	ADULTOS	250	NIÑOS	100
LOCALIDAD:	9 - Fontibón	PREDIOS EVALUADOS	1				
CHIP:	AAA0078OFKL	DOCUMENTO REMISORIO	CR-10035

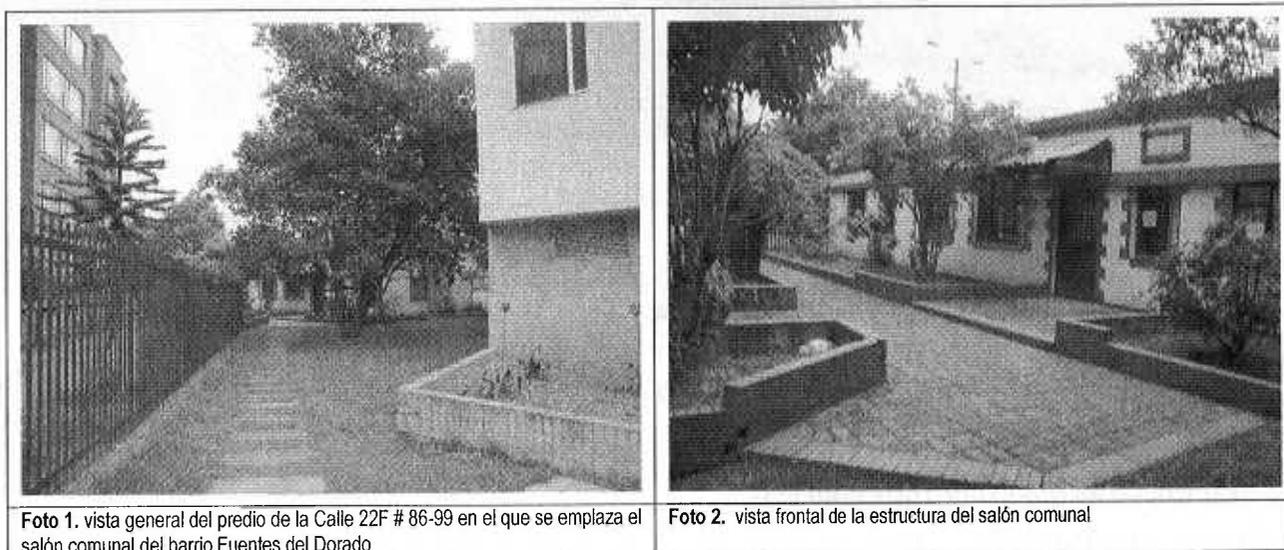
Foto 1. vista general del predio de la Calle 22F # 86-99 en el que se emplaza el salón comunal del barrio Fuentes del Dorado

Foto 2. vista frontal de la estructura del salón comunal

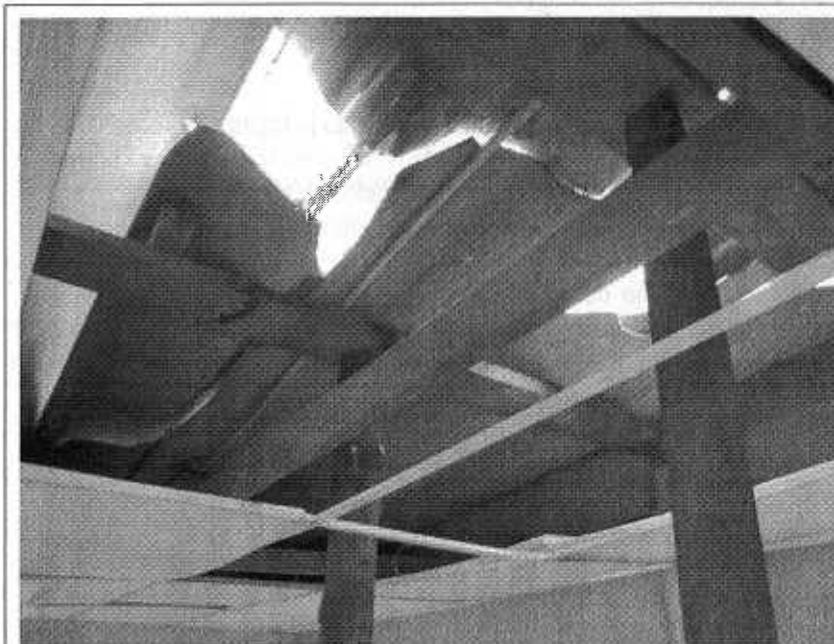
Se presenta la ruptura de tres tejas del salón comunal ubicado en el predio de la Calle 22F # 86-99 del barrio Fuentes del Dorado de la localidad de Fontibón. Dichas tejas constituían el sistema de cubierta del salón comunal en concreto y al momento presentan alto riesgo de caída hacia el interior del mismo.

De acuerdo con la inspección visual no es posible determinar la causa por la cual se produjo la ruptura de algunas de las tejas que conforman el sistema de cubierta del salón comunal; sin embargo de acuerdo con información suministrada por la comunidad dichas afectaciones se produjeron por algunos escombros que fueron arrojados desde el exterior del predio, situación que aunque no es posible determinar con base en la inspección visual, si se considera muy probable.

Dado el estado actual de la cubierta en el sector de la tarima del salón comunal y que el apuntalamiento generado representa una medida de mitigación poco apropiada; de no adelantarse las medidas pertinentes para el retiro controlado de los elementos inestables, se considera probable que en el corto plazo se pueda presentar un colapso parcial de las tejas de fibrocemento que se encuentran afectadas.

Foto 3. sector de la cubierta afectado localizado sobre la tarima del salón comunal

- ✦ En el caso de no existir restricciones y/o condicionamientos al uso del suelo para el predio evaluado, se recomienda a los responsables del mismo implementar acciones para el retiro controlado de los elementos de cubierta inestables y para el mantenimiento, reforzamiento y/o mejoramiento de la calidad de la estructura del salón comunal, con el apoyo de personal idóneo, garantizando el cumplimiento de la normatividad vigente y tramitando los permisos y licencias respectivos.
- ✦ A la Alcaldía Local de Fontibón adelantar las labores administrativas pertinentes con el fin de identificar el responsable de desarrollar las actividades necesarias para mitigar la situación de riesgo que existe en el salón comunal del barrio fuentes del dorado.

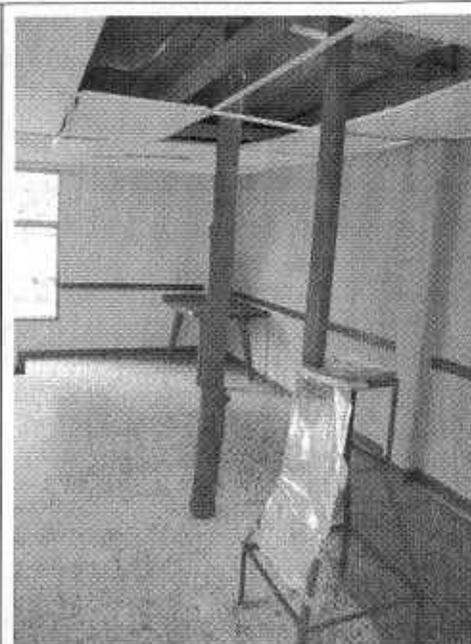
Se destaca que al momento de la visita técnica se identificaron dos listones de madera ubicados en la tarima del salón comunal, bajo el sector afectado, como medida de apuntalamiento de la cubierta y posiblemente con el fin de mitigar temporal de la condición de riesgo; sin embargo es preciso destacar que dicha medida puede no ser una medida adecuada ya que ante la acción de cargas horizontales puede perder su estabilidad y permitir el colapso de la sección de cubierta afectada.

Foto 4. vista del apuntalamiento generado como medida de mitigación temporal a la situación de riesgo.
