**DIAGNÓSTICO TÉCNICO No. 4780**  
**SUBDIRECCIÓN DE EMERGENCIAS**  
**COORDINACIÓN DE ASISTENCIA TÉCNICA**  
**APOYO INSTITUCIONAL FOPAE**  
**EVENTO 107777**

**1. DATOS GENERALES DEL EVENTO**

El día 25 de Septiembre de 2010, se presentó en el sector comprendido entre la Calle 215 y Calle 221, a la altura de la Autopista Norte un vendaval que afectó las cubiertas de varias edificaciones emplazadas en el área en comento. Con el animo, de identificar posibles afectaciones adicionales en instituciones educativas emplazadas en el polígono comprendido entre la Calle 247 y Calle 190 entre Carrera 7 y Río Bogotá, en las Localidades de Suba y Usaquen, personal de la Coordinación de Asistencia Técnica del Fondo de Prevención y Atención de Emergencias realizó visita técnica a cincuenta y seis predios del sector, dentro de los cuales se cuentan cincuenta y cuatro colegios, un conjunto residencial y las instalaciones de la Subestación de Policía de Torca (Tabla 1).

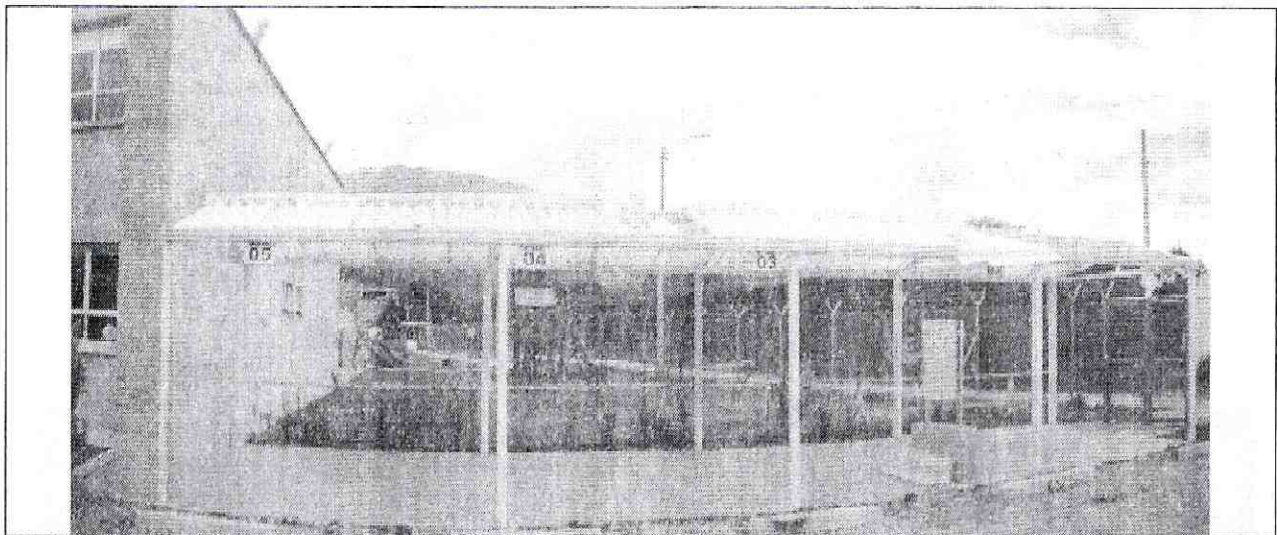
Fotografía 1. Vista zona de patio de la Fundación Educando con Cristo donde se presentó el levantamiento de tejas plásticas.

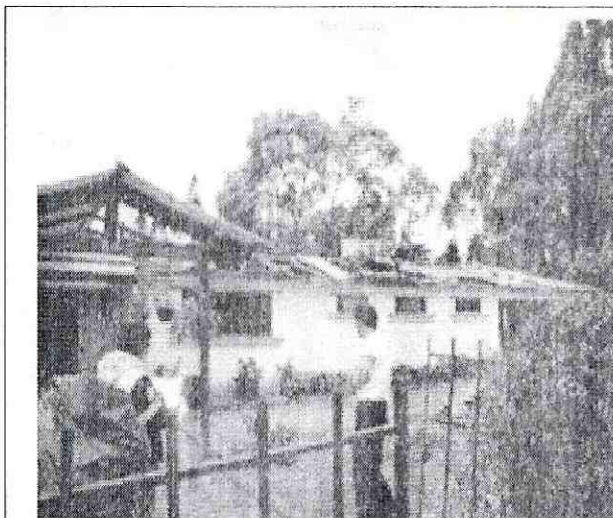
Fotografía 2. Vista de la sede oriental de la UDCA, donde se presentó la pérdida de funcionamiento del sistema de cubierta en tejas en asbesto cemento.

- Dadas las condiciones de afectación del sistema de cubiertas de la Sede Oriental UDCA, ubicada en la Calle 222 No. 53-07, y de no implementar medidas para el retiro de las tejas de asbesto cemento y partes del sistema de soporte de cubierta de la edificación en comento, es posible que se presente en el corto plazo el colapso total o parcial de la estructura de soporte de la cubierta que comprometan la habitabilidad y funcionalidad de la edificación donde funciona la Sede Oriental de la UDCA.

- La estabilidad del sistema de soporte de la cubierta y funcionalidad de las instalaciones de la Sede Oriental UDCA emplazada en la Calle 222 No. 52-07, se encuentran comprometidas en el corto plazo ante cargas normales de servicio por causa de posibles colapsos de forma total o parcial de partes de la estructura de soporte que se vio afectada por causa del fuerte vendaval presentado en el sector el día 25 de Septiembre de 2010.

- Al responsable y/o responsables de la Sede Oriental UDCA ubicada en la Calle 222 No. 52-07, mantener la evacuación de las instalaciones, hasta tanto se ejecuten acciones que garanticen la estabilidad de la cubierta de asbesto cemento su sistema de soporte y se realicen las reparaciones pertinentes a las afectaciones generadas por el vendaval registrado el 25 de Septiembre de 2010.

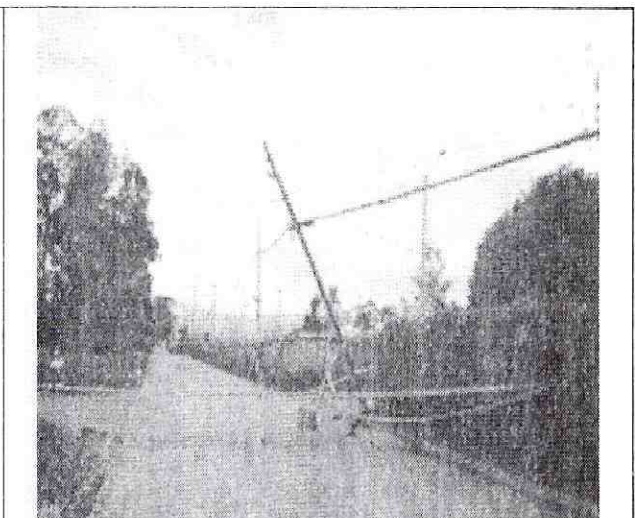
Fotografía 3. Vista de Calle 222 con Carrera 53. Avenida el Jardín donde se presentó la pérdida de verticalidad de un poste de ETB- Se realizó restricción de tránsito vehicular.

- De no implementar acciones para el retiro controlado del poste de teléfonos de la ETB que perdió verticalidad, ubicado en la Calle 222 con Carrera 53, es posible que en el corto plazo se presente su colapso y se comprometa la transitabilidad de la Calle 222 en el sector en comento, así como la posible afectación a transeúntes del sector.

- Solicitud a través de la Red Distrital, de presencia de personal de la Empresa de Teléfonos de Bogotá, para realizar el retiro controlado del poste de teléfonos ubicado en la Calle 222 con Carrera 53 que perdió verticalidad y que presentaba condiciones de posible caída sobre vía pública.

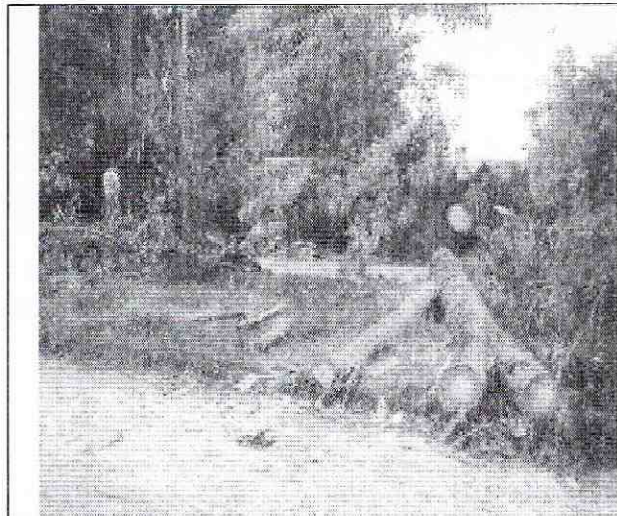
**Fotografía 4.** Vista de restos de individuos arbóreos que cayeron sobre la Calle 222 a la altura de la Carrera 53.

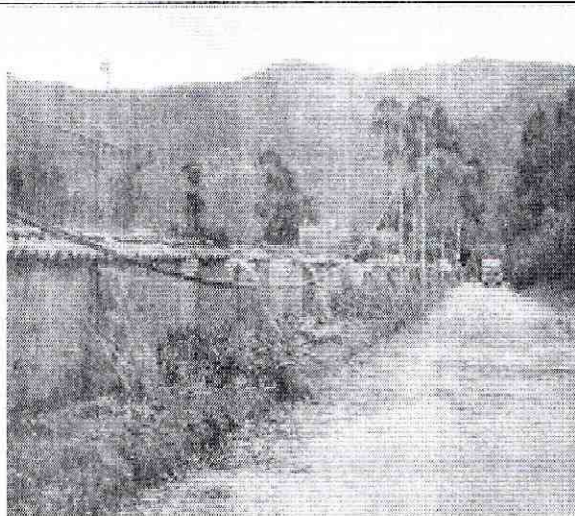
**Fotografía 5.** Vista del costado sur del Colegio San Ángelo donde restos de individuos arbóreos que afectaron muros perimetrales del cerramiento del colegio sobre la Calle 222.

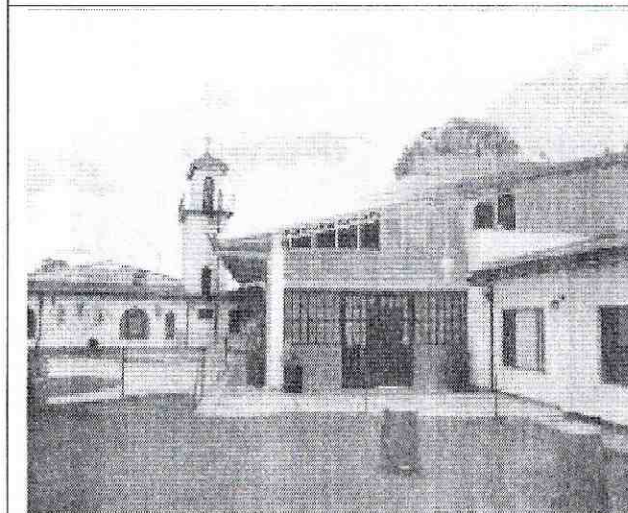
**Fotografía 6.** Vista Colegio San Ángelo donde se presentaron afectaciones en zonas de Gimnasio, Transición y Baños.

- Dadas las condiciones de afectación del sistema de cubiertas de las zonas de Gimnasio, Baños Infantiles, Aulas de Transición del Gimnasio San Ángel, ubicado en la Calle 223 No. 53-63, y de no implementar medidas para el retiro de las tejas que permanecen suspendidas y partes del sistema de soporte de las cubiertas de las instalaciones que se vieron afectadas, es posible que se presente en el corto plazo la caída de tejas y/o el colapso total o parcial de la estructura de soporte de la cubierta que comprometan la habitabilidad y funcionalidad de las instalaciones del Gimnasio San Ángel que se vieron afectadas por el vendaval ocurrido el 25 de Septiembre de 2010.

- La funcionalidad de la zonas de Gimnasio, Baños Infantiles y de dos Aulas de Transición del Gimnasio San Ángel emplazado en la Calle 223 No. 53-63, se encuentran comprometidas en el corto plazo ante cargas normales de servicio por causa de posible caída de tejas plásticas que quedaron suspendidas de manera inestable y las cuales hacían parte de las cubiertas de las instalaciones del colegio que se vieron afectadas por causa del fuerte vendaval presentado en el sector el día 25 de Septiembre de 2010.

- Al responsable y/o responsables del Gimnasio San Ángel, ubicado en la Calle 223 No. 53-63, mantener la restricción de uso de las instalaciones del gimnasio, baños infantiles y dos aulas de transición, hasta tanto se ejecuten acciones para el retiro controlado de elementos de cubierta suspendidos y se realicen las reparaciones pertinentes a las afectaciones generadas por el vendaval registrado el 25 de Septiembre de 2010.

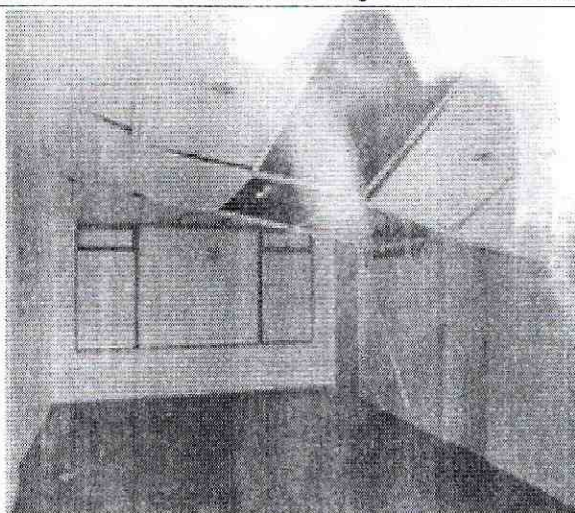
**Fotografía 7.** Vista Colegio San Ángelo salones de Transición que ven su funcionalidad comprometida.

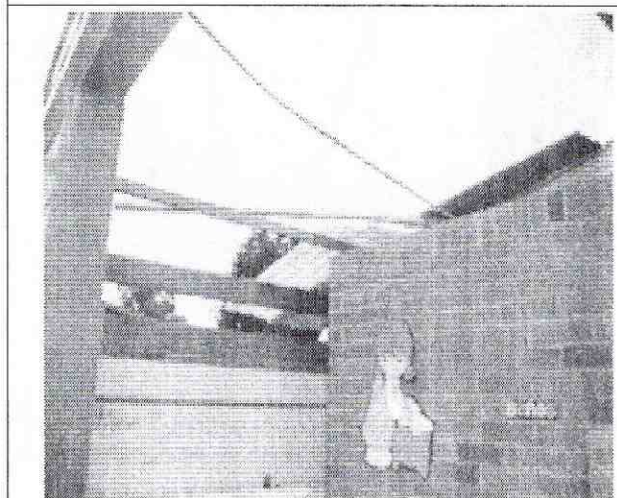
**Fotografía 8.** Vista de la zona de Baños infantiles del Colegio San Ángelo donde se perdió la funcionalidad del sistema de cubierta en tejas plásticas

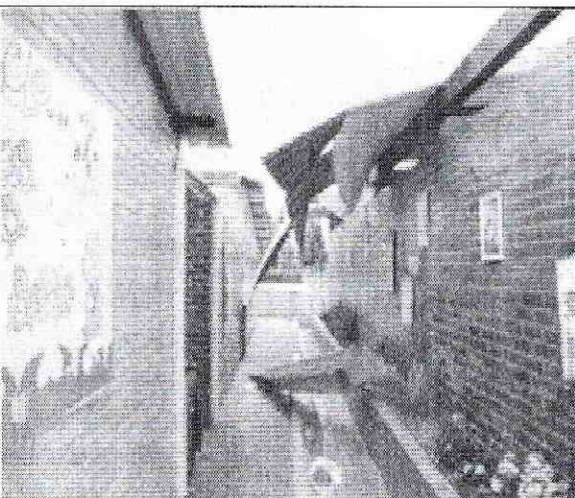
**Fotografía 9.** Vista de los sectores de cubiertas de las aulas Transición y Baños Infantiles del Colegio San Ángelo
