ALCALDÍA MAYOR DE BOGOTÁ D.C. Fondo Prevención y Atención Emergencias	<b>DIAGNÓSTICO TÉCNICO</b>	Código:	GAR- FT - 03
		Versión:	01
		Código documental:

**DIAGNÓSTICO TÉCNICO No. DI-4782**  
**SUBDIRECCIÓN DE EMERGENCIAS**  
**COORDINACIÓN DE ASISTENCIA TÉCNICA**  
**RADICADO FOPAE 2010ER12909**

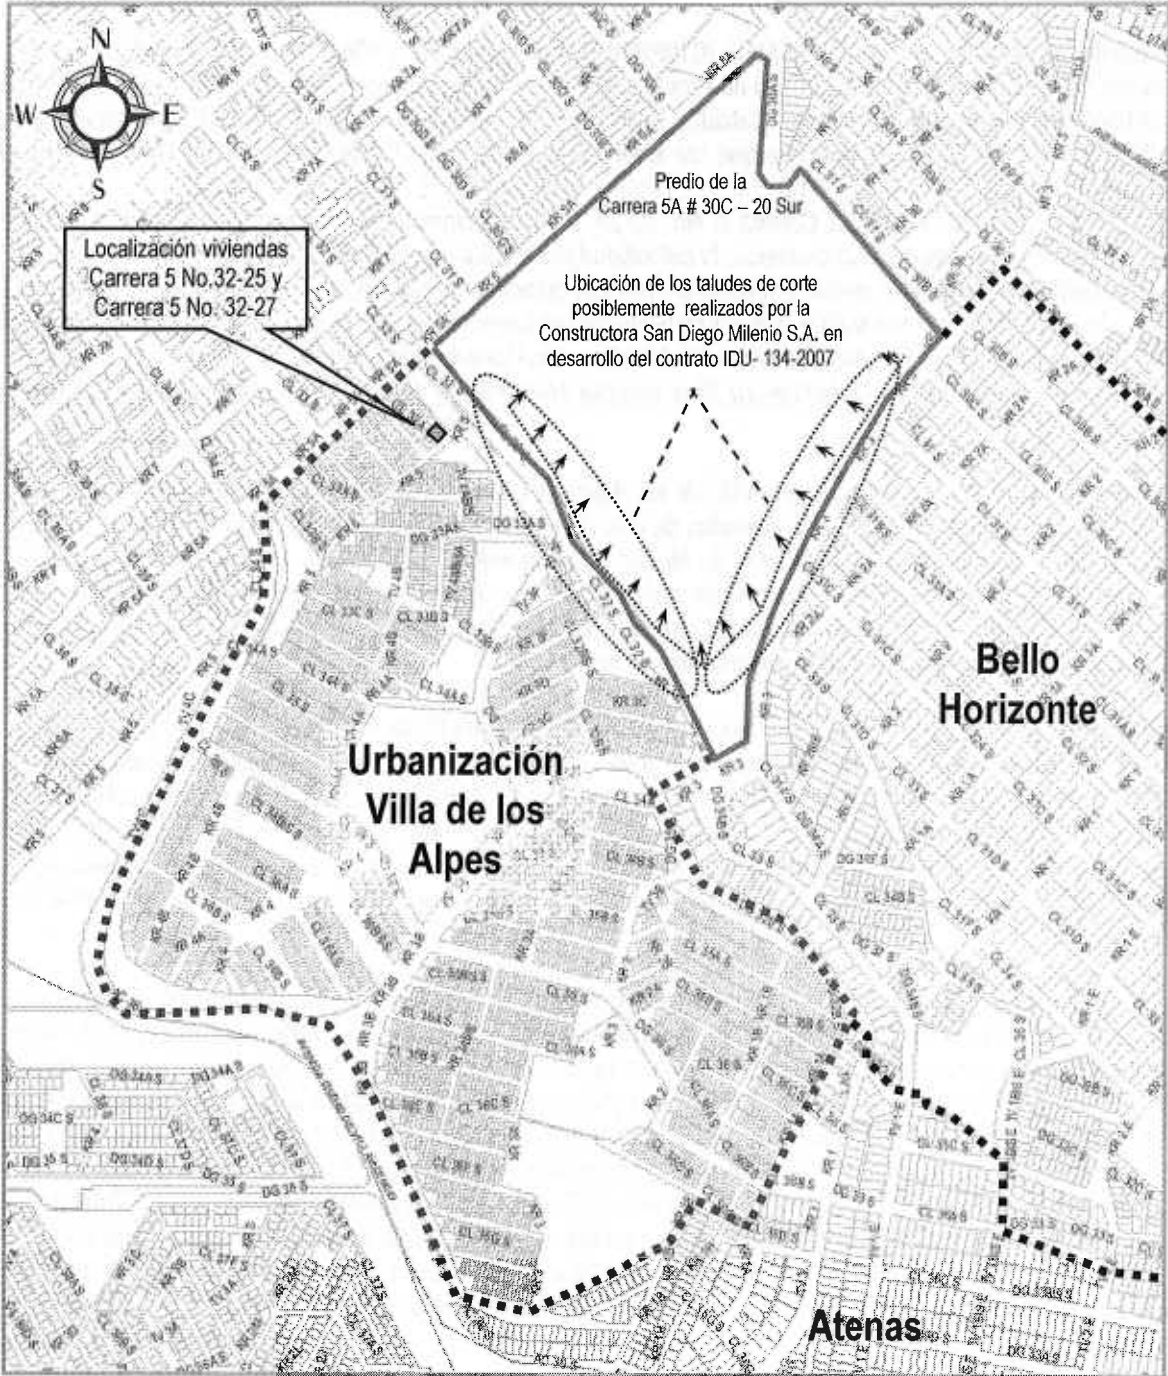
Figura 1. Localización de los taludes de corte identificados en el costado Sur oriental y Sur occidental del predio de la Carrera 5A No. 30C-20 Sur, Sector Catastral Bello Horizonte de la Localidad de San Cristóbal (tomado y adaptado del DI-4438).

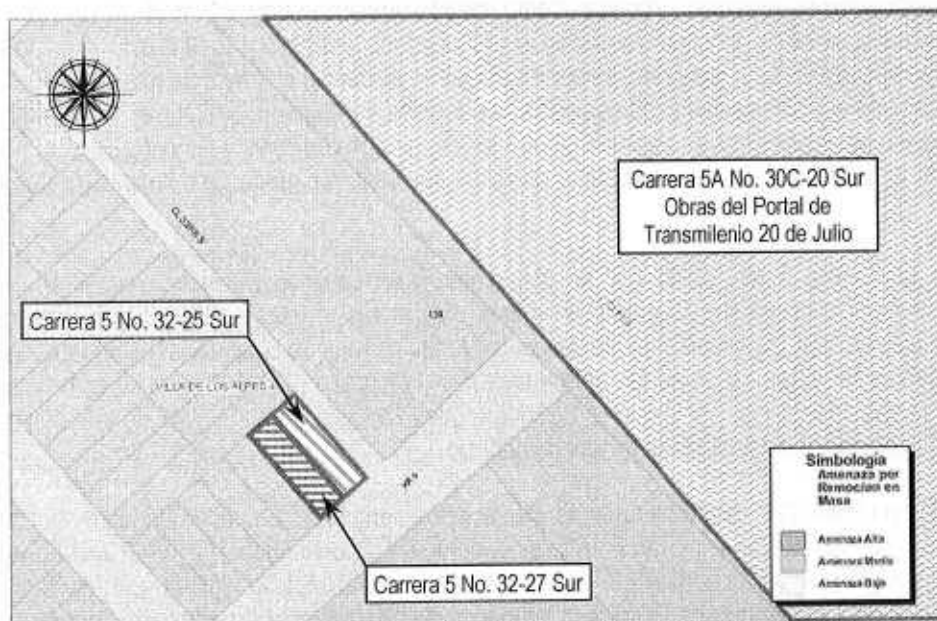
Se identificaron fisuras y grietas de menor abertura en muros de la vivienda de la Carrera 5 No. 32-25 Sur, la cual limita por su costado suroccidental con la vivienda de la Carrera 5 No. 32-27 Sur, a la que se hace referencia en el DI-4438.

**Figura 1.** Localización de las viviendas emplazadas en los predios de la Carrera 5 No. 32-25 Sur y de la Carrera 5 No. 32-27 Sur, y su localización respecto al lote donde se adelantan las obras del Portal de Transmilenio, Localidad de San Cristóbal.

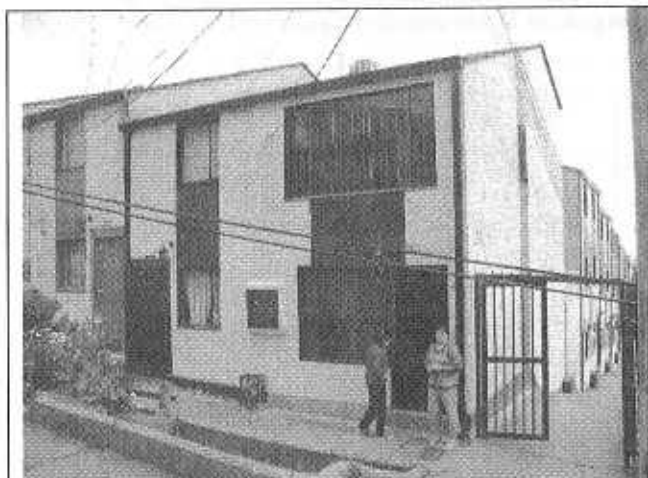
**Foto 1.** Viviendas de la Carrera 5 No. 32-25 Sur y de la Carrera 5 No. 32-27 Sur, urbanización Villa de Los Alpes.

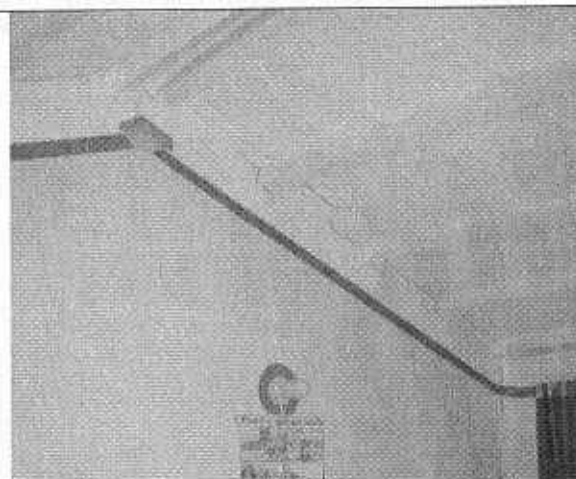
Se realizó ingreso a la vivienda de la Carrera 5 No. 32-27 Sur, observándose un avance entre leve y moderado de las afectaciones reportadas en el DI-4438, relacionadas principalmente con el aumento gradual de la abertura de la grieta observada en la arista entre el muro del costado suroccidental y la cubierta (habitación tercer nivel, sector posterior), lo que ha generado una disminución progresiva de la longitud de apoyo de los elementos de madera que funcionan como correas de cubierta (Fotografías 2 y 3); la grieta en concreto presenta un aumento en su abertura de cerca de 2 mm, lo que ha conllevado la caída de fragmentos de mortero de pañete y permitido la filtración de aguas lluvias al interior del tercer nivel. Adicionalmente la grieta se ha extendido hasta las intersecciones del muro suroccidental con los muros frontal y posterior de la habitación en concreto.

**Foto 2.** Grieta en la arista entre el muro del costado suroccidental y la cubierta de la vivienda de la Carrera 5 No. 32-27 Sur (tomada del DI-4350, 02-02-2010).

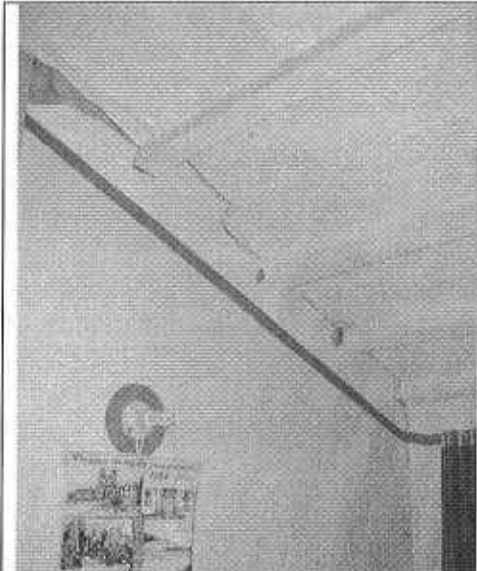
**Foto 3.** Estado actual de la arista entre el muro del costado suroccidental y la cubierta de la vivienda de la Carrera 5 No. 32-27 Sur (tomada el 30-09-2010)

- Al responsable y/o responsables del predio de la Carrera 5 No. 32-27 Sur, mantener la evacuación preventiva de la vivienda hasta tanto se implementen sobre la estructura y la cimentación de la misma las intervenciones que garanticen su estabilidad estructural. La solicitud de evacuación ya había sido solicitada el día 19 de febrero de 2010 mediante el Acta No. 005449, sin embargo, al momento de la visita técnica pudo apreciarse que la vivienda seguía siendo habitada.

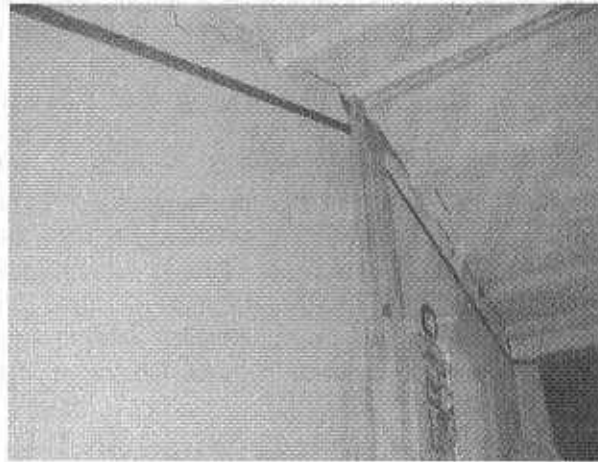
Los habitantes de la vivienda no han atendido la solicitud de evacuación emitida el 2 de febrero de 2010 por parte del personal de la Coordinación de Asistencia Técnica. Como medida preventiva para evitar el colapso de la cubierta ante la posibilidad de pérdida total de la longitud de apoyo de las correas, fueron colocados dos maderos verticales como apuntalamientos de las correas de la cumbrera, sector en el que se evidencia el mayor desplazamiento (Fotografías 4 y 5). Si bien hasta el momento el apuntalamiento ha cumplido su propósito, es evidente que el mismo fue realizado sin el apoyo de personal idóneo, sin proveerse una efectiva unión entre los elementos verticales y las correas, por lo que tal vez no sea capaz de garantizar la estabilidad de la cubierta ante un aumento súbito del grado de desplazamiento de las correas con respecto al muro.

**Foto 4.** Apuntalamiento preventivo de las correas de cubierta de la habitación posterior de la vivienda de la Carrera 5 No. 32-27 Sur.

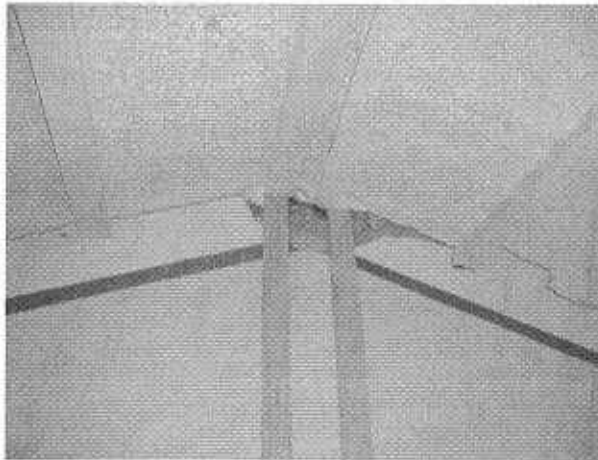
**Foto 5.** Detalle del apuntalamiento preventivo de las correas de cubierta de la habitación posterior de la vivienda de la Carrera 5 No. 32-27 Sur

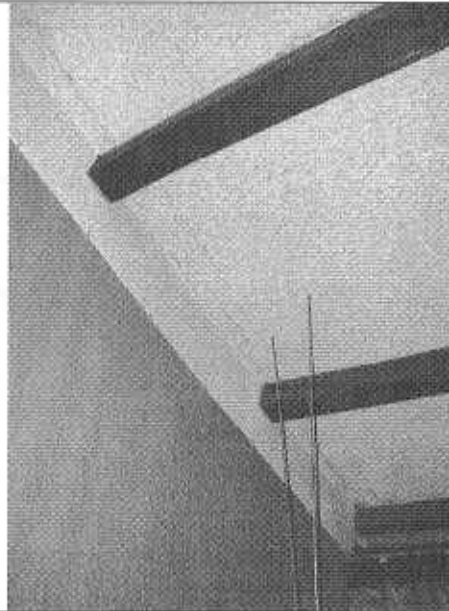
**Foto 6.** Estado del apoyo de la cubierta en la habitación del tercer nivel de la vivienda de la Carrera 5 No. 32-25 Sur. No se presenta el desplazamiento evidenciado en la vivienda vecina.

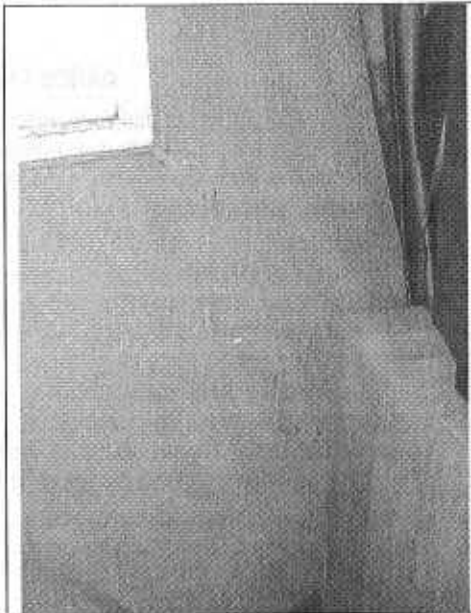
En la vivienda de la Carrera 5 No. 32-25 Sur se observaron gran cantidad de fisuras y grietas de menor abertura principalmente de tendencia diagonal escalonada en muros de los tres niveles y en diferentes sectores de la vivienda (Fotografía 7). También existen fisuras en el punto de apoyo de las correas de cubierta, así como en algunos sectores del apoyo de los elementos de entepiso sobre los muros laterales (Fotografía 6). Las afectaciones no alcanzan el nivel de severidad visto en la vivienda vecina, por lo que se considera que la estabilidad estructural de la vivienda no se encuentra comprometida en el corto plazo ante cargas normales de servicio.

**Foto 7.** Grieta de poca abertura y tendencia diagonal escalonada en antepecho de ventana de la vivienda de la Carrera 5 No. 32-25 Sur.

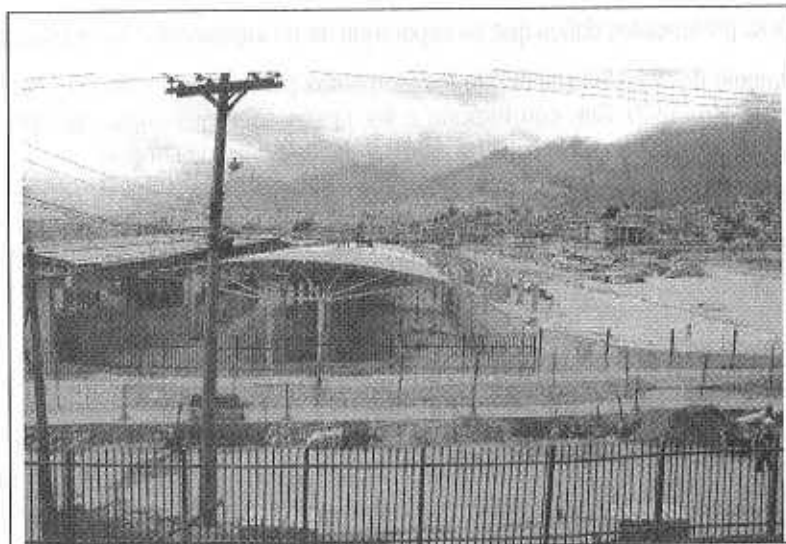
Como se estableció en el DI-4438, es posible que las afectaciones apreciadas en las viviendas de la Carrera 5 No. 32-25 Sur y de la Carrera 5 No. 32-27 Sur se hayan derivado de las deformaciones inducidas al terreno durante las labores de excavación y construcción que se han adelantado en el predio de la Carrera 5A No. 30C-20 Sur, en desarrollo del Contrato 134-2007, mediante el cual el Instituto de Desarrollo Urbano – IDU delegó a la Constructora San Diego Milenio S.A. "la adecuación de la Carrera 10 al sistema Transmilenio en el Tramo 1, incluyendo el patio portal y sus vías perimetrales" (Fotografía 8).

**Foto 8.** Vista parcial de las obras de construcción del portal de Transmilenio del 20 de Julio, las cuales se desarrollan hacia el costado nororiental y aproximadamente a 30 m del emplazamiento de las viviendas visitadas.
