DIAGNÓSTICO TÉCNICO No. 4784
SUBDIRECCIÓN DE EMERGENCIAS
COORDINACIÓN DE ASISTENCIA TÉCNICA
EVENTO 107832

DIRECCIÓN:	Calle 163 No. 3-07 Este Carrera 3 Este No. 162B-98	ÁREA DIRECTA:	70 m ² .		
BARRIO:	Santa Cecilia Norte Parte Alta	POBLACIÓN ATENDIDA:	1		
UPZ:	11- San Cristóbal Norte	FAMILIAS	1	ADULTOS	1
LOCALIDAD:	1-Usaquén-	PREDIOS EVALUADOS	2		
CHIP:		DOCUMENTO REMISORIO	CR-10271

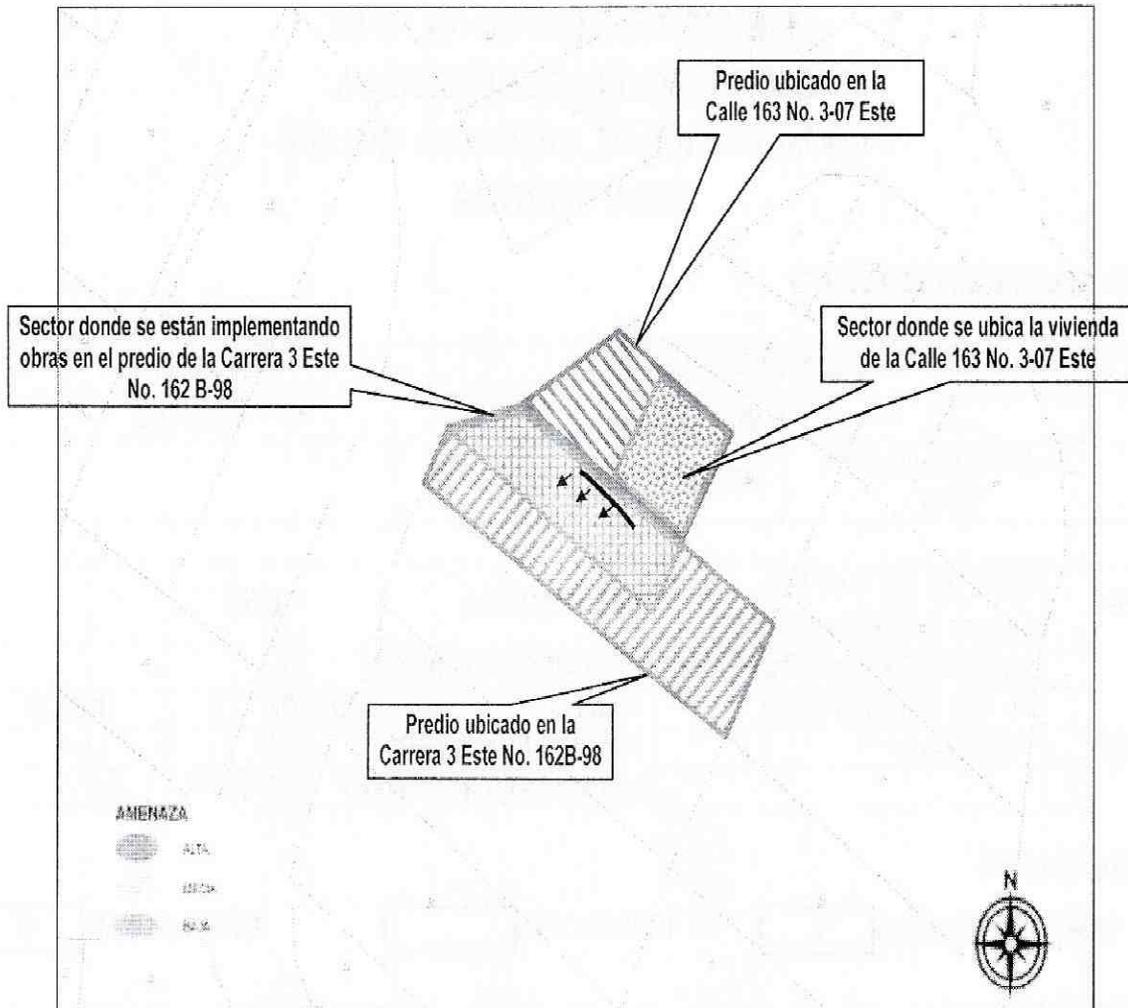
De acuerdo con el Plano Normativo de Amenaza por Remoción en Masa del Plan de Ordenamiento Territorial de Bogotá, POT (Decreto 190 de 2004, por el cual se compilan los decretos 619 de 2000 y 469 de 2003), el sector donde se localizan los predios de la Calle 163 No. 3-07 Este y Carrera 3 Este No. 162B-98 del Barrio Santa Cecilia Norte Parte Alta, se encuentran catalogado en Amenaza Media por Fenómenos de Remoción en Masa (Ver figura 1).

Figura 1. Localización y categorización de nivel de Amenaza por Fenómenos de Remoción en Masa para los predios ubicados en la Calle 163 No. 3-07 Este y Carrera 3 Este No. 162B-98 en el Barrio Santa Cecilia Norte Parte Alta de la Localidad de Usaquén.

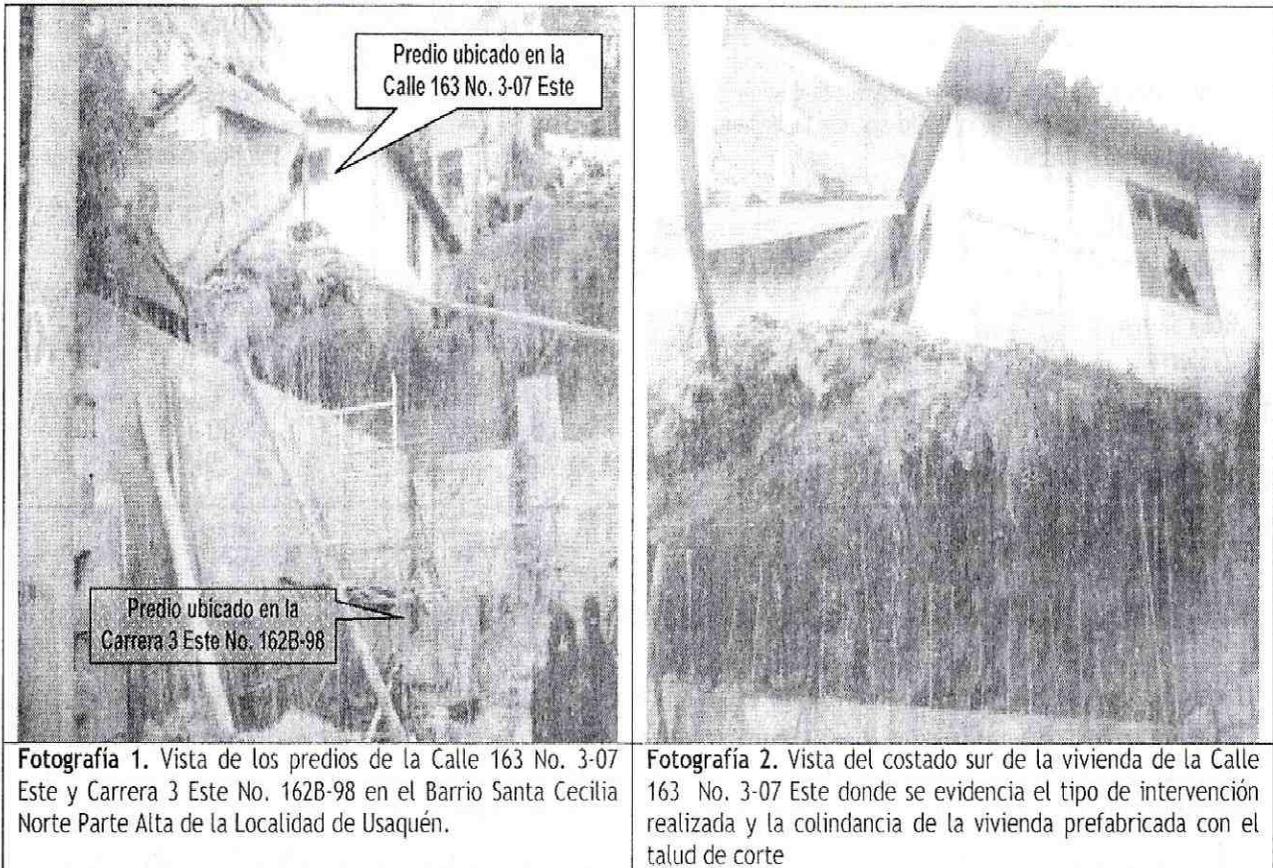
Se presentan patrones agrietamiento del suelo de afirmado de la vivienda emplazada en el predio de la Calle 163 No. 3-07 Este, a causa de intervenciones realizadas de forma antitécnica y desde el predio de la Carrera 3 Este No. 162 B-98, en un talud de corte existente entre los predios en comento el cual posee una altura cercana a los 4 m, y longitud cercana a los 5 m sobre el costado sur del predio de la Calle 163 No. 3-07 Este.

En la vivienda de la Calle 163 No. 3-07 Este, adicionalmente se identificaron en el suelo de afirmado de la vivienda y en una de las habitaciones ubicadas al costado sur de la edificación, patrones de agrietamientos de abertura cercana a 1 cm, los cuales se localizan de manera paralela y a una distancia aproximada a los 1.5 m del muro perimetral del costado sur de la vivienda en concreto, el cual colinda con el talud de corte que se implemento por parte de los responsables del predio de la Carrera 3 Este No. 162 B-98.

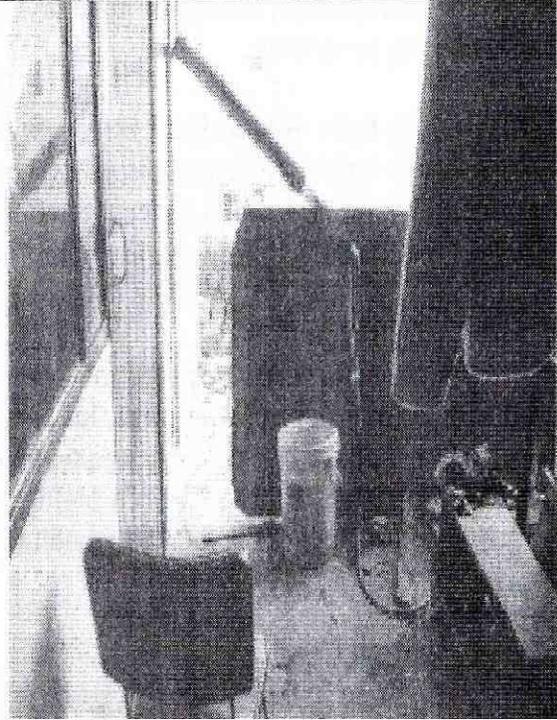
Teniendo en cuenta la pérdida de parte suelo que ofrece condición de soporte a la vivienda prefabricada ubicada en la parte alta del talud de corte, los antecedentes de pérdida de la zona de cocina por causa de la intervenciones de realizadas por los responsables del predio del Carrera 3 Este No. 162B-98, los agrietamientos identificados en la vivienda prefabricada y la posibilidad de avances retrogresivos en el talud de corte que comprometan la estabilidad y habitabilidad de la edificación de la Calle 163 No. 3-07 Este, se considero realizar la evacuación del inmueble.

<p>Fotografía 3. Vista de los agrietamientos de piso en una de las habitaciones ubicadas al costado sur de la vivienda de la Calle 163 No. 3-07 Este</p>	<p>Fotografía 4. Vista de la zona de cocina de la Calle 163 No. 3-07 Este que tuvo que ser desmontada, por causa de pérdida de suelo de cimentación a causa de las intervenciones realizadas en el talud entre los predios objeto de visita.</p>
