<h1>DIAGNÓSTICO TÉCNICO</h1>	Código:	GAR- FT - 03
		Versión:	01
		Código documental:

**DIAGNÓSTICO TÉCNICO No. DI-4792**  
**SUBDIRECCIÓN DE EMERGENCIAS**  
**COORDINACIÓN DE ASISTENCIA TÉCNICA**  
**EVENTO No. 108222**

DIRECCIÓN:	Carrera 80 No. 137A-91	ÁREA DIRECTA:	0.4Ha		
BARRIO:	Suba Naranjos	POBLACIÓN ATENDIDA:	450		
UPZ:	24 - Niza	FAMILIAS	375	ADULTOS	89
LOCALIDAD:	11 – Suba	NIÑOS	370		
CHIP:	-----	PREDIOS EVALUADOS	1		
		DOCUMENTO REMISORIO	CR-10172

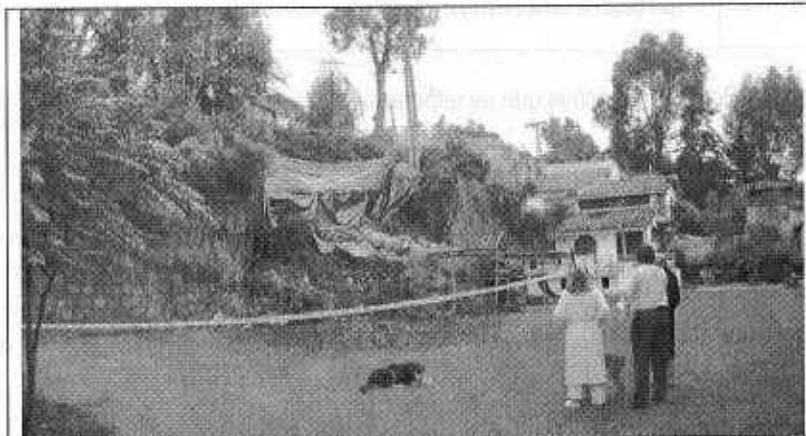
Se presentó un fenómeno de remoción en masa local, tipo desprendimiento de material proveniente de la parte alta (corona) y media de la zona central de un talud de corte ubicado al costado sur del predio emplazado en la Carrera 80 No. 137A-91 en el Barrio Suba Naranjos de la Localidad de Suba, dicho desprendimiento involucró la formación de un escarpe de aproximadamente 10m de longitud, en una zona donde el talud de corte mencionado presenta una altura cercana a los 3.0m, movilizándolo aproximadamente 70m<sup>3</sup> de material tipo capa vegetal y de relleno, los cuales se encuentran dispuestos hacia la parte baja (pata) del talud de corte evaluado, en una zona verde destinada para juegos infantiles, localizada al interior del predio en mención; dicho proceso generó el colapso parcial de un muro en piedra pegada que conformaba la medida de protección y/o contención del talud de corte en concreto, la pérdida parcial de suelo de cimentación de dos (2) postes de energía eléctrica localizados en el costado occidental de la parte alta (corona) del escarpe del fenómeno y el compromiso de las condiciones de estabilidad y funcionalidad de la banca del carril del costado norte de la vía correspondiente a la Carrera 80 a la altura de la Calle 137A, vía pavimentada en asfalto que presenta dos (2) carriles, con un ancho total de aproximadamente 6m, la cual carece de sistemas para la recolección y manejo de los flujos de escorrentía superficial (Ver fotografías 1, 2 y 3); debido a las afectaciones anteriormente mencionadas, al momento de la visita técnica se recomendó la restricción parcial de uso de un área de aproximadamente 180m<sup>2</sup> (30m de longitud por 6m de ancho) ubicada al costado sur del predio emplazado en la Carrera 80 No. 137A-91, así como también la restricción parcial de uso del carril del costado norte de la Carrera 80 a la altura de la Calle 137A en una longitud de entre 38m y 40m.

Con base en la inspección visual realizada al talud de corte afectado por el fenómeno de remoción en masa, se observó que el mismo posiblemente fue realizado de manera antrópica, con el objeto de adecuar el terreno y posteriormente construir las viviendas emplazadas en el predio evaluado, presentando una longitud total de aproximadamente 40m, con altura variable, siendo cercana a los 2.8m al costado oriental y de entre 4.0m y 4.5m al costado occidental, careciendo de sistemas para el manejo del drenaje superficial y sub-superficial y presentando como medida de protección y/o contención parcial, un muro en piedra pegada el cual se encuentra presente en toda la longitud de dicho talud de corte, pero presenta una altura de entre 1.7m a 2.0m.

Entre las posibles causas por las cuales se presentó el fenómeno de remoción en masa anteriormente descrito se encuentran las fuertes precipitaciones registradas en el sector, la carencia de sistemas para el manejo del drenaje superficial y sub-superficial en el talud de corte mencionado, así como también la carencia de adecuadas medidas de protección y/o contención del mismo, afectación que puede haber sido potencializada por la carencia de sistemas para la recolección y manejo de los flujos de escorrentía superficial en la vía de la Carrera 80 a la altura de la Calle 137A, facilitando que los mismos ingresen al interior del terreno, favoreciendo un aumento en las presiones hidrostáticas al interior del mismo, con una consecuente disminución de las propiedades geomecánicas de los materiales que lo conforman; cabe

**Foto 1.** Vista desde el costado nor-oriental del predio evaluado, evidencia del fenómeno de remoción en masa presentado en talud de corte ubicado al costado sur del mismo, de igual manera se observa la señalización de la restricción parcial de uso recomendada al interior del predio evaluado.

- Se recomienda a los responsables de la vivienda ubicada en la Carrera 80 No. 137A-91 del Barrio Suba Naranjos, mantener la restricción parcial de uso para la zona de aproximadamente 180m<sup>2</sup> (30m de longitud por 6m de ancho) ubicada al costado sur del predio, hasta tanto se garanticen las condiciones de seguridad y funcionalidad de dicho sector.

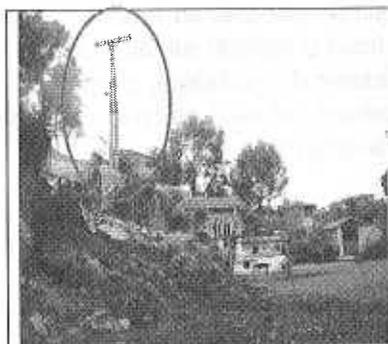
**Foto 2.** Vista desde el costado sur-oriental del predio evaluado, ubicación de los postes de energía que han perdido suelo de confinamiento en su cimentación.

SI	X	NO		CUAL?	<ul style="list-style-type: none"> <li>- Pérdida parcial de suelo de confinamiento de la banca del carril del costado norte de la Carrera 80 a la altura de la Calle 317A.</li> <li>- Pérdida de suelo de cimentación de dos (2) postes de energía eléctrica localizados en la parte alta (corona) del talud de corte evaluado, al costado occidental de la zona donde se presentó el fenómeno de remoción en masa.</li> </ul>
----	---	----	--	-------	--

- A la Empresa CODENSA, desde su competencia, adelantar las acciones administrativas tendientes a identificar el responsable de llevar a cabo una revisión de la estabilidad de los postes pertenecientes a su red, los cuales se encuentran ubicados sobre la Carrera 80 a la altura de la Calle 137A, dado que los mismos presentan pérdida de suelo de cimentación, afectación posiblemente asociada con el proceso de remoción en masa que se presentó en dicho sector y de ser necesario se realice el retiro y/o reubicación de los mismos.

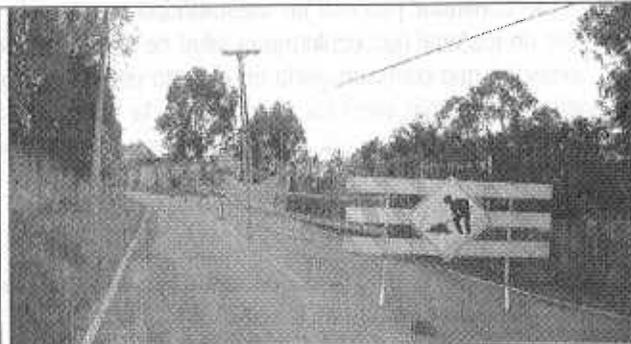
**Foto 3.** Vista de la parte alta (corona) del talud de corte evaluado, donde se encuentra la Carrera 80 a la altura de la Calle 137A, nótese la señalización de la restricción parcial de uso del carril del costado norte de la misma.

- A la Alcaldía Local de Suba y a la Secretaria Distrital de Movilidad desde su competencia tomar las medidas respectivas para garantizar la restricción parcial de uso para del carril del costado norte de la Carrera 80 a la altura de la Calle 137A en una longitud de entre 38m y 40m, empleando para ello señalización y/o barreras físicas, elementos adecuados que impidan el tránsito tanto vehicular como peatonal por el sector afectado.
