DIAGNÓSTICO TÉCNICO No. DI-4795
SUBDIRECCIÓN DE EMERGENCIAS
COORDINACIÓN DE ASISTENCIA TÉCNICA
RADICADO FOPAE 2010ER13950

Se presenta un deterioro severo en elementos de fachada, muros divisorios, entepiso y cubiertas, de la vivienda emplazada en el predio de la Carrera 19A No. 63A-41 en el barrio Baquero de la Localidad de Barrios Unidos.

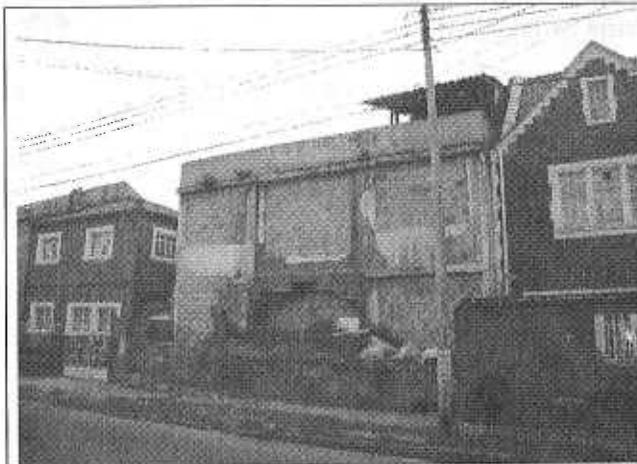
Al momento de la visita pudo apreciarse que los accesos de la vivienda por la fachada fueron clausurados por medio de muros en mampostería colocados de manera reciente; el frente de la vivienda se encuentra ocupado por escombros y basuras mientras que la vegetación del antejardín se encuentra crecida (Fotografía 1). Evidentemente, la vivienda se encuentra abandonada desde hace un tiempo considerable, sin embargo desde el exterior no es posible evidenciar el grado de deterioro que la vivienda presenta en su interior a causa de dicho abandono. El acceso al interior no fue posible durante la visita técnica.

Foto 1. Vista de la fachada de la vivienda emplazada en el predio de la Carrera 19A No. 63A-41.

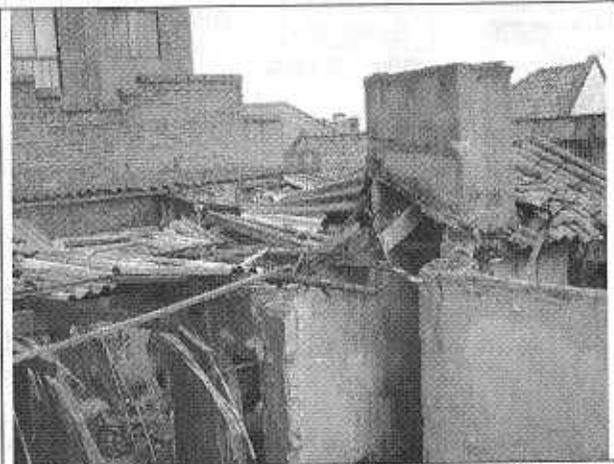
La carencia de cubierta ha generado problemas severos de humedad en los muros del lindero sur de la vivienda de la Carrera 19A No. 63A-57; problemas similares al parecer se presentan también en el costado norte de la vivienda de la Carrera 19A No. 63A-39, sin embargo, dicha situación no se pudo corroborar dado que no se encontraron sus habitantes al interior de la misma al momento de la visita técnica.

Foto 2. Carencia de cubierta en la vivienda emplazada en el predio de la Carrera 19A No. 63A-41.

- En caso de no existir restricciones de tipo urbanístico, se recomienda al responsable o responsables del predio de la Carrera 19A No. 63A-41, implementar las intervenciones de restauración y reparación de los daños evidenciados en muros, fachada, entrepiso y cubiertas de la edificación emplaza en dicho predio, así como adelantar el respectivo mejoramiento, reforzamiento, y el mantenimiento preventivo y correctivo de dicha construcción. Lo anterior con el fin de evitar un mayor deterioro de la edificación y de garantizar las condiciones de estabilidad estructural y habitabilidad, así como para garantizar condiciones de higiene y salud pública en el sector y para mitigar los problemas de humedad reportados en los predios vecinos. Las acciones descritas deben realizarse con el apoyo de personal idóneo, garantizando que se cumplan los requerimientos establecidos en la Ley 400 de 1997 (Decreto 33 de 1998) Norma Colombiana de Diseño y Construcción Sismo Resistente NSR-98 y/o el Decreto No. 926 del 19 de marzo de 2010, Reglamento Colombiano de Construcción Sismo Resistente NSR-10, de acuerdo con la normatividad vigente para el barrio, para lo cual se deben tramitar los permisos y licencias respectivos.

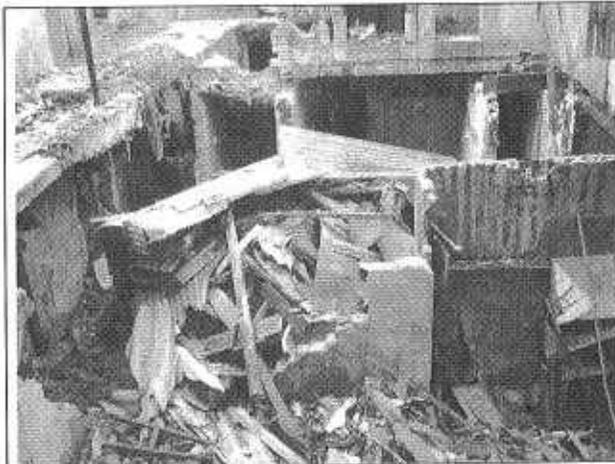
Foto 3. Colapso de los entresijos y acumulación de escombros y basuras al interior de la vivienda emplazada en el predio de la Carrera 19A No. 63A-41.

Adicionalmente, llevar a cabo el retiro de los escombros y basuras almacenados al interior del predio y mantener en condiciones óptimas el frente del mismo, lo anterior con el fin de evitar la proliferación de roedores e insectos y de garantizar las condiciones de higiene y salud pública del sector en el que se localiza el predio en comento.

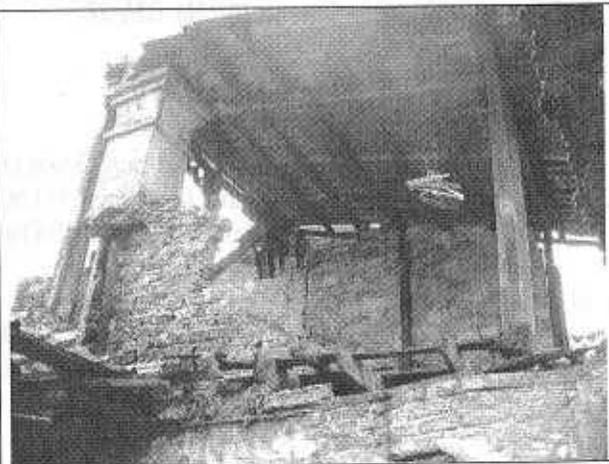
Foto 4. Colapso de los entresijos al interior de la vivienda emplazada en el predio de la Carrera 19A No. 63A-41.
