DIAGNÓSTICO TÉCNICO No. DI-4796
SUBDIRECCIÓN DE EMERGENCIAS
COORDINACIÓN DE ASISTENCIA TÉCNICA
RADICADO FOPAE 2010ER14240

| DIRECCIÓN: | - Calle 19A No. 32-41 (Carrera 32 No. 18A-41) | ÁREA DIRECTA: | 56 m ² | | | | |

Se presenta un deterioro entre moderado y avanzado en algunos sectores de la cubierta y el cielorraso de la edificación que ocupa el sector norte del predio de la Carrera 32 No. 18A-41, perteneciente a la Parroquia San Gregorio Magno en el barrio Cundinamarca de la Localidad de Puente Aranda.

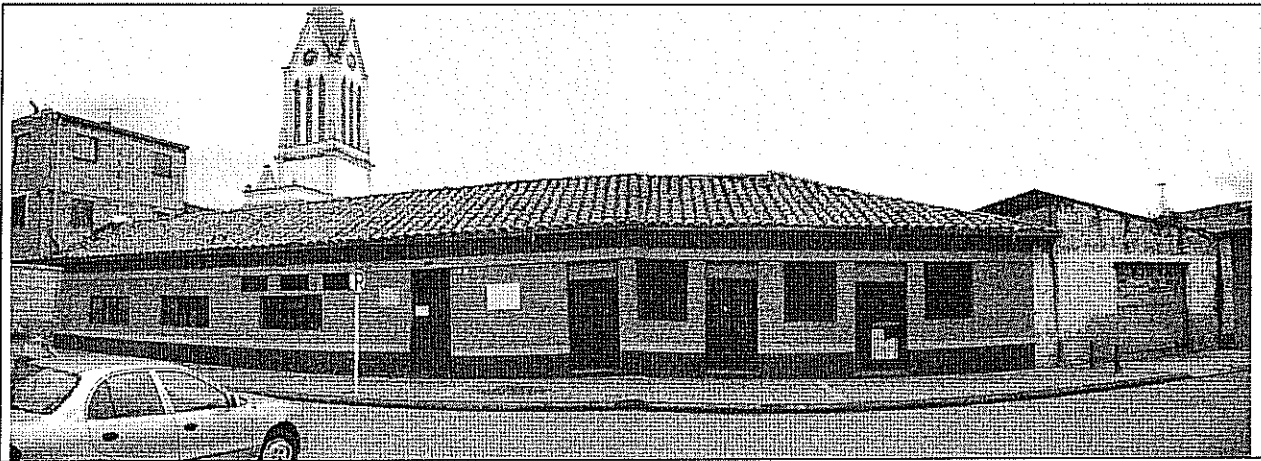
La edificación de un (1) nivel presenta una edad estimada de 60 años, basando su sistema estructural en muros de carga de mampostería simple, algunos de los cuales presentan espesores mayores de 20 cm (hilera doble de ladrillo macizo, Fotografía 1). La cubierta la conforman tejas de barro colocadas sobre una cama de mortero y esterilla de guadua, todo ello

Foto 1. Vista general, desde la Calle 19A, de la edificación de un (1) nivel con forma en planta de L, localizada hacia el sector norte del predio de la Calle 19A No. 32-41. Al fondo, la torre del templo Parroquial de San Gregorio Magno.

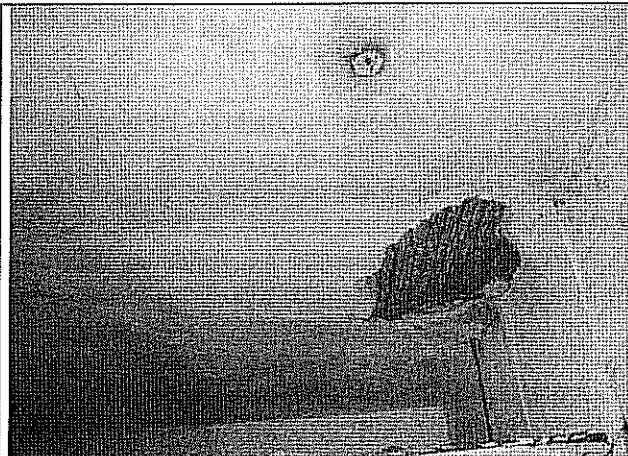
Con base en la inspección visual pudo apreciarse la presencia de sectores del cielorraso de la edificación con un grado importante de deterioro, evidenciado por agrietamiento, la caída de fragmentos de mortero y la exposición de la guadua de la esterilla (Fotografía 2), la cual se apreció afectada por humedad; otros sectores en los que no se ha presentado la caída de fragmentos de mortero sí muestran manchas que evidencian humedad, posiblemente derivada de la filtración de aguas lluvias a través de la cubierta. Adicionalmente, el cielorraso del costado suroriental de la edificación presenta una evidente deflexión por lo que su estabilidad puede estar comprometida (Fotografía 3). Finalmente, también se apreciaron abundantes marcas de humedad en muros divisorios, al interior de la edificación (Fotografía 4).

Foto 2. Sector de cielorraso afectado por agrietamiento y desprendimiento de fragmentos de mortero.

- Al responsable o responsables del predio de la Calle 19A No. 32-41, mantener la evacuación de la edificación de un nivel localizada en el sector norte de dicho predio y con acceso por la Calle 19A hasta tanto sean implementadas las medidas o intervenciones sobre los cielorrasos y la estructura de cubierta de la vivienda por medio de las cuales se mitigue el riesgo de desprendimientos de fragmentos de mortero del cielorraso y de colapsos parciales de cubierta, garantizando su estabilidad y la habitabilidad de la edificación.

- Al responsable o responsables del predio de la Calle 19A No. 32-41 implementar las intervenciones sobre los cielorrasos y la estructura de cubierta de la edificación de un nivel localizada en el sector norte de dicho predio y con acceso por la Calle 19A, de modo que se garantice la estabilidad de dichos elementos, mitigando la posibilidad de caída de fragmentos de mortero sobre los habitantes de la vivienda y de colapsos parciales de la cubierta, las cuales deben ser ejecutadas con el apoyo de personal idóneo, garantizando que se cumplan los requerimientos establecidos en la Ley 400 de 1997 (Decreto 33 de 1998) Norma Colombiana de Diseño y Construcción Sismo Resistente NSR-98 y/o el Decreto No. 926 del 19 de marzo de 2010, Reglamento Colombiano de Construcción Sismo Resistente NSR-10, y para lo cual deben tramitarse las licencias y permisos respectivos.

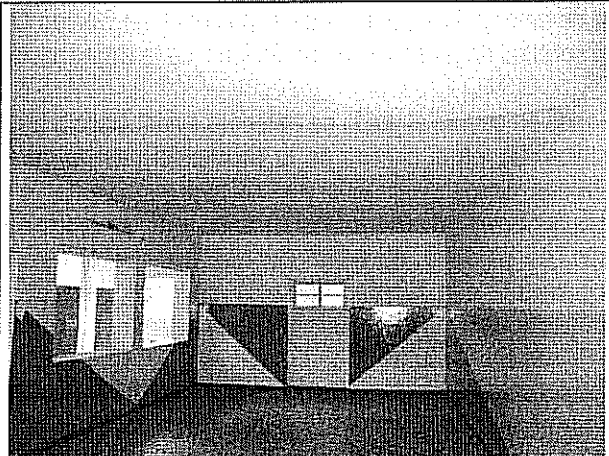
Teniendo en cuenta el grado de deterioro evidenciado a nivel de cielorrasos y la situación reportada por los responsables de la edificación, en el sentido de la ocurrencia pasada de una falla y colapso parcial de la cubierta, se consideró que la estabilidad de los cielorrasos y estructura de cubierta de la vivienda puede verse comprometida en el corto plazo ante cargas normales de servicio. Por lo anterior, no se recomienda la presencia de personas al interior de la edificación, mucho menos, de menores de edad. Se destaca que el deterioro y las afectaciones descritas se encuentran relacionados principalmente con la edad de la construcción, la acción de la humedad y los insectos, y la falta de mantenimiento preventivo y correctivo para la edificación.

Foto 3. Salón del ala noroccidental de la edificación en la que se presenta una deflexión excesiva del cielorraso.

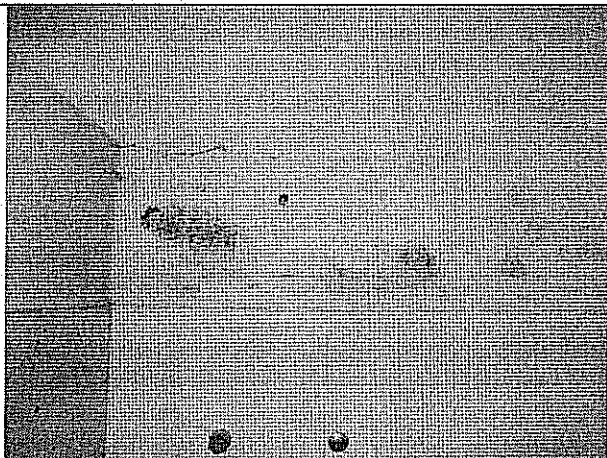
Foto 4. Sector de cielorraso afectado por agrietamiento y desprendimiento de fragmentos de mortero.

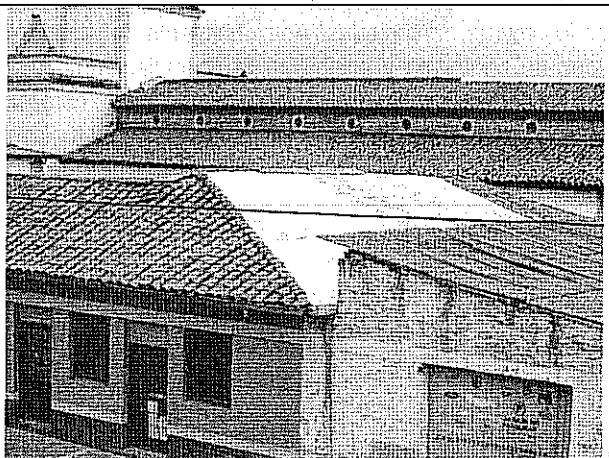
Vista desde el exterior, el ala del costado noroccidental de la edificación presenta un sector en el que las tejas de barro fueron reemplazadas por tejas de zinc (Fotografía 5). De acuerdo con lo descrito por los responsables de la edificación, en dicho sector se presentó la falla y colapso parcial de la cubierta, situación que con base en la inspección visual no fue posible corroborar; al parecer el evento tuvo lugar durante un fin de semana en el que no se encontraba en funcionamiento el jardín. En atención al mismo solicitaron presencia de Alcaldía Local, más no hicieron reporte de la situación a través de la

Foto 5. Cubierta del ala noroccidental de la edificación, reemplazada por tejas de zinc al parecer a causa de una colapso parcial.

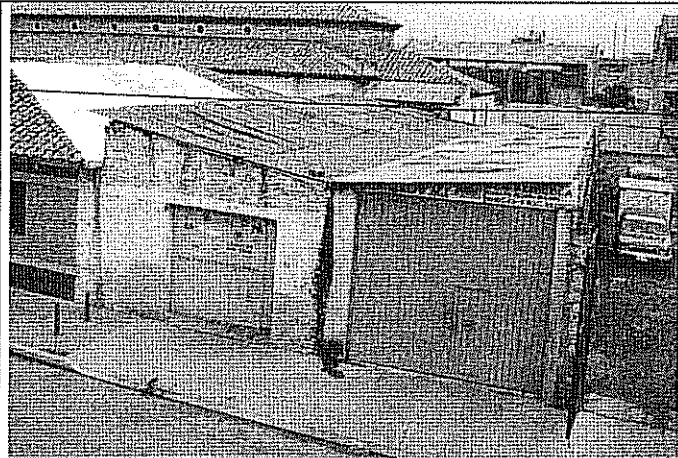
Por otro lado, si bien no se tuvo acceso a las bodegas adosadas a la edificación con forma de L (Fotografía 6), desde el exterior pudo apreciarse la configuración estructural de la cubierta de una de ellas, consistente en correas y vigas de cubierta que al parecer salvan luces mayores que aquellas que la resistencia del material y la geometría de las secciones permite en condiciones óptimas de estabilidad y funcionalidad. Por lo anterior, la cubierta en concreto presenta notables deflexiones (Fotografía 7); si por flujo plástico dichas deformaciones continúan aumentando, en el mediano plazo se puede presentar un compromiso en la estabilidad de la cubierta ante la posible pérdida del apoyo de los elementos de madera sobre los muros perimetrales. Adicionalmente debe tenerse en cuenta que las deformaciones actuales sobre la cubierta reducen su pendiente y posibilitan la acumulación de elementos sobre ella (como por ejemplo, granizo). Si bien no se identificó un riesgo inminente en el corto plazo ante cargas normales de servicio, si se reconoce que se requiere un estudio e intervención sobre dicha cubierta que garantice su funcionamiento óptimo.

Foto 6. Bodegas localizadas en el extremo norte del predio de la Carrera 19A No. 32-41. Nótense las deformaciones en la cubierta de la bodega de la izquierda.

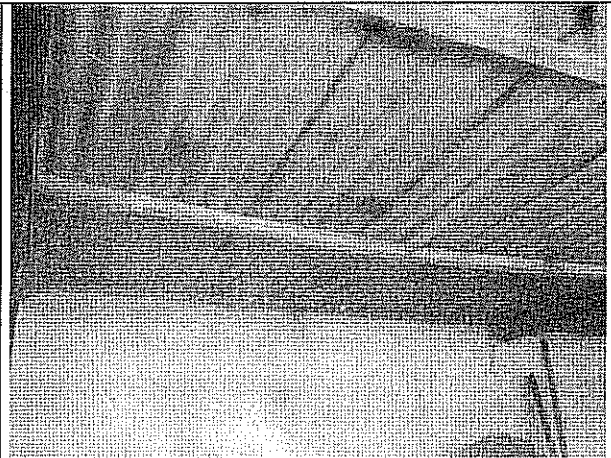
Foto 5. Vista parcial de la configuración de la cubierta de una de las bodegas; los elementos de madera presentan altas deflexiones.

- La estabilidad estructural y funcionalidad de la bodega emplazada al costado noroccidental de la edificación de un nivel, ambas ubicadas en el sector norte del predio de la Calle 19A No. 32-41 en el barrio Cundinamarca de la Localidad de Puente Aranda, no se encuentran comprometidas en el corto plazo ante cargas normales de servicio, ni por causa del deficiente diseño de las correas y vigas de madera que soportan las tejas, ni por la evidente deformación de dicha cubierta. Sin embargo, de no adelantarse sobre la cubierta las intervenciones de reforzamiento para sus elementos estructurales, es probable que en el mediano plazo aumenten sus niveles de deformación y que se presente un compromiso total o parcial de la misma, con el consecuente compromiso en la funcionalidad de la edificación.
