**DIAGNÓSTICO TÉCNICO DI - 4799**  
**SUBDIRECCIÓN DE EMERGENCIAS**  
**COORDINACIÓN DE ASISTENCIA TÉCNICA**  
**APOYO INSTITUCIONAL SEGUIMIENTO Radicado FOPAE 2010ER10354**

<b>DIRECCIÓN:</b>	Calle 181 Bis No. 2 - 28	<b>ÁREA DIRECTA:</b>	100 m <sup>2</sup>				
<b>BARRIO:</b>	El Codito	<b>POBLACIÓN ATENDIDA:</b>	2				
<b>UPZ:</b>	9 - Verbenal	<b>FAMILIAS</b>	1	<b>ADULTOS</b>	2	<b>NIÑOS</b>	0
<b>LOCALIDAD:</b>	1 - Usaquén	<b>PREDIOS EVALUADOS</b>	1				
<b>CHIP</b>		<b>DOCUMENTO REMISORIO</b>	CR-10211

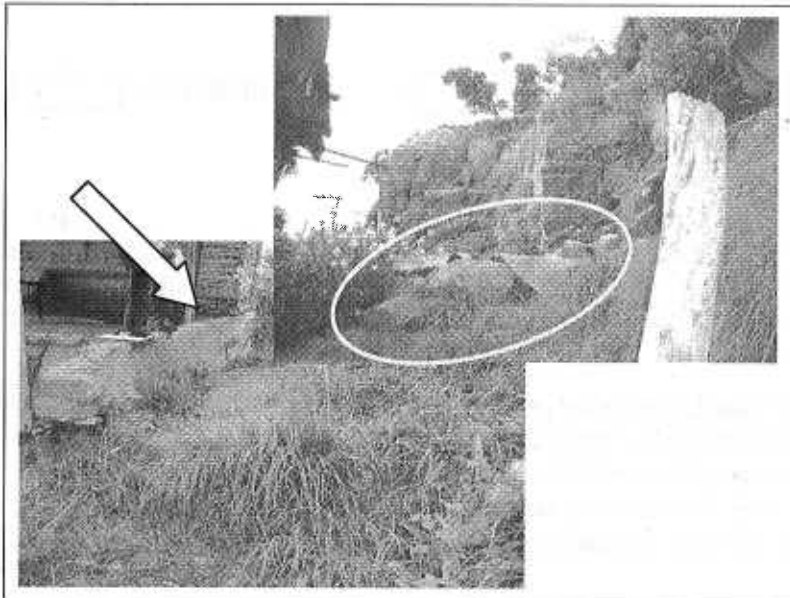
Como medida de seguimiento a caso estudiado, se realizó nueva visita al predio ubicado en la Calle 181 Bis No. 2 – 28 (Manzana 17 – Lote 1), Barrio El Codito de la Localidad de Usaquén, en el que habita la Sra. Efigenia Guevara y su familia, el día 25 de octubre de 2010, encontrando que las condiciones del talud se han ido deteriorando con respecto a lo observado en agosto de 2010, situación que adicionalmente se agrava con las fuertes lluvias de la temporada invernal. Por lo anterior se considera pertinente mantener evacuado el previo y agilizar el proceso de reasentamiento.

**Fotografía 1.** Vista general del talud en roca de antiguo frente de explotación minera localizado hacia el costado oriental del predio evaluado, y desde el cual se presentan frecuentes desprendimientos de materiales. Nótese la cercanía de los bloques de roca al muro de cerramiento de la vivienda.

- Evacuar definitivamente y continuar con Prioridad Técnica 1 en el Programa de Reasentamiento de Familias Localizadas en Zonas de Alto Riesgo No Mitigable, el predio ubicado en la Calle 181 Bis No. 2 – 28 (Manzana 17 – Lote 1), Barrio El Codito de la Localidad de Usaquén, al cual fue incluido bajo el identificador 2010-1-11994 y cuya
