ALCALDÍA MAYOR DE BOGOTÁ D.C. Fondo: Prevención y Atención Emergencias	<h1>DIAGNÓSTICO TÉCNICO</h1>	Código:	GAR- FT - 03
		Versión:	01
		Código documental:

DIAGNÓSTICO TÉCNICO No. 4807
SUBDIRECCIÓN DE EMERGENCIAS
COORDINACIÓN DE ASISTENCIA TÉCNICA
EVENTO SIRE 108440

DIRECCIÓN:	Calle 34 A Sur No. 9-04 Este	ÁREA DIRECTA:	50 m ²				
BARRIO:	San Vicente	POBLACIÓN ATENDIDA:	19				
UPZ:	32 San Blas	FAMILIAS	4	ADULTOS	10	NIÑOS	9
LOCALIDAD:	4 San Cristóbal	PREDIOS EVALUADOS	2				
CHIP:		DOCUMENTO REMISORIO	CR-13547

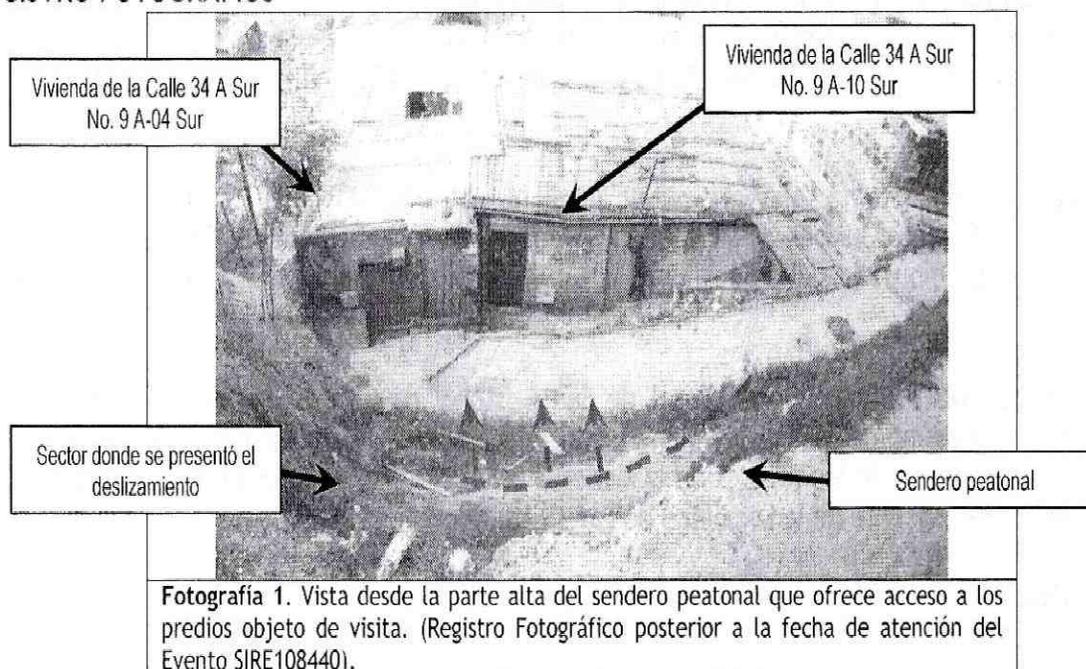
5. REGISTRO FOTOGRÁFICO

Se presentó el deslizamiento de aproximadamente 6 metros cúbicos de material compuesto por capa vegetal y suelo tipo limo, en una zona verde ubicada hacia el costado sur de los predios de la Calle 34 A Sur No. 9-04 Este y Calle 34 A Sur No. 9-10 Este, donde se encuentra un sendero peatonal que ofrece acceso a los mismos. El material desprendido, se depositó sobre el sendero peatonal, sin generar afectaciones a las viviendas, pero obstruyendo el ingreso a las mismas.

De la inspección visual realizada sobre la zona verde en comento, se identificaron grietas de tracción en el terreno de longitud cercana a los 2 metros, abertura aproximada a los 3 centímetros, patrones de agrietamiento que de incrementar sus dimensiones podrían generar en el corto plazo el desprendimiento adicional de un volumen cercano a los 4 metros cúbicos desde la zona verde, y el cual podría impactar finalmente la parte frontal de las viviendas y/o caer sobre el sendero peatonal que ofrece acceso a los inmuebles, condición que de presentarse podría generar afectaciones a los habitantes de los predios en comento que hacen uso del camino peatonal.

Dentro de las posibles causas por las cuales se presentó el desprendimiento de material sobre la zona verde se encuentran la carencia de medidas de estabilización sobre la zona en comento, la carencia de sistemas para el manejo de las aguas de escorrentía desde la parte alta de la zona verde, y el tipo de suelo existente sobre la zona verde. Teniendo en cuenta la posibilidad de desprendimiento adicionales sobre la zona de acceso de las viviendas se recomendó su evacuación temporal y preventiva hasta tanto se realizará el retiro del material susceptible a deslizarse en el corto plazo.

- Al responsable y/o responsables de los predios de la Calle 34 A Sur No. 9 A-04 Este y Calle 34 A Sur No. 9 A-04 Este, mantener la evacuación temporal y preventiva de los predios hasta tanto se ejecuten acciones para el retiro y estabilización del material deslizado hacia la parte frontal y zona de acceso de los predios en comento.

- A la Alcaldía Local de San Cristóbal, dentro de su competencia, establecer el responsable que debe reconformar y estabilizar la zona verde ubicada hacia la parte frontal y zona de acceso de los predios de la Calle 34 A Sur No. 9 A-04 Este y Calle 34 A Sur No. 9 A-04 Este en el Barrio San Vicente de la Localidad de San Cristóbal, mediante la implementación de obras de protección geotécnica, las cuales deben contar con un sistema de drenaje para la evacuación de las aguas superficiales y subsuperficiales, garantizando que se cumplan los requerimientos establecidos en la Ley 400 de 1997 (Decreto 33 de 1998) Decreto No. 926 del 19 de marzo de 2010, Reglamento Colombiano de Construcción Sismo Resistente NSR-10, de acuerdo con la normatividad vigente para el barrio, para lo cual se deben tramitar los permisos y licencias respectivos.
