<h2>DIAGNÓSTICO TÉCNICO</h2>	Código:	GAR- FT - 03
		Versión:	01
		Código documental:

**DIAGNÓSTICO TÉCNICO No. 4808**  
**SUBDIRECCIÓN DE EMERGENCIAS**  
**COORDINACIÓN DE ASISTENCIA TÉCNICA**  
**EVENTO SIRE No. 108444**

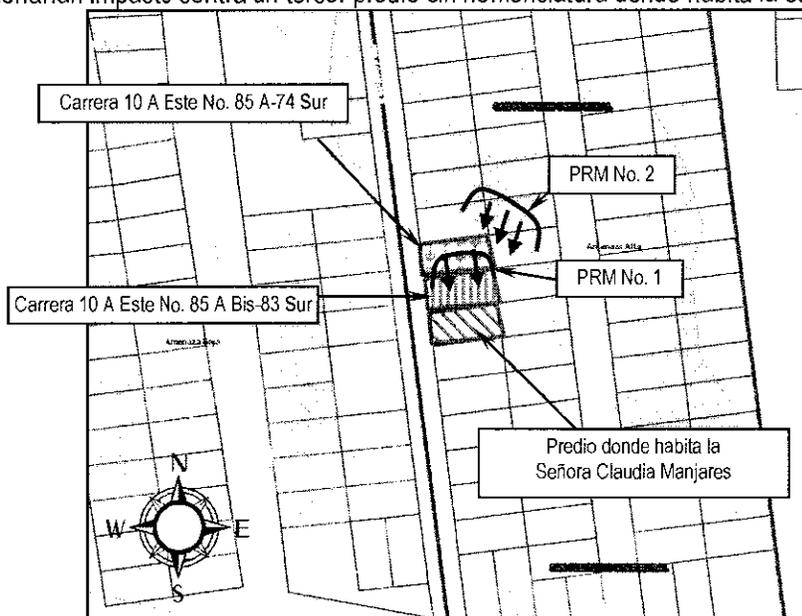
Los predios ubicados en la Carrera 10 A Este No. 85 A Bis -83 Sur y Carrera 10 A Este No. 85 A-74 Sur se localizan en el Sector Catastral San Felipe de Usme Rural, para el cual, el Fondo de Prevención y Atención de Emergencias- FOPAE, no ha emitido concepto técnico de riesgo. Sin embargo, de acuerdo con el Plano Normativo de Amenaza por Remoción en Masa del Plan de Ordenamiento Territorial de Bogotá, POT (Decreto 190 de 2004, por el cual se compilan los decretos 619 de 2000 y 469 de 2003), el sector donde se localizan el predios objeto de visita presentan Amenaza Baja por Procesos de Remoción en Masa (Figura 1).

Figura No. 1. Condición de Amenaza según Plan de Ordenamiento Territorial de Bogotá, POT (Decreto 190 de 2004) y ubicación de los predios de la Carrera 10 A Este No. 85 A-74 Sur (parte alta del talud), Carrera 10 A Este No. 85 A Bis -83 Sur (parte baja del talud), y tercer predio donde habita la Señora Gloria Nancy Álvarez
