DIAGNÓSTICO TÉCNICO No. DI-4810
SUBDIRECCIÓN DE EMERGENCIAS
COORDINACIÓN DE ASISTENCIA TÉCNICA
EVENTO SIRE No. 108459

DIRECCIÓN:	Calle 75 Bis Sur No. 25-12 Calle 75 Bis Sur No. 25-06	ÁREA DIRECTA:	120 m ²				
BARRIO:	Los Alpes	POBLACIÓN ATENDIDA:	10				
UPZ:	67 - Lucero	FAMILIAS	2	ADULTOS	6	NIÑOS	4
LOCALIDAD:	19 - Ciudad Bolívar	PREDIOS EVALUADOS	2				
CHIP	AAA0028BCHK	DOCUMENTO REMISORIO	CR -13705

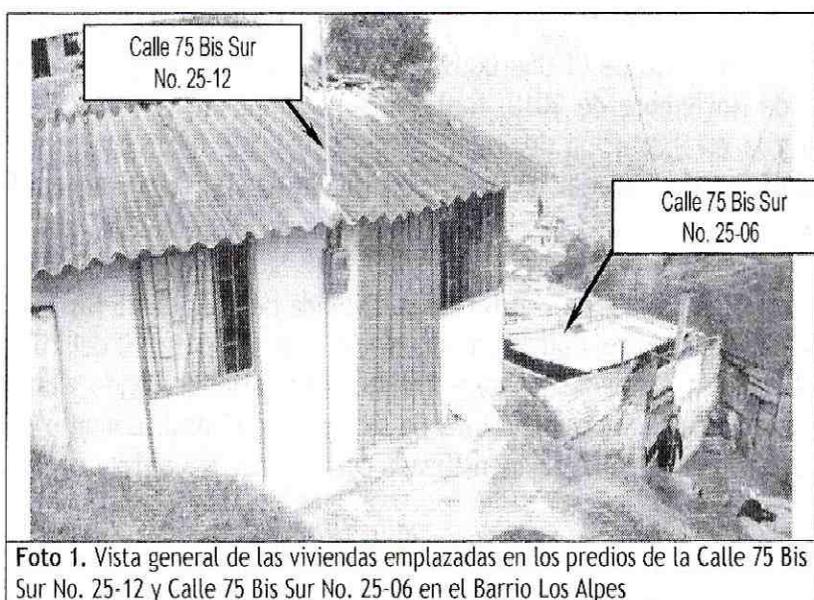
Se presentó un desprendimiento de material en un talud de corte existente entre los predios de la Calle 75 Bis Sur No. 25-06 y la Calle 75 Bis Sur No. 25-12, el cual comprometió un volumen cercano a los 5 metros cúbicos de material conformado por suelo tipo limo y cobertura vegetal. El material desprendido desde la parte alta del talud de corte vertical, el cual involucró parte del suelo de una zona de patio del predio de la Calle 75 Sur

No. 25-12, impactó contra la estructura de la vivienda construida en material de recuperación y emplazada en la Calle 75 Bis Sur No. 25-06, afectando una de las habitaciones principales del inmueble y generando entre otros, la deformación de elementos que hacían parte de de los muros perimetrales del costado occidental de la edificación del predio de la Calle 75 Bis Sur No. 25-06. El talud de corte vertical, posiblemente implementado para el emplazamiento de la vivienda de la Calle 75 Bis Sur No. 25-06, posee una longitud cercana a los 8 metros y altura aproximada a los 3 metros, carece de medidas de estabilización y no posee un sistema de manejo de las aguas de escorrentía superficial ni subsuperficial. Es de resaltar que al momento de la verificación se identificó la posibilidad de desprendimientos mayores en un volumen cercano a los 4 metros cúbicos que de desprenderse podrían impactar a la vivienda de la parte baja emplazada en la Calle 75 Bis Sur No. 25-06 y generar adicionalmente perdida de la superficie que hace parte de la zona de patio de la vivienda ubicada a la parte alta con nomenclatura Calle 75 Bis Sur No. 25-12.

de la habitaciones de la edificación, se identificó la deformación de elementos en material de recuperación y la pérdida de verticalidad de elementos de madera que hacen parte del sistema de soporte vertical del inmueble. Es de resaltar que la estructura principal de la vivienda se ubica a una distancia aproximada de un metro del talud de corte donde se presentó el desprendimiento de material.

Entre las posibles causas por las cuales se presentó el proceso de remoción en masa que afectó el talud de corte evaluado, esta la falta de medidas de estabilización y manejo de las aguas de escorrentía superficial y subsuperficial en el talud de corte en mención, el tipo de material que conforma el talud de corte y las fuertes lluvias que han cobijado el sector.

Teniendo en cuenta la condición evidenciada y la posibilidad de deslizamientos adicionales de material en el talud de corte evaluado, se recomendó la evacuación temporal y preventiva del predio de la Calle 75 Bis Sur No. 25-06, así como la restricción de uso de la zona de patio del predio de la Calle 75 Bis Sur No. 25-12, hasta tanto se implementen las medidas adecuadas de estabilización y manejo de las aguas de escorrentía superficial y subsuperficial en el talud objeto de evaluación.
