**DIAGNÓSTICO TÉCNICO No. DI-4815**  
**SUBDIRECCIÓN DE EMERGENCIAS**  
**COORDINACIÓN DE ASISTENCIA TÉCNICA**  
**RADICADO FOPAE 2010ER13194**

DIRECCIÓN:	- Edificio Oasis de Santa Bárbara PH Carrera 12 No. 116-76 - Proyecto Urbanístico Edificio Marizagua 117 Carrera 11C No. 117-23 / 35 / 49	ÁREA DIRECTA:	2000 m <sup>2</sup>				
BARRIO:	Santa Bárbara Central	POBLACIÓN ATENDIDA:	35				
UPZ:	16 – Santa Bárbara	FAMILIAS	16	ADULTOS	25	NIÑOS	10
LOCALIDAD:	1 – Usaquén	PREDIOS EVALUADOS	4				
CHIP	- AAA0104EPAF - AAA0104EPSK - AAA0104EPRU - AAA0104EPPP	DOCUMENTO REMISORIO	CR-10314

REMOCIÓN EN MASA

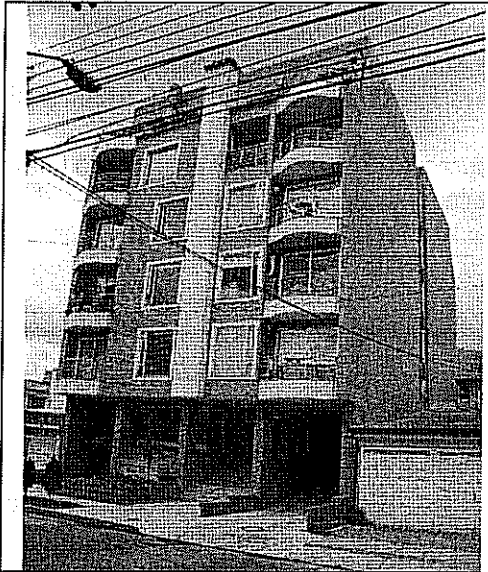
En el predio de la Carrera 12 No. 116-76 del barrio en la Localidad de Usaquén se encuentra emplazado el edificio Oasis de Santa Bárbara, correspondiente a una edificación de seis (6) niveles y un sótano de parqueaderos (Fotografía 1); el edificio presenta uso residencial (en total 16 apartamentos), sin embargo, el primer nivel también funciona principalmente como espacio para parqueaderos, a excepción de la zona frontal en la que se localiza el lobby del edificio. El edificio, construido aproximadamente hace 4 años presenta sistema estructural en pórticos de concreto reforzado con losas de entepiso aligeradas de concreto; las excavaciones realizadas para la conformación del sótano fueron estabilizadas

Foto 1. Edificio Oasis de Santa Bárbara, emplazado en el predio de la Carrera 12 No. 116-76.

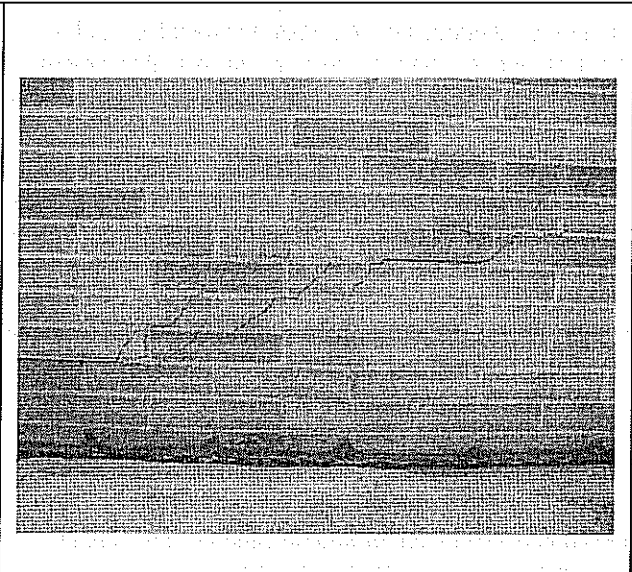
Durante la visita técnica pudieron apreciarse fisuras y grietas de hasta 1.5 mm de abertura y tendencia diagonal y diagonal escalonada en los muros de lindero de los costados norte y sur de la zona posterior del primer nivel de la edificación (Fotografía 2). Adicionalmente, en la zona posterior del sótano se observaron agrietamientos de hasta 1.5 mm en la losa de contrapiso, con patrón principalmente paralelo al muro de lindero del costado oriental (Fotografía 3); así mismo se encontraron fisuras y grietas de menor abertura en los muros de los costados norte y sur de dicho sector del parqueadero, si bien no se pudo establecer si las mismas sólo afectaban el pañete o si afectaban el muro como tal. Con base en la inspección visual y dada la baja edad del edificio, no fue posible determinar el momento exacto en el que se han presentado las afectaciones descritas. Teniendo en cuenta su reducida severidad, la estabilidad estructural y la habitabilidad del edificio Oasis de Santa Bárbara no se encuentran comprometidas en el mediano plazo ante cargas normales de servicio.

1. Los efectos generados por las actividades de excavación y construcción que se adelantan en el marco del proyecto urbanístico Marizagua 117 en los predios de la Carrera 11C No. 17-23 / 35 / 49, entre los que se cuentan el desconfinamiento del terreno de cimentación, el abatimiento del nivel freático y el cambio en el régimen de aguas subsuperficiales del suelo, los cuales pueden haber generado esfuerzos en elementos estructurales y no estructurales del sector posterior del edificio Oasis de Santa Bárbara, los cuales se ven reflejados en las grietas y fisuras sobre muros y la losa de contrapiso.

2. El proceso natural de asentamientos del edificio Oasis de Santa Bárbara, debido a su construcción relativamente reciente, su altura y cargas y al tipo de terreno sobre el que el edificio se emplaza; se destaca que la zona en la que se presentan las afectaciones presenta solo un (1) nivel de altura, mientras que el edificio como tal presenta seis (6), situación que puede originar procesos de asentamientos diferenciales dentro del mismo edificio y que pueden estar evidenciándose mediante las afectaciones descritas.

Foto 2. Agrietamientos de tendencia diagonal en muro del lindero norte del sector posterior del primer nivel del edificio Oasis de Santa Bárbara.

- A la Alcaldía Local de Usaquén y a la Subsecretaría de Inspección, Vigilancia y Control de Vivienda, desde su competencia adelantar en el menor tiempo posible, las acciones necesarias para establecer el responsable y/o responsables que deben realizar estudios detallados de Patología Estructural, así como de Interacción del conjunto Suelo-Estructura, que permitan establecer la(s) patologías y causa(s) detonante(s) de las afectaciones evidenciadas en el sector posterior (costado oriental), del edificio Oasis de Santa Bárbara, emplazado en el predio de la Carrera 12 No. 116-76, evaluado en el presente documento; dicho estudio debe determinar el tipo de intervenciones que deben implementarse en los elementos afectados (muros, losa de contrapiso), para llevarlos a los niveles de seguridad requeridos.

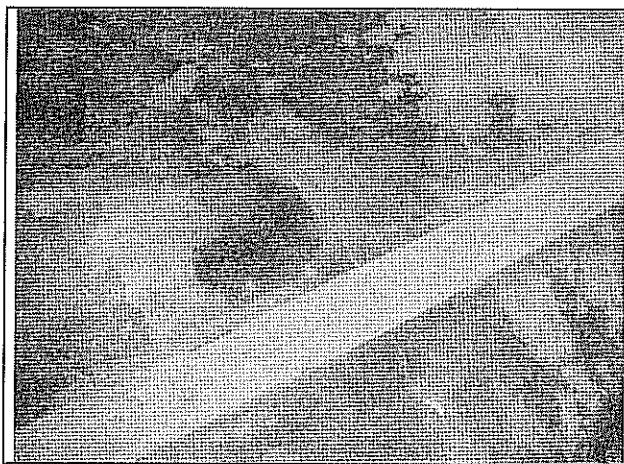
Foto 3. Agrietamiento en la losa de contrapiso del sótano de parqueadero del edificio Oasis de Santa Bárbara.

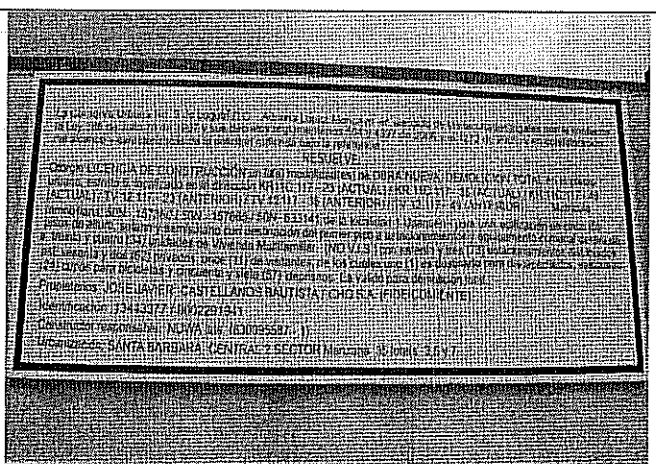
Por otra parte, en los predios de la Carrera 11C No. 17-23, la Carrera 11C No. 117-35 y la Carrera 11C No. 117-49, se adelanta la construcción del proyecto urbanístico Marizagua 117, correspondiente a un edificio de oficinas de 5 niveles y un semisótano, que está siendo desarrollado por la constructora CHO S.A. bajo la dirección del arquitecto Gustavo Álvarez y con la ingeniera Carmen Posada como residente (Fotografía 4). De acuerdo con lo informado en campo, el edificio

Foto 4. Vaya informativa de las actividades de construcción del proyecto urbanístico Marizagua 117, que se adelantan en los predios de la Carrera 11C No. 117-23 / 35 / 49.

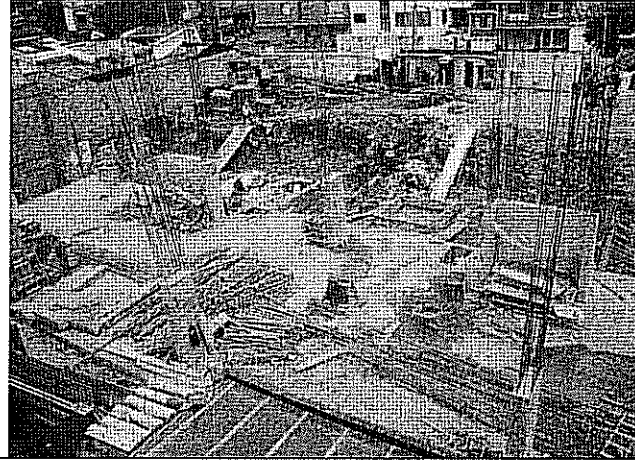
presentará sistema estructural aporticado en concreto reforzado, siendo cimentado sobre un número considerable de pilotes. Al momento de la visita técnica, apenas se habían vaciado algunas columnas que llegaban hasta el nivel del primer nivel (Fotografía 5); algunas de las zonas perimetrales estaban siendo objeto de obras de estabilización (Fotografía 6) de taludes mientras que en algunos sectores se ejecutan procesos de submuración de las construcciones vecinas cuyos niveles de cimentación se encuentran por encima del nivel de las excavaciones del proyecto urbanístico (Fotografía 7).

Foto 5. Vista parcial del emplazamiento del proyecto Marizagua 117, que se adelantan en los predios de la Carrera 11C No. 117-23 / 35 / 49.

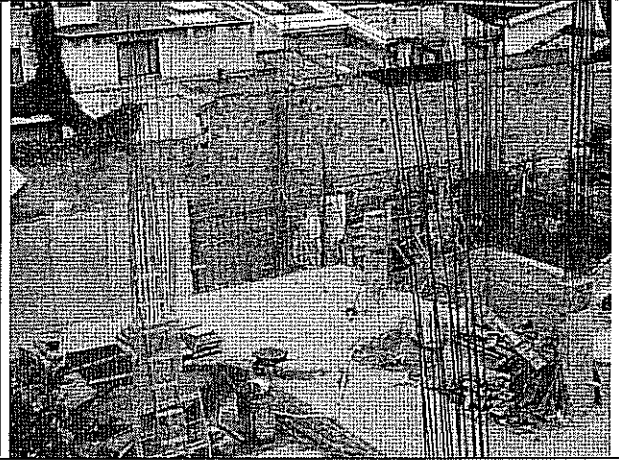
Foto 6. Construcción de medidas de estabilización de los taludes perimetrales en el proyecto Marizagua 117.

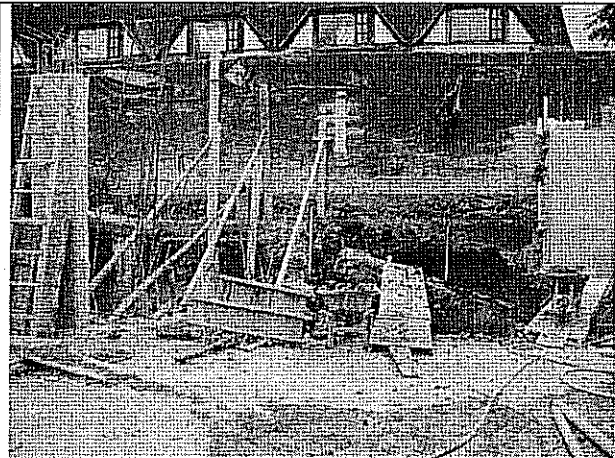
Foto 7. Actividades previas a la submuración de un tramo de cimentación de un predio vecino (costado sur) al proyecto urbanístico Marizagua 117.

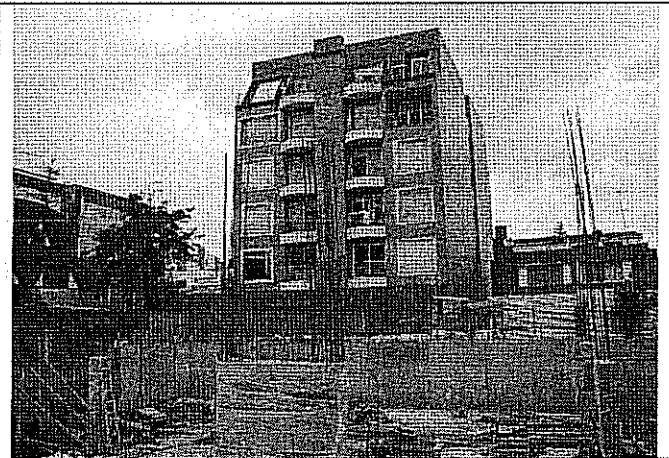
En la zona específica por medio de la cual el proyecto urbanístico Marizagua 117 limita con el predio de la Carrera 12 No. 116-76 se pudieron apreciar ya vaciadas y fraguadas las pantallas de concreto tendientes a estabilizar el talud de corte en dicho sector, si bien dichas pantallas no se encuentran apuntaladas en su corona dado que aún no se ha llevado a cabo la construcción o vaciado de los elementos que conformarán la losa del primer nivel (Fotografía 8).

Foto 8. Edificio Oasis de Santa Bárbara visto desde el emplazamiento del proyecto urbanístico Marizagua 117. Nótese la presencia de muros de concreto como medida de estabilización del talud generado en dicho sector.

- Al responsable y/o responsables de la construcción del proyecto urbanístico "Marizagua 117" que se desarrolla en los predios de la Carrera 11C No. 117-23, la Carrera 11C No. 117-35 y la Carrera 11C No. 117-49, continuar y culminar la implementación de las obras y medidas de emergencia que garanticen la estabilidad, funcionalidad y seguridad de las
