**DIAGNÓSTICO TÉCNICO DI - 4830**  
**SUBDIRECCIÓN DE EMERGENCIAS**  
**COORDINACIÓN DE ASISTENCIA TÉCNICA**  
**(Evento SIRE No. 108593)**

DIRECCIÓN:	Calle 162 A # 3 A - 40 Este	ÁREA DIRECTA:	0.1 Ha				
BARRIO:	Cerro Norte	POBLACIÓN ATENDIDA:	6				
UPZ:	52 San Cristóbal Norte	FAMILIAS	1	ADULTOS	4	NIÑOS	2
LOCALIDAD:	1 Usaquén	PREDIOS EVALUADOS	1				
CHIP		DOCUMENTO REMISORIO	CR-12512

REMOCIÓN EN MASA

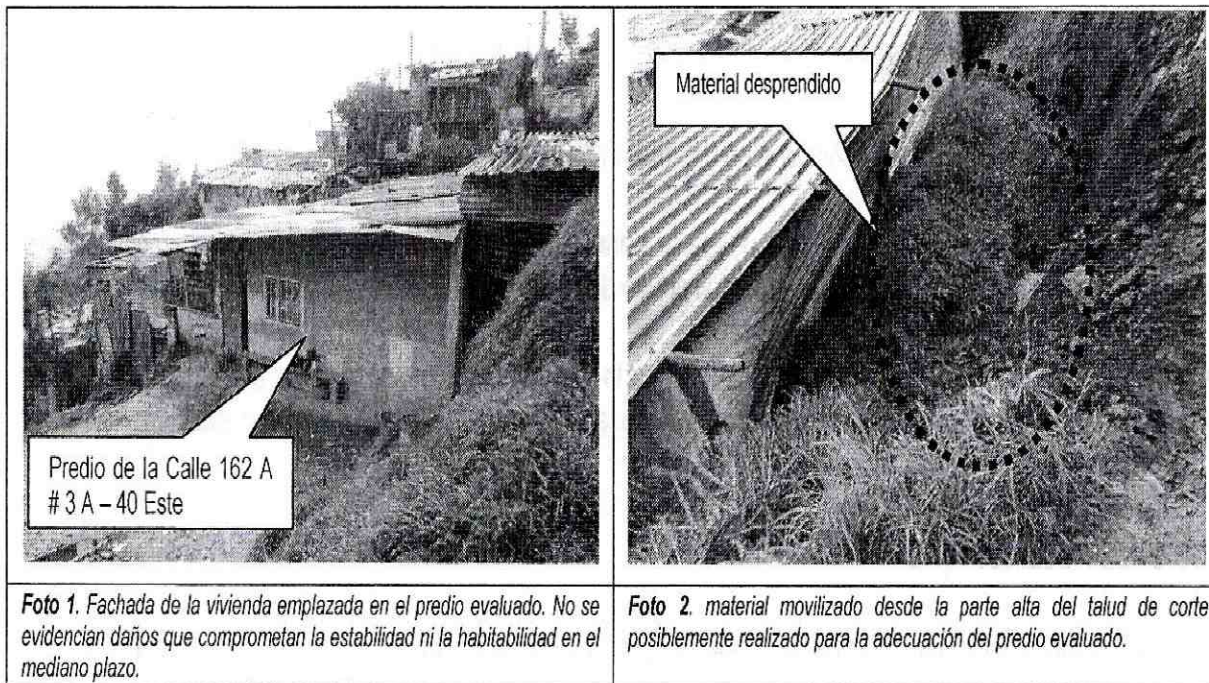
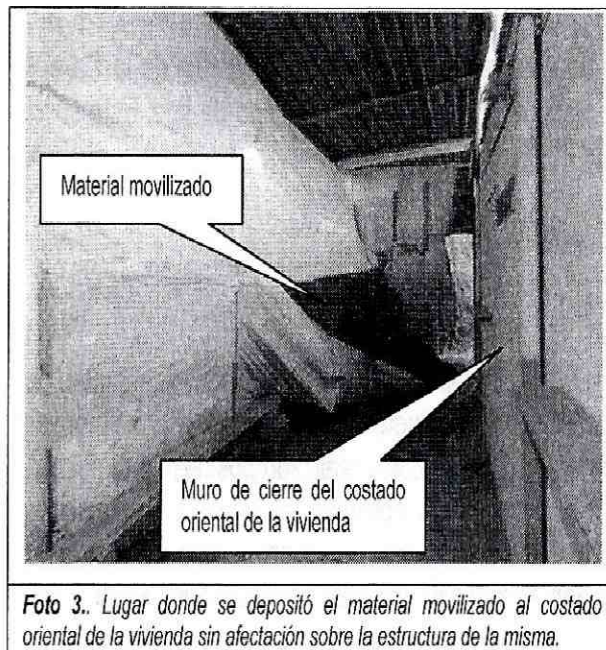
## 5. REGISTRO FOTOGRÁFICO

Se presentó un desprendimiento de material en un talud de corte de tendencia vertical, con altura de 2,5 m a 3m, en una longitud de 8m, conformado por una capa de suelo orgánico en la parte superior, el cual no presenta estructura de contención y posiblemente fue realizado para la adecuación del predio de la Calle 162 A # 3 A - 40 Este. El volumen involucrado de material desprendido es de aproximadamente 10m<sup>3</sup>, el cual se depositó en el costado oriental del predio sin afectación sobre la estructura de la vivienda emplazada en el mismo, ya que el material movilizado se depositó en el espacio existente entre el talud y la vivienda, adecuado como campo de tejo. Adicionalmente en la parte alta del talud de corte se localiza una vía peatonal la cual tampoco resulta afectada por el desprendimiento ocurrido. Sin embargo, de presentarse nuevos desprendimientos dados posiblemente por un avance retrogresivo del desprendimiento ya existente, es posible que resulte afectada dicha vía, la cual corresponde a la Carrera 4 Este.

Como posibles causas del desprendimiento, se pueden mencionar la saturación de los suelos que conforman el talud afectado. Lo mismo que la falta de una estructura adecuada para la protección y/o estabilización del talud afectado, y la ausencia o carencia de obras para el adecuado manejo del drenaje superficial y subsuperficial en el sector.

#	NOMBRE	DIRECCIÓN	P	A	N	DAÑOS EN EDIFICACIÓN
1	Libardo González	Calle 162 A # 3 A - 40 Este	6	4	2	No se presenta afectación sobre la estructura de la vivienda. El material movilizado se depositó al costado oriental de la vivienda habilitado como campo de tejo

- Se recomienda a los responsables y/o habitantes del predio de la Calle 162 A # 3 A – 40 Este, del barrio Cerro Norte de la localidad de Usaquén, mantener la restricción parcial de uso del costado oriental del predio realizada mediante el acta FP-0037-10 del 17 de noviembre de 2010, hasta tanto se implementen las medidas que garanticen la seguridad del sector.

- En el caso de no existir restricciones y/o condicionamientos al uso del suelo a los responsables del predio de la Calle 162 A # 3 A – 40 Este, del barrio Cerro Norte de la localidad de Usaquén, implementar acciones para la estabilización y protección del talud de corte localizado al costado oriental del predio, incluidas las obras para el adecuado manejo de las aguas de escorrentía superficial y subsuperficial, de acuerdo con la normatividad vigente para el barrio. Esto con el propósito de garantizar durante la vida útil del inmueble, las condiciones adecuadas para su uso".
