DIAGNÓSTICO TÉCNICO DI – 4839
SUBDIRECCIÓN DE EMERGENCIAS
COORDINACIÓN DE ASISTENCIA TÉCNICA
(Evento SIRE No. 108633)

DIRECCIÓN:	Calle 79 A Sur # 42 - 51	ÁREA DIRECTA:	0.1 Ha				
BARRIO:	Potosí	POBLACIÓN ATENDIDA:	16				
UPZ:	70 Jerusalén	FAMILIAS	2	ADULTOS	11	NIÑOS	5
LOCALIDAD:	19 Ciudad Bolívar	PREDIOS EVALUADOS	2				
CHIP	AAA0019CMPP	DOCUMENTO REMISORIO	CR-12513

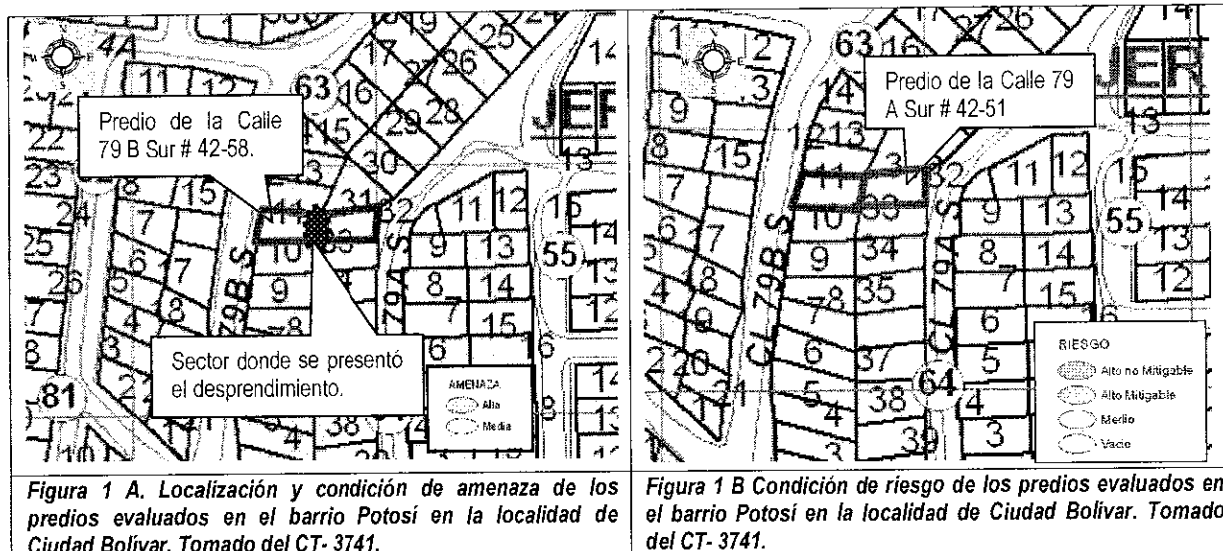
El Barrio Jerusalén Sector Potosí fue legalizado mediante el Acto Administrativo No. 0394 del 1 de octubre de 2002 expedido por el Departamento Administrativo de Planeación Distrital - DAPD (actual Secretaría Distrital de Planeación), para lo cual el Fondo de Prevención y Atención de Emergencias – FOPAE, emitió el Concepto Técnico No. CT-3741 del 31 de mayo de 2002, en el cual se establece que los predios de la Calle 79 A Sur # 42 – 51 y de la Calle 79 B Sur # 42 - 58, corresponde a los lote 32 y 11 respectivamente de la Manzana 63, en el barrio Potosí de la Localidad de Ciudad Bolívar, y se encuentra dentro de la zona catalogada en zona de Amenaza Media y Riesgo Medio por Fenómenos de Remoción en Masa (Ver figura 1).

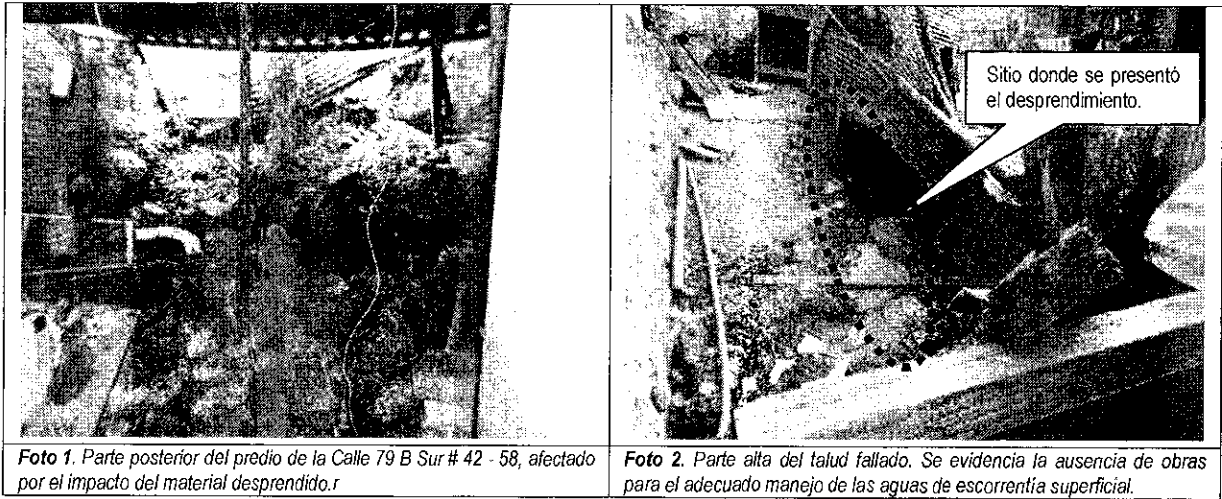
5. REGISTRO FOTOGRÁFICO

Se presentó un desprendimiento de material en un talud de corte entre predios privados de tendencia vertical, con altura de 3 a 4m, en una longitud de 6m, conformado por suelo limo - arcilloso, posiblemente realizado para la adecuación del predio de la Calle 79 B Sur # 42 - 58, el cual presentaba como medida de protección un muro en piedra pegada, estructura no apta para este tipo de solicitudes. De igual manera, se evidencia la carencia de obras para el adecuado manejo de las aguas de escorrentía superficial y subsuperficial sobre el talud. El volumen involucrado de material desprendido es de aproximadamente 4m³, el cual impactó el muro de cerramiento de la parte posterior de la vivienda emplazada en el predio de la Calle 79 B Sur # 42 - 58, generando el colapso parcial de la misma. En la parte superior del talud se localiza el predio de la Calle 79 A Sur # 42 - 51, donde se emplaza una vivienda en mampostería parcialmente confinada, la cual resultó afectada en su parte posterior por desconfinamiento del suelo de cimentación de la vivienda, sin que se presente afectación en la estructura de la misma.

Como posibles causas del desprendimiento, se pueden mencionar la saturación de los suelos que conforman el talud afectado. Lo mismo que la falta de una estructura adecuada para la protección y/o estabilización del talud afectado, y la ausencia o carencia de obras para el adecuado manejo del drenaje superficial y subsuperficial en el sector.

- En el caso de no existir restricciones y/o condicionamientos al uso del suelo a los responsables de los predios de la Calle 79 A Sur # 42 – 51 y de la Calle 79 B Sur # 42 - 58, del barrio Potosí en la Localidad Ciudad Bolívar, implementar acciones para la estabilización y protección del talud de corte localizado entre los predios, incluidas las obras para el adecuado manejo de las aguas de escorrentía superficial y subsuperficial, de acuerdo con la normatividad vigente para el barrio. Esto con el propósito de garantizar durante la vida útil del inmueble, las condiciones adecuadas para su uso".
