DIAGNÓSTICO TÉCNICO No. DI-4854
SUBDIRECCIÓN DE EMERGENCIAS
COORDINACIÓN DE ASISTENCIA TÉCNICA
EVENTO SIRE 107486

En horas de la tarde del 1 de septiembre de 2010 se presentó un incidente en el cual un camión impactó con su furgón contra el balcón localizado en el costado norte del Teatro Camarín del Carmen, localizado en la Calle 9 No. 4-93.

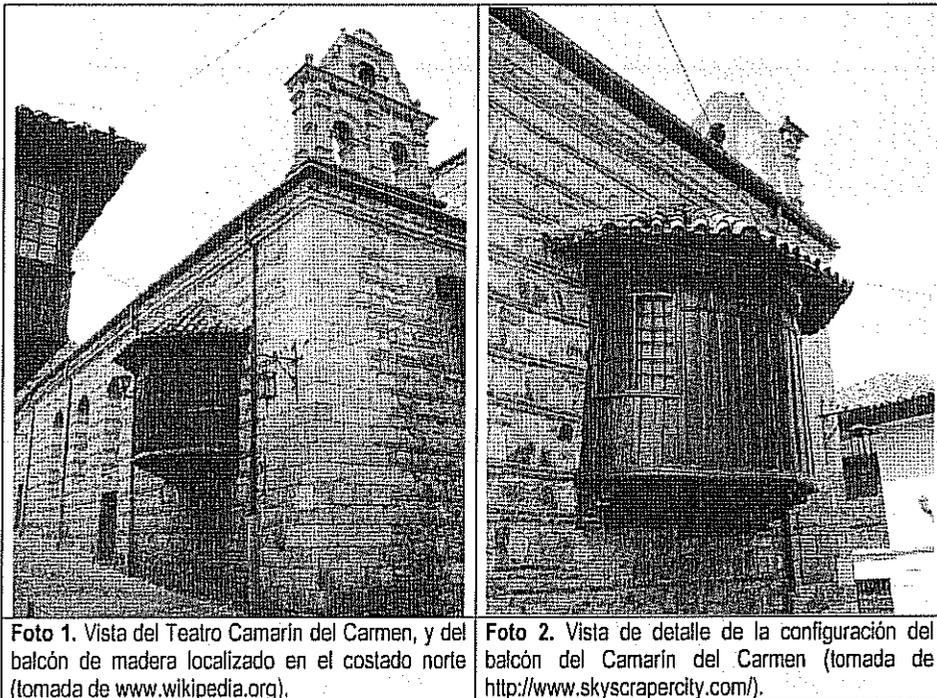
La edificación presenta muros de gran espesor (entre 80 cm y 1 m) construidos en bloques de roca, en algunos puntos alternados por franjas de unidades de mampostería (Fotografía 1). En el costado norte (sobre la Calle 9), la superficie plana del muro es interrumpida por un balcón de forma semicircular, que se soporta mediante vigas de madera de sección

variable que se encuentran empotradas en el muro; el tablero o piso se compone de tablas de madera apoyadas sobre vigas perimetrales soportadas a su vez por las vigas en voladizo (Fotografía 2). El perímetro del balcón se compone de tabiques de madera, mientras que su cubierta se compone por tejas de barro soportadas por elementos rollizos de madera dispuestos radialmente. Por su edad y tipología arquitectónica y estructural, la edificación presenta calificación como Bien de Interés Cultural.

Foto 1. Vista del Teatro Camarín del Carmen, y del balcón de madera localizado en el costado norte (tomada de www.wikipedia.org).

Foto 2. Vista de detalle de la configuración del balcón del Camarín del Carmen (tomada de <http://www.skyscrapercity.com/>).

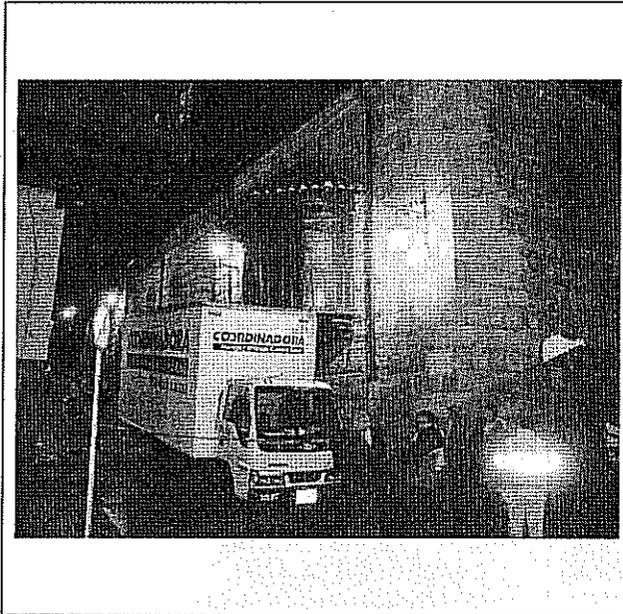
En la tarde del 1 de septiembre de 2010, un camión de placas SNL-949 adscrito a la empresa Coordinadora Mercantil (número interno 1837), que se desplazaba en contravía por la Calle 9, golpeó con el costado izquierdo de su furgón el balcón del Camarín del Carmen (Fotografías 3 y 4). Las aristas superiores del furgón contaban con unos dobleces a modo de pequeñas canales para la evacuación de aguas lluvias; la canal se incrustó tangencialmente dentro de la madera de las vigas perimetrales del balcón imponiendo al mismo un desplazamiento estimado entre 5 y 10 cm (Fotografía 5).

Foto 3. Escena general del incidente generado por el furgón de la empresa Coordinadora Mercantil sobre el balcón.

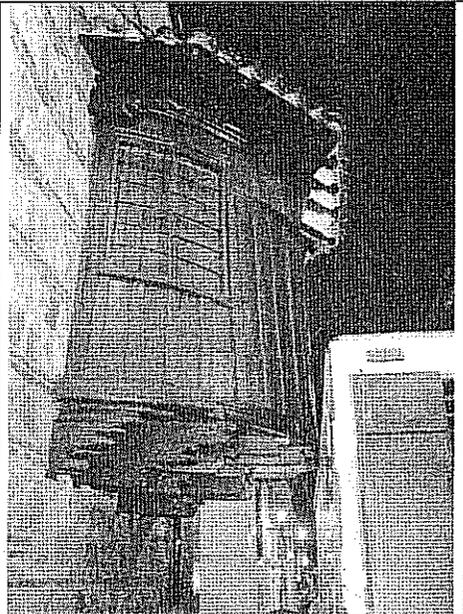
Foto 4. Vista del balcón y del costado izquierdo del furgón.

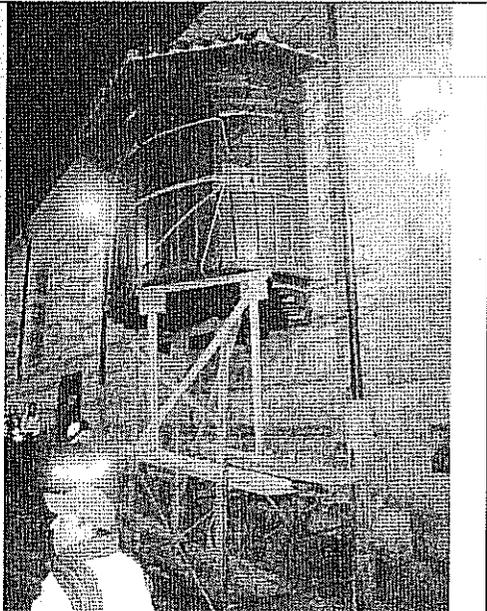
Foto 6. Vista del balcón al final de las operaciones de apuntalamiento y amarre y después del retiro del camión.

Tras varias horas de operaciones, el balcón fue apuntalado mediante elementos de madera que dieron apoyo a sus vigas inferiores (en voladizo), siendo adicionalmente amarrado hacia el interior de la construcción por medio de sogas (Fotografía 6); finalmente, dada la profundidad del corte practicado por la lámina metálica de la arista del furgón sobre la viga perimetral

del balcón, se hizo necesario realizar el corte del borde de dicha viga de modo que se pudiera separar la misma del vehículo.
