DIAGNÓSTICO TÉCNICO # DI-4858
SUBDIRECCIÓN DE EMERGENCIAS
COORDINACIÓN DE ASISTENCIA TÉCNICA
EVENTO 107866

ATENDIÓ: DIEGO CAMILO PLAZAS OLAYA				SOLICITANTE:			
COE:	27	MOVIL:	4	Unidad Administrativa Especial Cuerpo Oficial de Bomberos de Bogotá - UAECOB			
FECHA:	01 de Octubre de 2010	HORA:	21:20	VIGENCIA: Temporal mientras no se modifique significativamente las condiciones físicas del sector

DIRECCIÓN:	Kilómetro 5 vía al Guavio	ÁREA DIRECTA:	150m ²				
BARRIO:	Sector Catastral Tibabita Rural I	POBLACIÓN ATENDIDA:	4				
UPZ:	9- Verbenal	FAMILIAS	1	ADULTOS	3	NIÑOS	1
LOCALIDAD:	1 - Usaquén	PREDIOS EVALUADOS	3				
CHIP:	Coordenadas X=107100 Y= 118000	DOCUMENTO REMISORIO	CR-10513

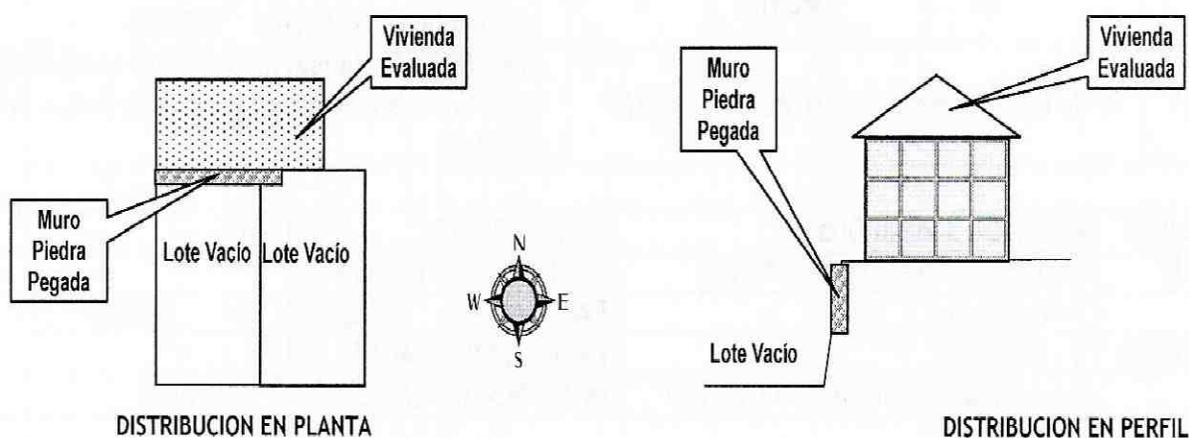
Figura 1 esquema de localización de la vivienda evaluada

Dada la configuración topográfica del terreno, las viviendas del sector han sido acomodadas al mismo mediante cortes y/o rellenos realizados de manera antrópica y poco técnica. Para el caso de la referencia la vivienda evaluada se localiza hacia la parte alta de un talud de corte y relleno localizado sobre el costado sur de esta, el cual posiblemente fue realizado para la adecuación del predio de la parte baja; este talud tiene un altura cercana a los 2.2m, pendiente de tendencia vertical y una longitud de aproximadamente 15m, a lo largo de los cuales no se identificaron medidas para el manejo del drenaje de aguas superficial y subsuperficial y como única medida de protección y/o confinamiento se identificó un muro en piedra pegada el cual no cubre la totalidad del talud ni en altura ni en longitud (Ver figura 1.)

El muro en comento esta construido en piedra pegada con mortero, tiene una altura cercana a 1m, una longitud de aproximadamente 12m y se localiza sobre el costado occidental del talud. Se resalta que es probable que este muro pudiere no ser una medida monolítica adecuada para soportar los empujes ejercidos por el terreno; situación que con base en la inspección visual no es posible precisar.

Con forme con la inspección visual, se pudo constatar que los asentamientos diferenciales experimentados por el suelo de cimentación de la vivienda evaluada, coinciden con el sector donde el talud de corte y relleno no cuenta con una estructura de protección y/o confinamiento; situación que eventualmente pudiera favorecer la concentración de afectaciones en la edificación sobre este sector.

Es importante destacar que de no adelantarse las adecuadas medidas de estabilización y/o estructuras de contención en el talud de corte y relleno localizado sobre el costado sur de la vivienda evaluada, mediante la implementación de obras de protección geotécnica, las cuales deberán contar con sistemas de drenaje para la evacuación de las aguas superficiales y subsuperficiales; es probable que se presente un aumento en los asentamientos diferenciales experimentados por el terreno sobre el que se emplaza la vivienda evaluada, conllevando a un aumento en la severidad de los daños que se evidenciaron sobre la parte posterior de la vivienda en comento.

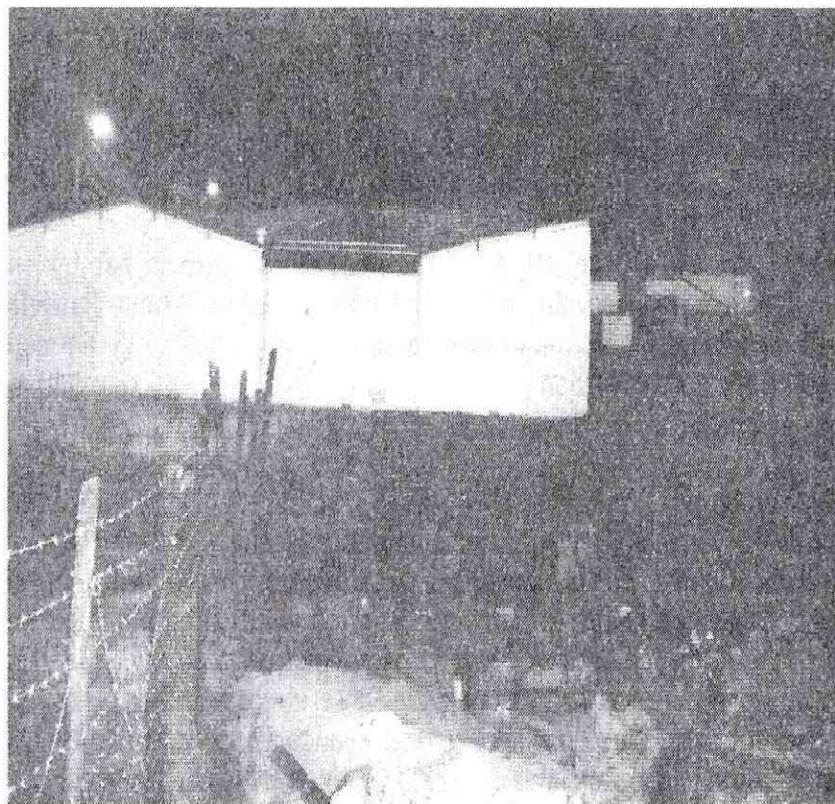
La vivienda evaluada corresponde a una estructura de (1) un nivel (vivienda evaluada), construida en paneles prefabricados de concreto, ensamblados mediante conectores metálicos, cuenta con piso en mortero afinado y cubierta liviana en teja de asbesto cemento; de acuerdo con la inspección visual realizada dicha vivienda evidencia un aumento en las dilataciones existentes entre los paneles que conforman la habitación posterior del predio, las cuales alcanzan hasta 1cm de separación así mismo evidencia leves desplazamientos verticales de dichos paneles, lo que permite inferir procesos de asentamiento diferencial del suelo de cimentación en esta área.

Entre las posibles causas por las cuales se presenta el asentamiento diferencial del terreno que conllevo a los daños evidenciados sobre la vivienda evaluada, esta principalmente la carencia de medidas de protección y/o estabilización del talud de corte y relleno hacia el sector oriental del mismo y la carencia de medidas para el manejo de las aguas de escorrentía superficial y subsuperficial, lo que pudo eventualmente ocasionar un desconfinamiento lateral del suelo de cimentación de la estructura. Dicha situación sumada a las altas precipitaciones presentadas en el sector durante la temporada invernal del segundo semestre de 2010 pudo facilitar el desarrollo del proceso identificado.

Fotografía 1. Vista de la vivienda desde el costado sur del predio evidencia de la ubicación de la misma hacia la parte alta del talud.
