DIAGNÓSTICO TÉCNICO No. DI-4861
SUBDIRECCIÓN DE EMERGENCIAS
COORDINACIÓN DE ASISTENCIA TÉCNICA
EVENTO No. 108179

PREDIOS:	Calle 78A Sur No. 20-08 Calle 78A Sur No. 20-05	ÁREA DIRECTA:	200m ²		
BARRIO:	Cordillera Sur	POBLACIÓN ATENDIDA:	9		
UPZ:	68 – El Tesoro	FAMILIAS	2	ADULTOS	4
LOCALIDAD:	19 – Ciudad Bolívar	NIÑOS	5		
CHIP	-----	PREDIOS EVALUADOS	2		
		DOCUMENTO REMISORIO	CR-10900

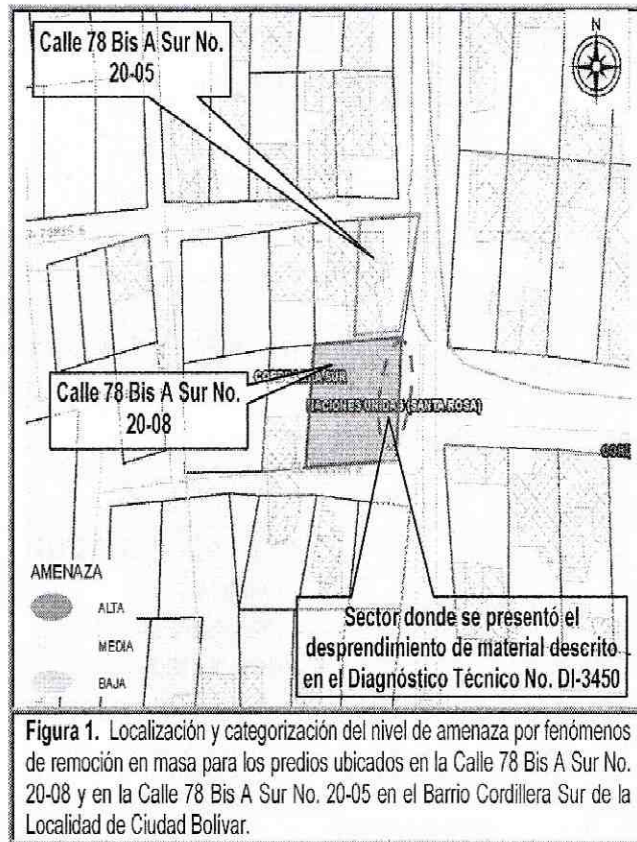
El Barrio Cordillera Sur, fue legalizado mediante el Acto Administrativo No 0017 del 22 de noviembre de 1999 expedido por el Departamento Administrativo de Planeación Distrital - DAPD (Actual Secretaría Distrital de Planeación); para lo cual la Dirección de Prevención y Atención de Emergencias - DPAE, emitió el Concepto Técnico No. CT-3230 del 2 de diciembre de 1998, en el cual se establece que los predios de la referencia se encuentran catalogados dentro de la Zona de Amenaza Media y Riesgo Medio por Fenómenos de Remoción en Masa (Ver Figuras 1 y 2).

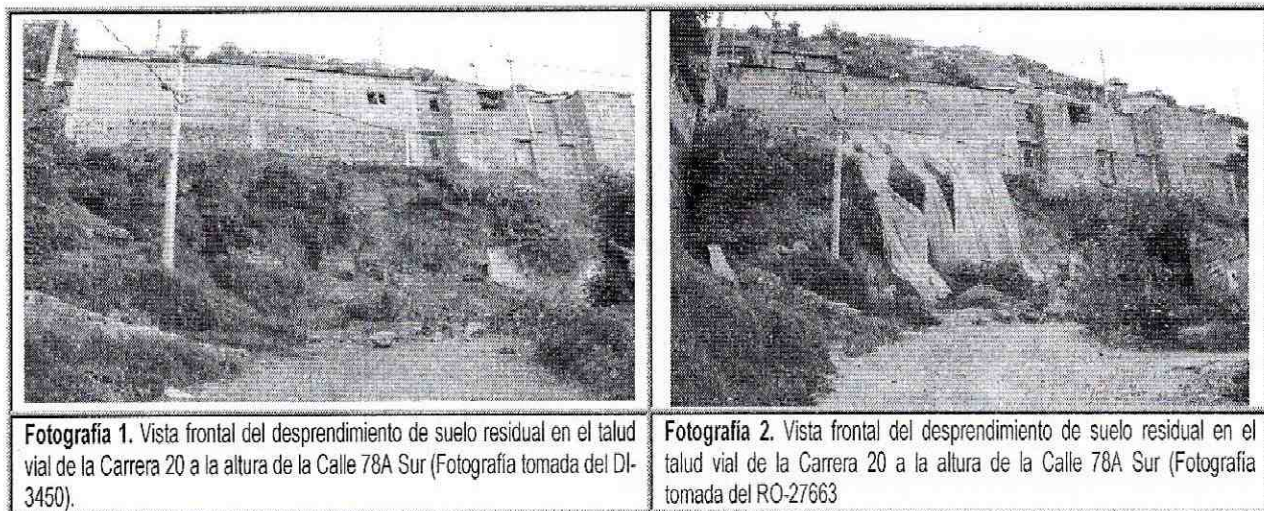
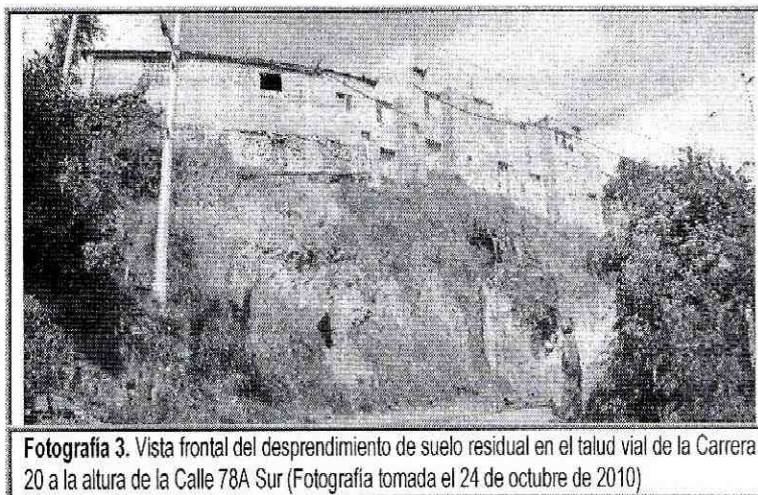
5. REGISTRO FOTOGRÁFICO

Se presentó un avance en el proceso de remoción en masa identificado en el talud de corte vial localizado en el costado occidental de la Carrera 20 a la altura de la Calle 78A Sur, avance evidenciado por el desprendimiento de aproximadamente 3m³ de material proveniente del costado norte de dicho talud, en la zona donde hacia la parte baja, dicho sector exhibe como medida de protección y/o contención, un muro construido en piedra pegada parcialmente confinado por columnas, el cual tiene una longitud de entre 4m y 4.5m, con una altura de aproximadamente 2.2m, carente tanto de elementos estructurales de amarre tipo vigas entre las mismas e igualmente de sistemas para el manejo del drenaje superficial y sub-superficial.

Con base en la inspección visual, se observó que el material movilizado, se encuentra depositado hacia el costado occidental de la Carrera 20 a la altura de la Calle 78A Sur, sin comprometer en la actualidad las condiciones de estabilidad, seguridad ni transitabilidad de dicho corredor vial.

Entre las posibles causas por las cuales se presentó el avance en el fenómeno de remoción en masa anteriormente descrito se encuentran las fuertes precipitaciones registradas en el sector, condiciones ambientales que en conjunto con la carencia de medidas de protección y/o contención en la totalidad del talud de corte evaluado, así como también la ausencia de sistemas para el manejo del drenaje superficial y sub-superficial en el mismo, potencializan la presencia de desprendimientos de material en el mismo.

- Mantener evacuado el predio ubicado en la Calle 78A Sur No. 20-08 en el Barrio Cordillera Sur de la Localidad de Ciudad Bolívar, hasta tanto se garanticen condiciones de estabilidad del sector, así como también condiciones de habitabilidad y seguridad de la vivienda.

- A la Alcaldía local y a la Unidad Administrativa Especial de Rehabilitación y Mantenimiento Vial, desde su competencia, adelantar las acciones administrativas tendientes a establecer el responsable que debe implementar las medidas adecuadas para reconformar y estabilizar el talud de corte del costado occidental de la vía Carrera 20 a la altura de la Calle 78A Sur, en el costado oriental del predio habitado por la señora Maria Helena Ganzo y su familia, mediante la implementación de obras de protección geotécnica con el apoyo de personal idóneo, las cuales deben contar con un sistema de drenaje para la evacuación de las aguas superficiales y subsuperficiales, con el fin de garantizar la estabilidad del mismo.

- A la Alcaldía Local de Ciudad Bolívar, adelantar las acciones administrativas tendientes a implementar de manera inmediata, acciones de emergencia a fin de evitar en el corto plazo, un avance retrogresivo del proceso de inestabilidad que pueda llegar a comprometer las condiciones de estabilidad y habitabilidad de las viviendas aledañas al sector de la Carrera 20 a la altura de la Calle 78A Sur en el Barrio Cordillera Sur de la Localidad de Ciudad Bolívar.
