DIAGNÓSTICO TÉCNICO No. DI-4862
SUBDIRECCIÓN DE EMERGENCIAS
COORDINACIÓN DE ASISTENCIA TÉCNICA
EVENTO 108191

DIRECCIÓN:	Calle 76B Sur No. 0-04	ÁREA DIRECTA:	70m ²
BARRIO:	Marichuela	POBLACIÓN ATENDIDA:	11
UPZ:	58 – Comuneros	FAMILIAS	1
LOCALIDAD:	5 – Usme	ADULTOS	11
CHIP:	-----	NIÑOS	0
		PREDIOS EVALUADOS	1
		DOCUMENTO REMISORIO	CR-11111

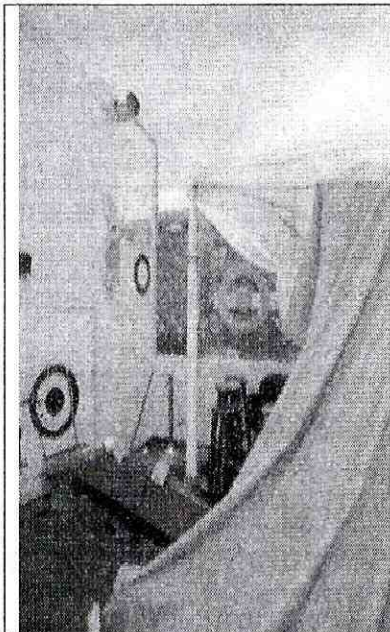
Se presentó el colapso del 90% al 95% de la cubierta del predio ubicado en la Calle 76B Sur No. 0-04 donde funciona un local comercial. La cubierta que colapsó estaba construida en una lona plástica soportada por una estructura liviana de cables de acero y cerchas metálicas conectados a columnas en tubos de acero con diámetros de aproximadamente 3plg, dicha cubierta presentaba una longitud aproximadamente 7m en un ancho de 4m.

Entre las posibles causas por las cuales se presentó el colapso de la cubierta al interior del predio evaluado, se encuentran las fuertes precipitaciones registradas en el sector, situación que debido al carácter flexible de la lona plástica de la cubierta,

generó una deformación de la misma debido a un incremento en la carga de diseño, situación que pudo haber sido potencializada por la deficiencias constructivas de dicha estructura, deficiencias asociadas con la calidad de los material que la componen y la carencia de adecuados elementos estructurales como vigas y columnas.

Foto 1. Evidencia del colapso de la cubierta en el tercer nivel de la estructura evaluada.

- Al responsable y/o responsables de la vivienda ubicada en la Calle 76B Sur No. 0-04 en el Barrio Marichuela de la Localidad de Usme, mantener la restricción parcial de uso del tercer nivel de la vivienda, hasta tanto se garanticen las condiciones de estabilidad y seguridad de dicho sector.

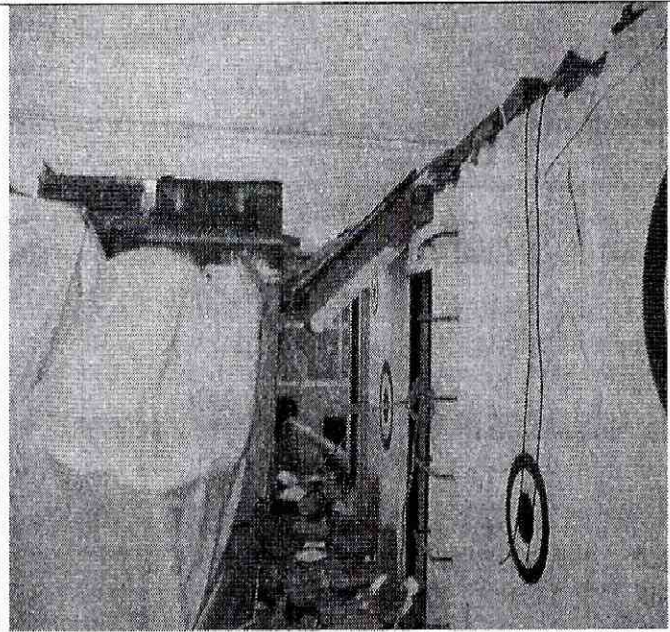
Adicionalmente, se presentó el colapso parcial de la parte alta de un muro de cerramiento perimetral ubicado al costado occidental del área afectada, estructura sobre la cual se apoyaba un pequeño sector de la estructura, aproximadamente un área de 2m² de la misma, afectación posiblemente asociada a los esfuerzos inducidos por el colapso de la zona oriental de la cubierta, lo que generó el tensionamiento del sector de la cubierta en el costado occidental en comento; debido a la afectación estructural anteriormente descrita, al momento de la visita técnica se recomendó la restricción parcial de uso del tercer nivel de la estructura evaluada.

Foto 2. Evidencia del colapso de la cubierta y el colapso parcial del muro de cerramiento perimetral del costado occidental del tercer nivel de la estructura evaluada.

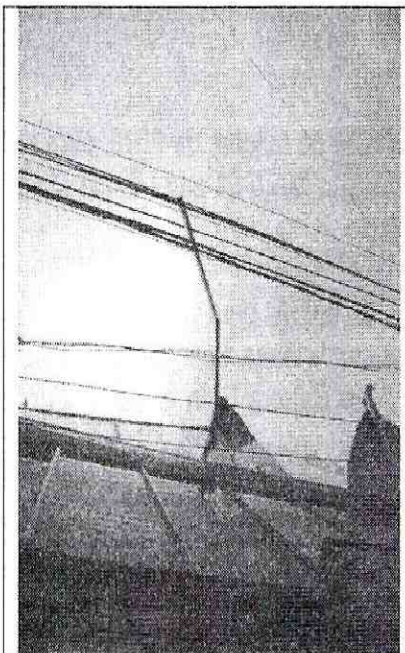
Cabe tener en cuenta que con base en la inspección visual realizada desde el exterior de la estructura evaluada, se observó que algunos de los elementos metálicos de la cubierta colapsada, se encuentran en contacto directo con los cables de alta tensión de la red eléctrica localizada sobre la Calle 76B Sur, situación por la cual al momento de la visita técnica, se solicitó la presencia de personal de CODENSA, con el objeto de que se lleven a cabo labores de mantenimiento y aseguramiento de dicha red y de esta manera garantizar condiciones de seguridad y funcionalidad de la misma.

Foto 3. Evidencia de la presencia de elementos metálicos de la cubierta, en contacto con calves de la red de alta tensión de la red de energía eléctrica del sector de la Calle 76B Sur a la altura de la Carrera 0.

SI	<input checked="" type="checkbox"/>	NO	<input type="checkbox"/>	CUAL?	Contacto de elementos metálicos de la estructura de soporte de la cubierta del tercer nivel de la estructura evaluada, con el cableado de alta tensión de la red de energía eléctrica en el sector de la Calle 76B Sur a la altura de la Carrera 0.
----	-------------------------------------	----	--------------------------	-------	---

Solicitud de apoyo, por intermedio de la Red Distrital, de personal de CODENSA, para que desde su competencia, identifique el responsable de adelantar labores tendientes a garantizar las condiciones de seguridad y funcionalidad de la red eléctrica localizada en el sector de la Calle 76B Sur a la altura de la Carrera 0 en el Barrio Marichuela de la Localidad de Usme.

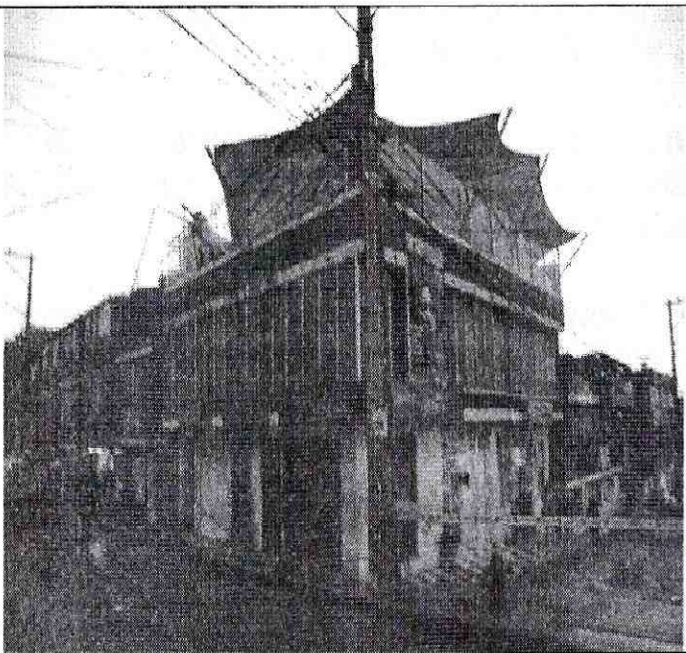
Adicionalmente, con base en la inspección visual, se observó que la construcción emplazada en el predio de la Calle 76B Sur No. 0-04, corresponde a una estructura de tres (3) niveles, construida en mampostería parcialmente confinada, dada la presencia de columnas en algunos sectores de la misma, pero la carencia de elementos de amarre entre las mismas tipo vigas, con piso y entrepiso en placas de concreto.

Foto 4. Vista exterior de la estructura emplazada en el predio de la Calle 76B Sur No. 0-04.
