ALCALDÍA MAYOR DE BOGOTÁ D.C. Fondo Prevención y Atención Emergencias	DIAGNÓSTICO TÉCNICO	Código:	GAR- FT - 03
		Versión:	01
		Código documental:

DIAGNÓSTICO TÉCNICO – DI No. 5192
SUBDIRECCIÓN DE EMERGENCIAS
COORDINACIÓN DE ASISTENCIA TÉCNICA
EVENTO No. 110459

DIRECCIÓN	Carrera 7 Bis No. 38 – 70 Sur Carrera 7 Bis No. 38 – 68 Sur	ÁREA DIRECTA	200 M2				
BARRIO	San Isidro	POBLACIÓN ATENDIDA	10				
UPZ	50 – La Gloria	FAMILIAS	3	ADULTOS	8	NIÑOS	4
LOCALIDAD	4 – San Cristóbal	PREDIOS EVALUADOS	1				
CHIP	AAA0008JMEP	Oficio Remisorio	CR-11836

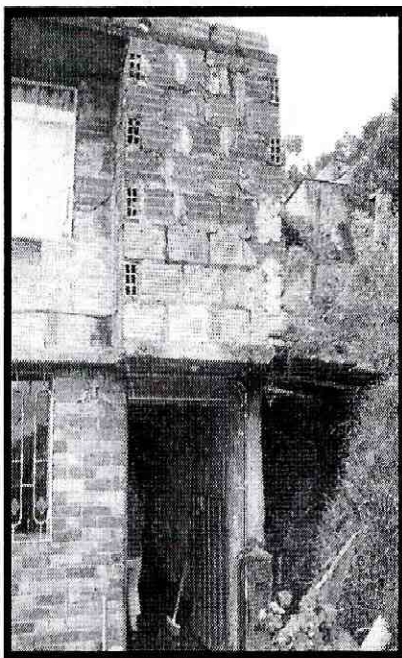
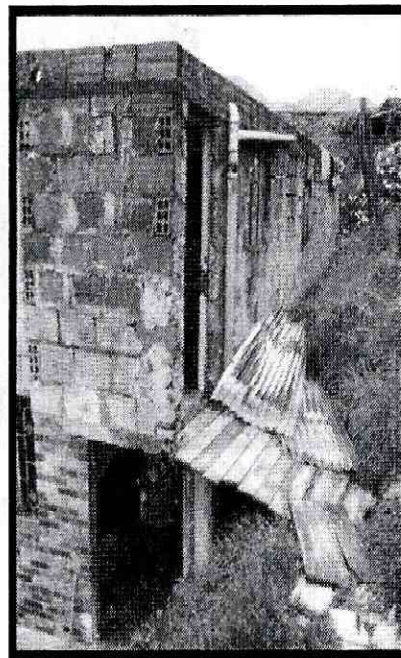
En la visita realizada en atención al evento se pudo evidenciar que la vivienda tiene múltiples deficiencias de tipo estructural que sumadas al riesgo del material que se está desprendiendo hacia su costado, hacen que la vivienda este comprometida en su estabilidad y habitabilidad, la estructura es de dos pisos con sistema de resistencia sísmica en mampostería parcialmente confinada, diafragma rígido en placa de concreto reforzado y cubierta igualmente en placa de concreto reforzado, la placa ejerce función de confinamiento ya que la estructura carece de las viguetas de corona, haciendo trabajar al sistema combinado "losa-columneta" sistema altamente vulnerable ante la ocurrencia de fenómenos dinámicos (sismos).

Fotos 1 y 2. Fachada de la vivienda, evidencia de las deficiencias estructurales, y zona donde se desprendió el material.

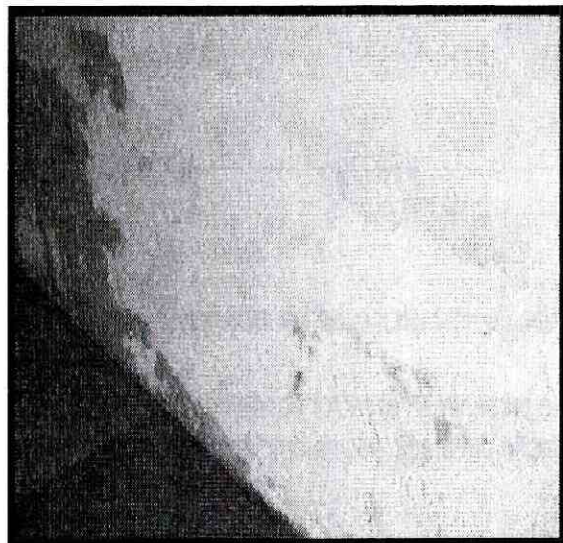
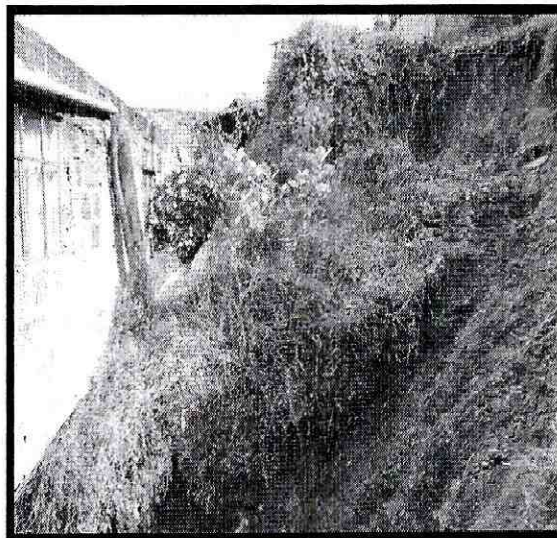
Se presentó un desprendimiento de suelo residual de un volumen aproximado de 2m³, el cual se depositó en la base del talud ejerciendo cargas sobre el muro del costado sur de la vivienda emplazada en el predio de la Carrera 7 Bis No. 38 - 70.

El talud es de corte antrópico y anti técnico de tendencia vertical posiblemente realizado para la adecuación y emplazamiento del predio privado, el talud de corte en cemento tiene una altura de 2m a 2.5m, en una longitud de 4m a 6m, con una pendiente aproximada de 95 grados, conformado superficialmente por suelo orgánico y capa vegetal de aproximadamente 60cm de espesor, vale la pena resaltar que el talud no cuenta con medidas de estabilización geotécnica y/o protección ni medidas para el manejo de las aguas de escorrentía.

De acuerdo a la inspección visual realizada no se evidencian afectaciones directas sobre la estructura de la vivienda, sin embargo el material que se ha desprendido amenaza con generar el colapso del muro lateral al costado sur de la edificación comprometiendo su estabilidad, siendo el sistema estructural combinado y vulnerable, una afectación directa sobre este muro compromete la estabilidad y habitabilidad de la totalidad de la estructura, esta situación hace necesaria la recomendación de evacuación del predio.

Fotos 3 y 4 . Detalles afectaciones sobre el muro del costado sur de la vivienda y detalle del desprendimiento de material en el talud de corte.

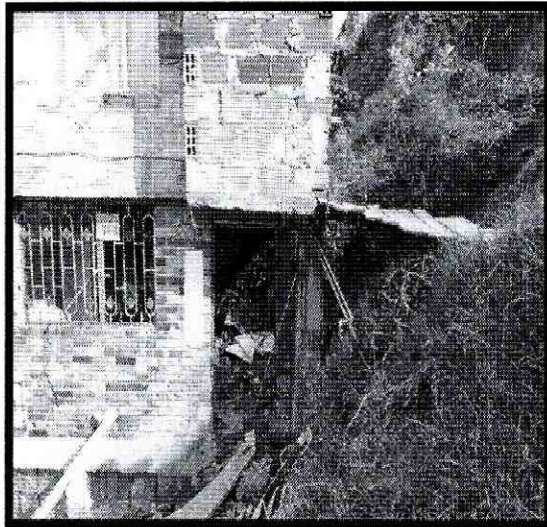
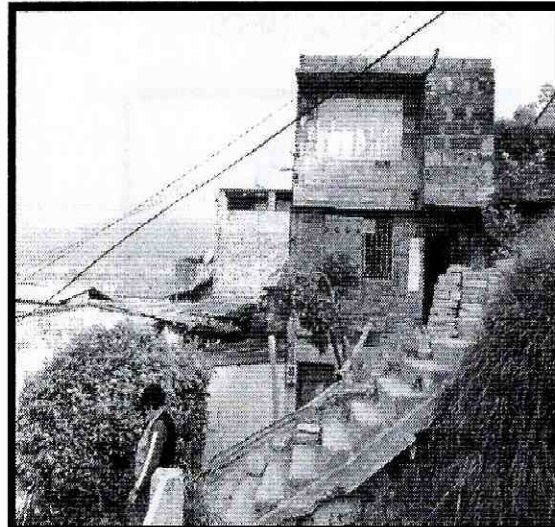
El desprendimiento de material identificado durante la visita el día 4 de Marzo de 2011, finalmente genera cargas que el muro del costado sur de la vivienda emplazada en la Carrera 7 Bis No. 38 – 70 no puede soportar, generando su colapso y comprometiendo la estabilidad total de la vivienda.

La estructura es insuficiente para soportarse a sí misma, su habitabilidad y estabilidad ante cargas normales de servicio queda comprometida por el colapso del muro ya que el mismo ejercía funciones de transmisión de cargas, además amenaza con colapsar poniendo en riesgo la vivienda vecina emplazada en la Carrera 7 Bis No. 38 – 68 Sur, que al momento de la visita no presenta afectaciones, sin embargo por las características del proceso de remoción identificado, eventualmente dicho proceso puede comprometer su habitabilidad y estabilidad.

Fotos 5 y 6. Segunda visita, detalles del colapso del muro y riesgo del predio vecino.

- Evacuar e incluir en el Programa de Reasentamiento de Familias Ubicadas en Zona de Alto Riesgo No Mitigable con prioridad técnica uno (1), las familias de las señoras Fanny Sierra y María Inés Vargas localizadas en el predio de la Carrera 7 Bis No. 38 – 70 Sur que posee dos unidades habitacionales, barrio San Isidro II Sector, localidad de San Cristóbal.

- Evacuar e incluir en el Programa de Reasentamiento de Familias Ubicadas en Zona de Alto Riesgo No Mitigable con prioridad técnica uno (1), la familia del señor Germán González localizada en el predio de la Carrera 7 Bis No. 38 – 68 Sur, barrio San Isidro II Sector, localidad de San Cristóbal.

- A la Caja de Vivienda Popular, agilizar el proceso de reasentamiento de los predios ubicados en la carrera 7 Bis No. 38 – 70 Sur y en la Carrera 7 Bis No. 38 – 69 Sur, del barrio San Isidro II Sector, Localidad de San Cristóbal con el fin de realizar la demolición inmediata de la estructura de la vivienda, ya que de no acatarse esta recomendación se puede presentar el colapso total de las mismas.
