DIAGNÓSTICO TÉCNICO No. 5193
SUBDIRECCIÓN DE EMERGENCIAS
COORDINACIÓN DE ASISTENCIA TÉCNICA
EVENTO SIRE No. 110183

DIRECCIÓN:	Carrera 16 Este No. 21-37 Sur	ÁREA DIRECTA:	20 m2				
BARRIO:	Triangulo Alto	POBLACIÓN ATENDIDA:	5				
UPZ:	32 San Blas	FAMILIAS	1	ADULTOS	3	NIÑOS	2
LOCALIDAD:	4 San Cristóbal	PREDIOS EVALUADOS	1				
CHIP:		DOCUMENTO REMISORIO	CR-12140

En atención al EVENTO SIRE 110183, personal del Fondo de Prevención y Atención de Emergencias de Bogotá –FOPAE realizó Visita Técnica el 2 de Febrero de 2011 al predio de la Carrera 16 Este No. 21-37 Sur (Lote 19 Manzana 10) del Barrio Triángulo Alto, de la Localidad de San Cristóbal para verificar el estado de la vivienda.

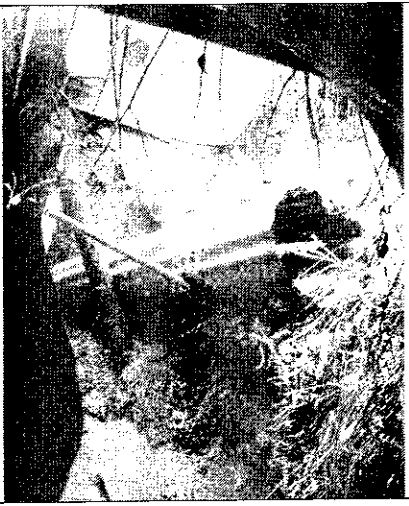
Al momento de la visita se identificó el desprendimiento de cerca de 8 metros cúbicos desde el Lote 9 de la Manzana 10 ubicado a la parte alta de un talud de corte ubicado sobre el costado posterior de la vivienda de la Carrera 16 Este No. 21-37 Sur (Lote 19 Manzana 10), el cual generó el colapso de un muro perimetral ubicado sobre la zona de patio. El material movilizado impacto contra el baño de la edificación, generando entre otros la pérdida de verticalidad y deformación de la estructura en material de recuperación donde se encontraba el baño. Adicionalmente en el sector donde se ubica el Lote 9 de la Manzana 10, se identificó la posibilidad de deslizamiento de material adicional con condición potencial de afectar los muros divisorios e interiores del inmueble objeto de visita.

NOMBRE	DIRECCIÓN	P	A	N	DAÑOS EN EDIFICACIÓN
Jeimy Milena Cruz Gil	Carrera 16 Este No. 21-37 Sur (Lote 19 Manzana 10)	1	1	-	Colapso de muro perimetral sobre el costado posterior de la vivienda a causa del desprendimiento de aprox. 8 metros cúbicos, los cuales originaron entre otros la deformación y perdida de verticalidad de la estructura en material de recuperación donde se ubica la zona de baño del inmueble.

<p>Fotografía No. 1. Vista de la parte posterior del predio de la Carrera 16 Este No. 21-37 Sur (Lote 19 Manzana 10) en el Barrio Triangulo Alto de la Localidad de San Cristóbal. Proceso de Remoción en Masa.</p>	<p>Fotografía No. 2. Vista desde el Lote 9 de la Manzana 10, donde se presentó el desprendimiento de material y donde se identifico la condición de material inestable con posibilidad de afectar al inmueble objeto de visita</p>

- Evacuar definitivamente e incluir con prioridad técnica Uno (1) en el Programa de Reasentamiento de Familias Localizadas en Zonas de Alto Riesgo No Mitigable por Remoción en Masa, el predio ubicado en la Carrera 16 Este No. 21-37 Sur (Lote 19 Manzana 10) donde habita la Señora Jeimy Milena Cruz, teniendo en cuenta la posibilidad de desprendimientos adicionales que comprometan en el corto plazo la estabilidad y habitabilidad de vivienda ubicada en el inmueble objeto de visita.
- A la Caja de Vivienda Popular, agilizar el proceso de reasentamiento del predio a incluir en el presente diagnóstico, teniendo en cuenta las afectaciones evidenciadas en la edificación en el mes de Febrero de 2011 y la expedición del Acta de Evacuación.

- Una vez se haya terminado el proceso de evacuación y/o reasentamiento de estas familias, se recomienda demoler la vivienda, retirar los escombros y, en cumplimiento del Artículo 140 del Decreto 190/2004, aislar y señalizar mediante vallas informativas los lotes a fin de evitar que el predio sea ocupados nuevamente, e incorporarlos al inventario distrital de los predios desocupados en desarrollo del proceso de reasentamiento por alto riesgo, para su control y manejo por parte de las entidades correspondientes.
