DIAGNÓSTICO TÉCNICO DI- 5197
SUBDIRECCIÓN DE EMERGENCIAS
COORDINACIÓN DE ASISTENCIA TÉCNICA
EVENTO 111039

ATENDIÓ: JAIRO MAURICIO DIAZ SALAZAR				SOLICITANTE	
COE:	22	MOVIL:	7	CUERPO OFICIAL DE BOMBEROS DE BOGOTA	
FECHA:	Marzo 30 de 2011	HORA:	11:00 am.

DIRECCIÓN:	Calle 134 Sur No 3A- 40	AREA DIRECTA:	1600m2				
BARRIO:	Ciudadela el Oasis	POBLACIÓN ATENDIDA:	32				
UPZ:	61-Ciudad Usme	FAMILIAS	8	ADULTOS	20	NIÑOS	12
LOCALIDAD:	5 - Usme	PREDIOS EVALUADOS	8				
CHIP	-----	DOCUMENTO REMISORIO	CR - 11706

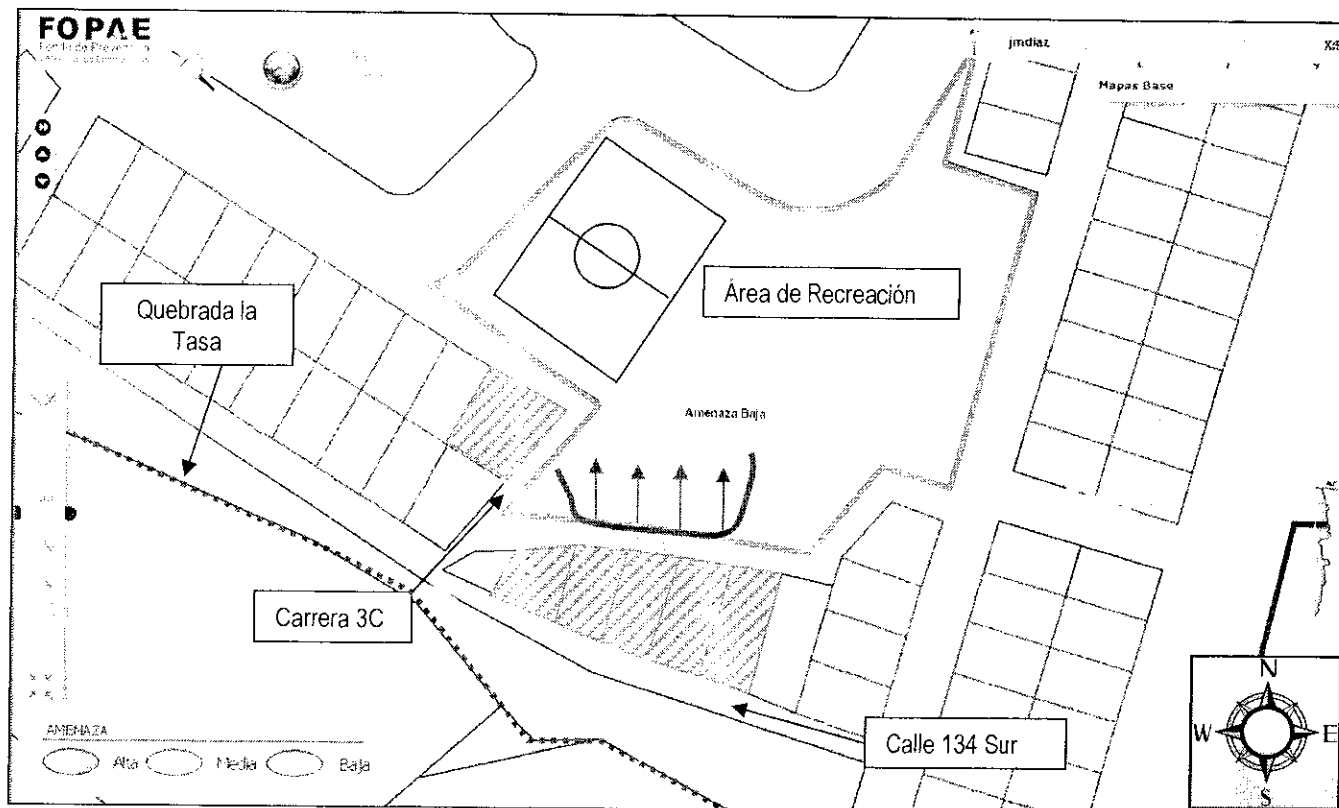
Figura 1. Condición de amenaza por fenómenos de remoción en masa para El barrio Ciudadela el Oasis de acuerdo al POT.

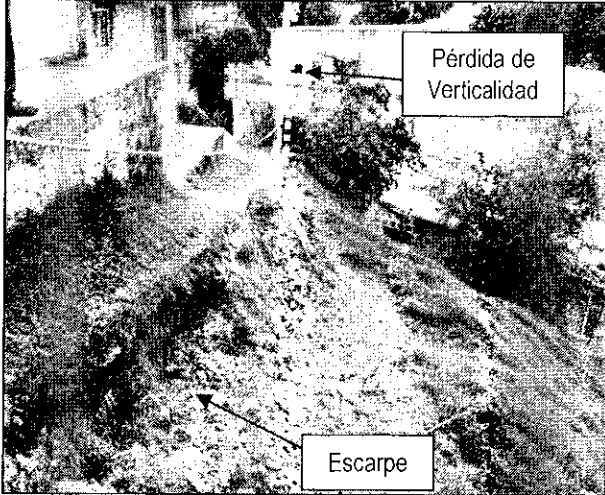
El proceso de remoción en masa se identifica por la presencia de un escarpe que se encuentra entre los 0.8m a 1,2m en una longitud de 40m ubicado en la corona de la ladera paralelo al sendero peatonal que le da acceso a las viviendas de la parte alta, este escarpe se encuentra a una distancia de 1,5m de las viviendas, hacia la parte media de la ladera se pudo observar que el terreno presenta deformaciones, y hacia la parte baja se pudo evidenciar la presencia de agrietamientos, generados por el empuje del material que se está movilizando ladera arriba, durante la inspección realizada se observo que hacia la parte alta de la ladera se encuentra un poste de servicio telefónico y un poste de transporte de fluido eléctrico que presentan pérdida de verticalidad, al igual que a media ladera se identificaron 2 individuos arbóreos con pérdida de verticalidad, lo cual es producto del suelo que se está movilizando.

<p>Fotografía 3. Corona de la ladera, donde se observa el escarpe generado, afectando la transitabilidad en el sendero peatonal</p>	<p>Fotografía 4. La zona encerrada corresponde a la sector que probablemente puede ser afectado en la parte baja de la ladera por el deslizamiento de material</p>
