DIAGNÓSTICO TÉCNICO No. DI-4885
SUBDIRECCIÓN DE EMERGENCIAS
COORDINACIÓN DE ASISTENCIA TÉCNICA
EVENTO No. 108643

DIRECCIÓN:	Carrera 17G No. 79-38 Sur Carrera 17F No. 79-33 Sur	ÁREA DIRECTA:	160m ²
BARRIO:	Cerros del Sur	POBLACIÓN ATENDIDA:	11
UPZ:	68 – El Tesoro	FAMILIAS	2
LOCALIDAD:	19 – Ciudad Bolívar	ADULTOS	6
CHIP:	-----	NIÑOS	5
		PREDIOS EVALUADOS	2
		DOCUMENTO REMISORIO	CR-11334

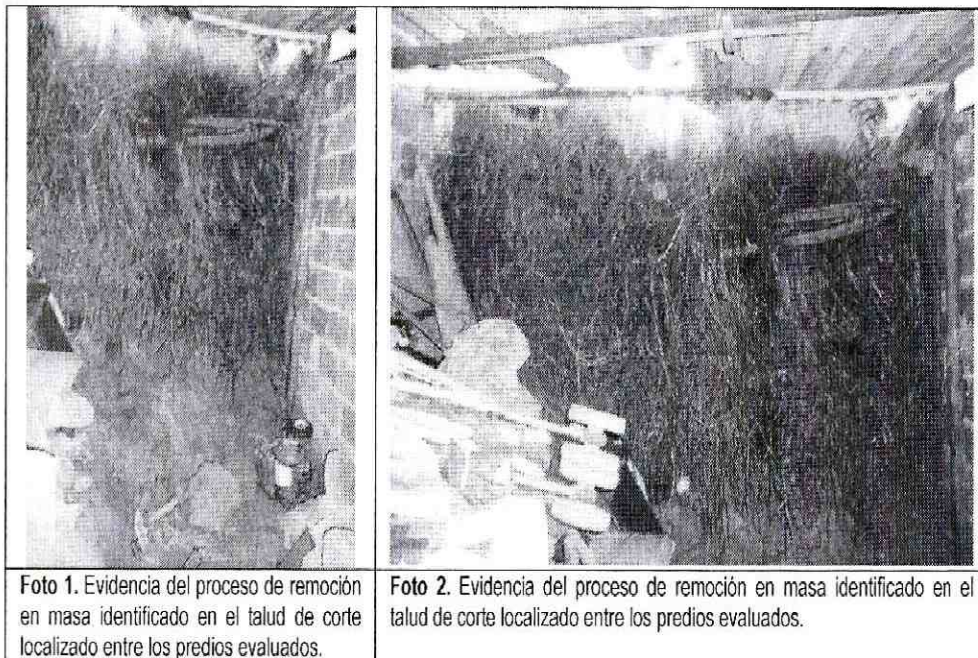
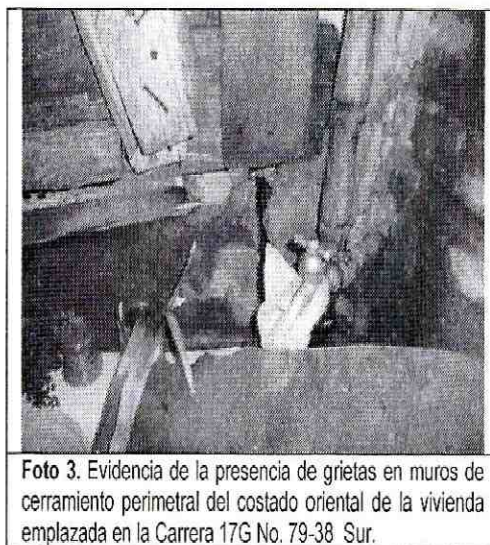
5. REGISTRO FOTOGRÁFICO

Se presentó un fenómeno de remoción en masa tipo superficial de lodos y capa vegetal, provenientes del talud de corte localizado entre los predios de la Carrera 17G No. 79-38 Sur y la Carrera 17F No. 79-33 Sur, fenómeno que generó la movilización de aproximadamente 4m³ de material, los cuales se depositaron hacia la parte baja (pata) del talud de corte en comento, en la zona de patio (costado occidental) del predio de la Carrera 17F No. 79-33 Sur; cabe destacar que el talud de corte en comento, posiblemente realizado para la adecuación del terreno y posterior emplazamiento de la vivienda localizada en la Carrera 17F No. 79-33 Sur, presenta una altura de aproximadamente 2.5m en una longitud cercana a los 6m e inclinación de tendencia vertical, el cual carece de sistemas para el manejo del drenaje superficial y sub-superficial, así como también de medidas de protección y/o estabilización; de acuerdo con lo anteriormente descrito, al momento de la visita técnica se recomendó la restricción parcial de uso de la zona del patio, ubicada al costado occidental del predio de la Carrera 17F No. 79-33 Sur.

Con base en la inspección visual realizada hacia la parte alta (corona) del talud de corte evaluado, se observó que la parte posterior (costado oriental) de la vivienda emplazada en la Carrera 17G No. 79-38 Sur, zona destinada para el patio de ropas, presenta agrietamientos de tendencia vertical, con aberturas de aproximadamente 1.0cm en muros de cerramiento perimetral, situación posiblemente asociada con la presencia del fenómeno de remoción en masa identificado al momento de la visita técnica.

- Al responsable y/o responsables del predio ubicado en la Carrera 17F No. 79-33 Sur en el Barrio Cerros del Sur de la Localidad de Ciudad Bolívar, donde habita la señora María Edith Cruz y su familia, mantener la restricción parcial de uso de la parte posterior del predio, zona destinada para el funcionamiento del patio de ropas, hasta tanto se garanticen las condiciones de estabilidad del talud de corte en el cual se presentó el fenómeno de remoción en masa evidenciado.

- De igual manera, al responsable del predio ubicado en la Carrera 17F No. 79-33 Sur, en el caso de no existir restricciones y/o condicionamientos al uso del suelo para el predio en comento, implementar acciones tendientes para estabilizar el talud de corte localizado al costado occidental del predio, dichas acciones deberán llevarse a cabo con el apoyo de personal idóneo, mediante la conformación de obras de protección y/o estabilización geotécnica, las cuales debe contar con un sistema de drenaje para la evacuación de las aguas superficiales y subsuperficiales, garantizando que se cumplan los requerimientos establecidos en el Decreto No. 926 de 2010, Reglamento Colombiano de
