**DIAGNÓSTICO TÉCNICO # DI-4887**  
**SUBDIRECCIÓN DE EMERGENCIAS**  
**COORDINACIÓN DE ASISTENCIA TÉCNICA**  
**EVENTO 108461**

DIRECCIÓN:	Calle 73A Bis Sur # 27C-49	ÁREA DIRECTA:	100m <sup>2</sup>				
BARRIO:	Bella Flor	POBLACIÓN ATENDIDA:	4				
UPZ:	67 - Lucero	FAMILIAS	1	ADULTOS	2	NIÑOS	2
LOCALIDAD:	19 - Ciudad Bolívar	PREDIOS EVALUADOS	2				
CHIP:	AAA0172BFFT	DOCUMENTO REMISORIO	CR-10525

REMOCIÓN EN MASA

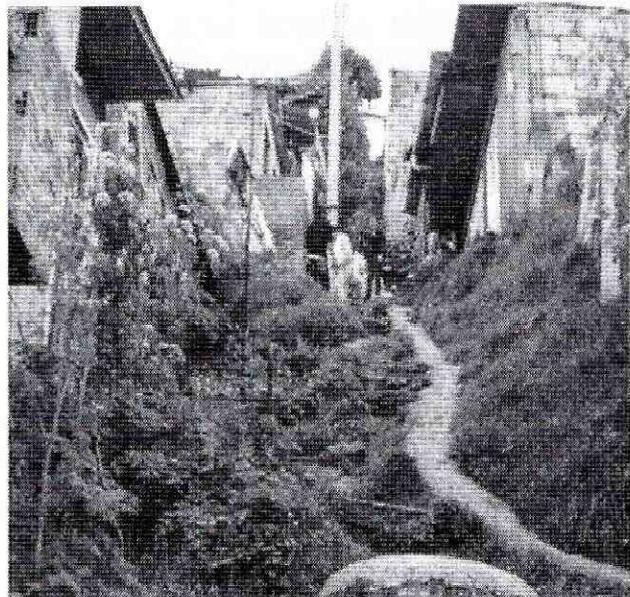
**Fotografía 1.** Sector en el que se localizan los predios evaluados

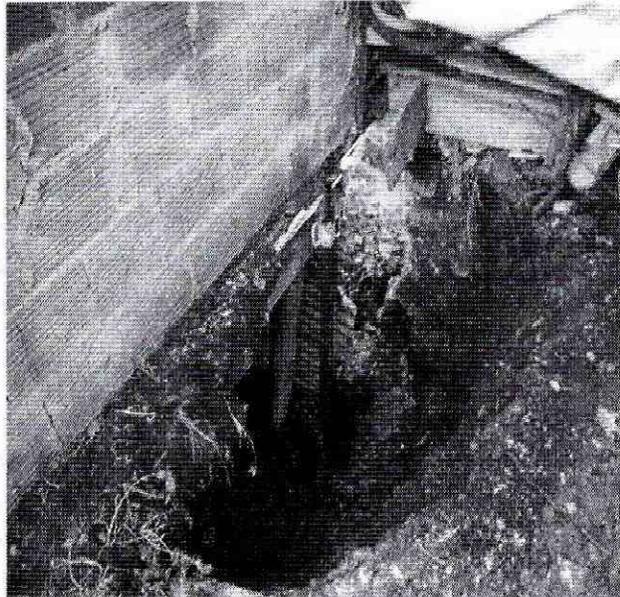
Se presentó el colapso parcial de un muro en piedra pegada que servía como medida de confinamiento y estabilización de un talud de corte y relleno entre dos predios privados; dicho colapso ocasiono el desconfinamiento del talud y por ende la movilización de un volumen de material cercano a los 2m<sup>3</sup> compuesto por capa vegetal y limo orgánico los cuales se depositaron hacia la parte baja del talud impactando la vivienda de la Calle 73A Bis Sur # 27C-49.

En consecuencia, la comunidad implemento un apuntalamiento artesanal hacia la parte baja del muro de cerramiento en mampostería, a manera de mitigación temporal, el cual está compuesto por un paral metálico

y una tabla en madera a forma de viga; pero que pudiera no ser la medida más adecuada para soportar esta estructura ya que el apoyo es puntual y no a lo largo del sector afectado.

Entre la posibles causas por las cuales se presentó el colapso del muro en piedra pegada, se destaca principalmente la carencia de medidas para el manejo de las aguas de escorrentía superficial y subsuperficial, lo cual pudo generar una acumulación de agua al respaldo del muro conllevado a un incremento en los empujes ejercidos sobre este; lo anterior resaltando que dicha estructura pudiera no ser una medida monolítica adecuada para soportar los empujes a los que esta sometida.

**Fotografía 2.** Vista desde el predio vacío del sector donde colapso el muro y se desconfinó el talud, evidencia del apuntalamiento implementado.

- ▲ A la alcaldía local de Ciudad Bolívar, adelantar las acciones administrativas pertinentes con el fin de identificar el responsable del predio de la parte alta del talud evaluado (predio adyacente por el costado suroriental al de la Calle 73A Bis Sur # 27C-49, barrio Bella Flor de la Localidad de Ciudad Bolívar), con el fin de que este en el caso de no existir restricciones y/o condicionamientos al uso del suelo para el predio, implemente acciones para el mantenimiento, reforzamiento y/o mejoramiento de la calidad de la estructura de cerramiento del lote, con el apoyo de personal idóneo, garantizando que se cumplan los requerimientos establecidos en el Decreto No. 926 de 2010, Reglamento Colombiano de Construcción Sismo Resistente NSR-10, de acuerdo con la normatividad vigente para el barrio, para lo cual se deben tramitar los permisos y licencias respectivos
