**DIAGNÓSTICO TÉCNICO No. DI-4905**  
**SUBDIRECCIÓN DE EMERGENCIAS**  
**COORDINACIÓN DE ASISTENCIA TÉCNICA**  
**Evento No. 108439**

DIRECCIÓN:	Centro Educativo Distrital Motorista Calle 57N Bis Sur No. 75F-27	ÁREA DIRECTA:	2000 m <sup>2</sup>		
BARRIO:	Jardín El Apogeo (El Motorista)	POBLACIÓN ATENDIDA:	500		
UPZ:	49 – Apogeo	FAMILIAS	480	ADULTOS	25
LOCALIDAD:	7 – Bosa	NIÑOS	475		
CHIP	- AAA0047CXCX - AAA0047CXBR	PREDIOS EVALUADOS	2		
		DOCUMENTO REMISORIO	CR-10573

Se presentó agrietamiento y deformación en un sector de un muro exterior del Centro Educativo Distrital Motorista, al parecer inducidos durante la realización de actividades de demolición en el predio vecino de la Carrera 75F No. 57N-43 Sur.

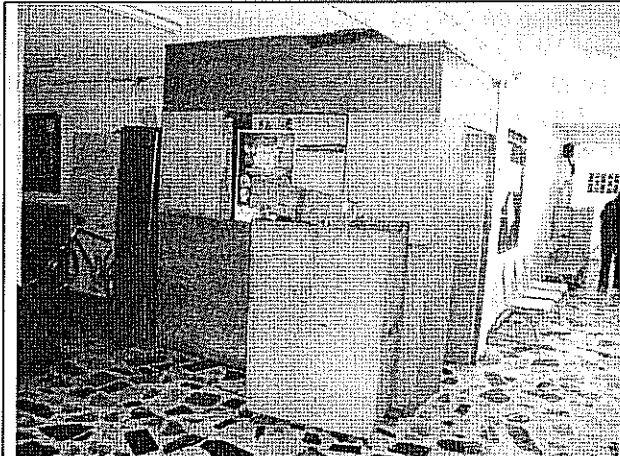
**Foto 3.** Espacio del primer nivel conocido como "cuarto de los refrigerios" constituido por divisiones de madera. Se localiza inmediatamente debajo del sector del entrapiso con bloques de vidrio.

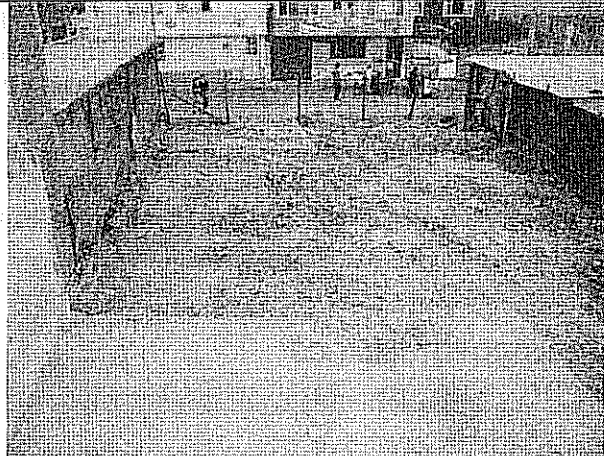
**Foto 4.** Vista parcial del predio de la Carrera 75F No. 57N-43 Sur, en el que se desarrollaron actividades de demolición en los días previos a la atención del evento.

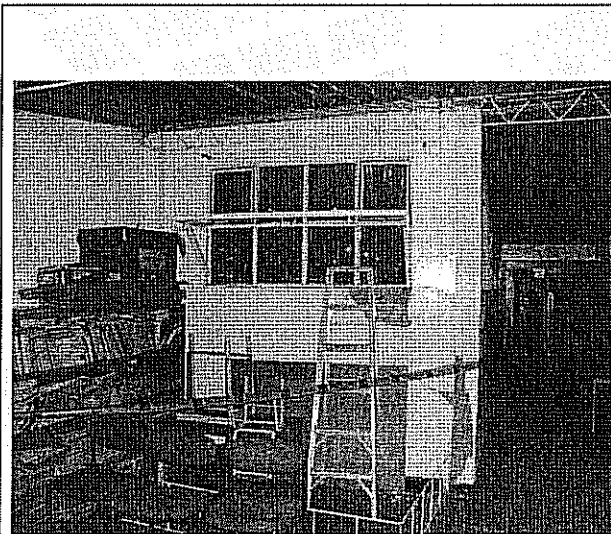
**Foto 5.** Vista del sector de muro del costado sur del ala oriental del Colegio, afectado por agrietamiento y deformación durante las actividades de demolición que se realizaban en el predio vecino.

SI	X	NO	CUAL?	
				Deformación y desplazamiento horizontal de un sector del muro exterior del costado sur del ala oriental, segundo nivel, ubicado cerca de la intersección con el ala sur, agrietamiento de tendencia vertical y de hasta 3 mm de abertura, dilatación en la intersección entre los muros en concreto.

- En el corto plazo, posibilidad de falla y colapso parcial del sector del muro exterior del costado sur del ala oriental, segundo nivel de la edificación emplazada en el predio de la Calle 57N Bis Sur No. 75F-27, ubicado cerca de la intersección con el ala sur, afectado por deformación, desplazamiento horizontal y agrietamiento durante las actividades de demolición que fueron realizadas en el predio de la Carrera 75F No. 57N-43 Sur. La falla del muro generaría la caída de escombros de mampostería sobre el pasillo que da acceso a los salones y la batería sanitaria del ala sur del segundo nivel del Centro Educativo Distrital Motorista, así como sobre el sector del entresuelo constituido por bloques de vidrio (tragaluz) ubicado sobre el espacio del primer nivel conocido como "cuarto de los refrigerios".

- A la Secretaría de Educación Distrital, responsable del CED Motorista, emplazado en el predio de la Calle 57N Bis Sur No. 75F-27, mantener la restricción de uso de los salones y la batería sanitaria del segundo nivel, así como del espacio del primer nivel conocido como "cuarto de los refrigerios", hasta tanto sean realizadas, por parte del responsable de la situación de emergencia, las intervenciones tendientes a garantizar la estabilidad del muro exterior del costado sur del ala oriental, segundo nivel, ubicado cerca de la intersección con el ala sur, afectado por deformación, desplazamiento horizontal y agrietamiento al parecer durante las actividades de demolición que fueron realizadas en el predio de la Carrera 75F No. 57N-43 Sur.

- A los responsables de las actividades de demolición que fueron realizadas en el predio de la Carrera 75F No. 57N-43 Sur, y/o a la Secretaría de Educación Distrital, responsable del CED Motorista, emplazado en el predio de la Calle 57N Bis Sur No. 75F-27, implementar las intervenciones tendientes a garantizar la estabilidad del muro exterior del costado sur del ala oriental, segundo nivel, ubicado cerca de la intersección con el ala sur, afectado por deformación, desplazamiento horizontal y agrietamiento al parecer durante las actividades de demolición referenciadas. Actividades en las que deberá constarse con apoyo de personal idóneo, y cumplir los niveles de seguridad exigidos por la normativa, el Decreto No. 926 del 19 de marzo de 2010, Reglamento Colombiano de Construcción Sismo Resistente NSR-10, para lo cual se deben tramitar los permisos y licencias respectivos.

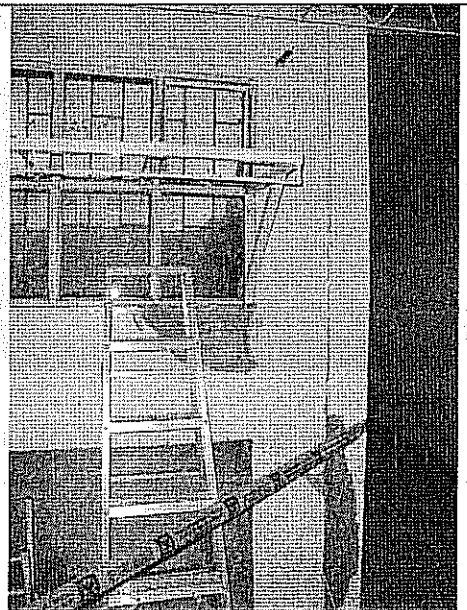
**Foto 6.** Detalle de las afectaciones generadas en el muro del costado sur del ala oriental del Colegio.
