<h2>DIAGNÓSTICO TÉCNICO</h2>	Código:	GAR- FT - 03
		Versión:	01
		Código documental:

**DIAGNÓSTICO TÉCNICO No. DI-4908**  
**SUBDIRECCIÓN DE EMERGENCIAS**  
**COORDINACIÓN DE ASISTENCIA TÉCNICA**  
**Evento SIRE No. 108376**

DIRECCIÓN:	- Calle 110B No. 0-28 - Calle 110B No. 0-40	ÁREA DIRECTA:	1500 m <sup>2</sup>		
BARRIO:	Santa Ana Oriental	POBLACIÓN ATENDIDA:	10		
UPZ:	14 - Usaquén	FAMILIAS	2	ADULTOS	8
LOCALIDAD:	1 - Usaquén	PREDIOS EVALUADOS	2	NIÑOS	2
CHIP	- AAA0102CLPP - AAA0102CLRU	DOCUMENTO REMISORIO	CR-10627

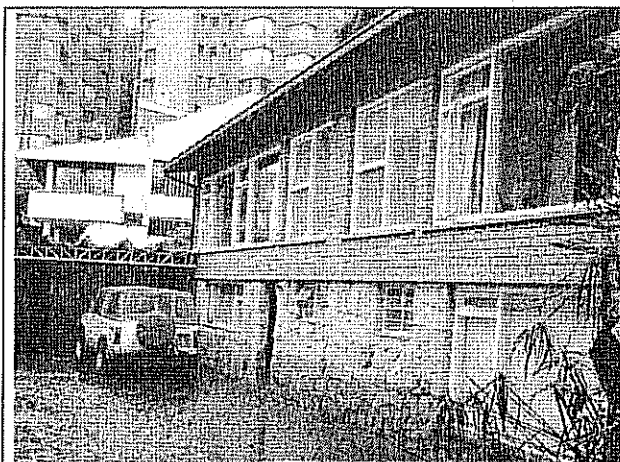
En el predio de la Calle 110B No. 0-28 se emplaza una vivienda de dos (2) niveles que basa su sistema estructural en muros de mampostería de ladrillo y piedra pegada, en los que no se identificaron elementos de confinamiento y amarre del tipo vigas y columnas de concreto (Fotografía 1). Debido a la pendiente de la zona de ladera en la que la vivienda se localiza, el primer nivel funciona parcialmente a modo de semisótano, y para su emplazamiento se generó un talud de corte

Foto 1. Vista parcial de la vivienda emplazada en el predio de la Calle 110B No. 0-28, afectada por inundación.

- La estabilidad estructural de la vivienda emplazada en el predio de la Calle 110B No. 0-28 en el barrio Santa Ana Oriental de la Localidad de Usaquén, no se encuentran comprometidas en el mediano plazo ante cargas normales de servicio, ni por su tipología estructural, ni por causa de las afectaciones asociadas a la inundación del primer nivel que tuvo lugar en la tarde del 5 de noviembre de 2010. Sin embargo, la habitabilidad de la vivienda sí se vio temporalmente afectada por causa de dicho episodio de inundación.

- A los responsables de los predios de la Calle 110B No. 0-28 y de la Calle 110B No. 0-40, en caso de no existir restricciones, implementar acciones para el reforzamiento estructural, mantenimiento y/o mejoramiento de las edificaciones y del muro de lindero entre ambos predios; operaciones que deben ser ejecutadas con el apoyo de personal idóneo, garantizando que se cumplan los requerimientos establecidos en el Decreto No. 926 del 19 de marzo de 2010, Reglamento Colombiano de Construcción Sismo Resistente NSR-10, de acuerdo con la normatividad vigente para el barrio. Esto con el propósito de garantizar durante la vida útil de los inmuebles, las condiciones adecuadas para su uso.

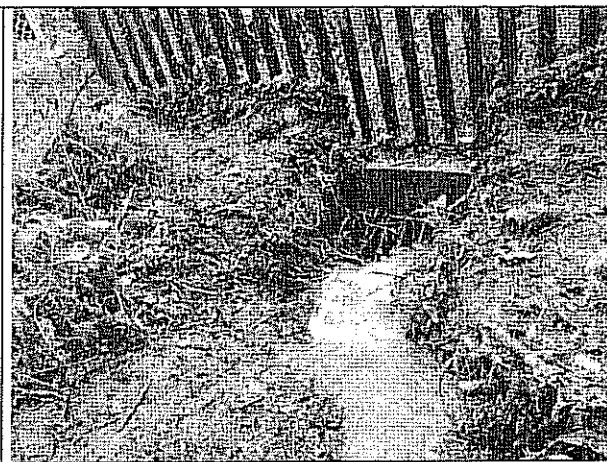
El límite norte del predio de la Calle 110B No. 0-28 es constituido por el cauce de una pequeña quebrada cuya canalización comienza precisamente a la altura del predio en comento. La bocatoma a dicha canalización, en concreto, presenta una rejilla de barras metálicas. Adicionalmente existe una medida de cerramiento a partir de la bocatoma, conformada por una reja de elementos metálicos de sección rectangular, coronada por una cerca de púas (Fotografía 2).

El represamiento de la quebrada posiblemente revela que en el diseño de la bocatoma y la canalización de la misma posiblemente no se contemplaron caudales extraordinarios que pueden tener lugar durante aguaceros intensos; adicionalmente evidencia la necesidad de implementar un programa de limpieza periódica de la bocatoma y de las zonas aledañas al cauce para evitar nuevos episodios de acumulación de basuras y material vegetal que induzcan represamiento. Finalmente, si bien los muros de cerramiento no se diseñan para soportar presiones hidrostáticas ni ninguna sollicitación que actúe en su plano, existe la posibilidad que si el muro hubiese contado con elementos de confinamiento y amarre en cumplimiento con la normatividad sismo resistente, hubiese tenido la capacidad de soportar los esfuerzos a los que fue sometido durante el evento del 5 de noviembre de 2010.

Foto 2. Vista de la bocatoma de la canalización de la pequeña quebrada que discurre por la zona posterior del predio de la Calle 110B No. 0-28. En la parte alta, la reja de cerramiento.

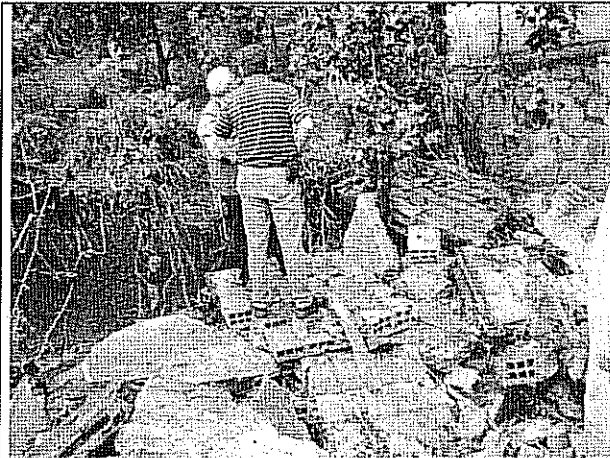
El cerramiento del costado norte del predio de la Calle 110B No. 0-28, en el sector adyacente a la bocatoma de la quebrada, correspondía a un muro de mampostería de cerca de 5 m de longitud y unos 2 m de altura; el muro no presentaba elementos de confinamiento y amarre del tipo vigas y columnas de concreto reforzado.

En la tarde del 5 de noviembre de 2010 se presentó un fuerte aguacero acompañado de granizo que generó un aumento muy alto del caudal de aguas transportado por la quebrada. La acumulación de basuras y escombros vegetales generó la obstrucción, tanto de la rejilla de la bocatoma, como de la reja de cerramiento, situación que generó un represamiento de la quebrada. Ante el aumento del nivel del agua, la presión hidrostática generó la falla del muro de cerramiento del costado

norte del predio de la Calle 110B No. 0-28 (Fotografía 3), situación que propició la entrada de aguas al interior del predio, generándose la inundación del primer nivel de la vivienda con una lámina de agua que al momento de la visita técnica presentaba cerca de 20 cm de profundidad (Fotografía 4), pero que de acuerdo con las marcas de humedad en las paredes pudo haber alcanzado cerca de 70 cm.

Fotos 3. Escombros resultantes del colapso del muro de cerramiento del costado norte del predio de la Calle 110B No. 0-28.

- La estabilidad estructural del muro de cerramiento del costado norte del predio de la Calle 110B No. 0-28 se encuentran comprometidas en la actualidad por causa de la falla y colapso del muro en concreto, causada por presión hidrostática asociada al represamiento de la pequeña quebrada que discurre por la parte posterior del predio en concreto.
- La estabilidad estructural y habitabilidad de la vivienda emplazada en el predio de la Calle 110B No. 0-40 en el barrio Santa Ana Oriental de la Localidad de Usaquén, no se encuentran comprometidas en el mediano plazo ante cargas normales de servicio. Sin embargo, se destaca que a causa de su tipología estructural, ante la posible ocurrencia de

- Al responsable o responsables del predio de la Calle 110B No. 0-28, realizar el retiro controlado de los escombros producto del colapso del muro de cerramiento del costado norte; posteriormente y en caso de no existir restricciones de tipo urbanístico, llevar a cabo la reconstrucción de dicho muro, operación en la cual se deben cumplir los niveles de seguridad exigidos por la normativa, el Decreto No. 926 del 19 de marzo de 2010, Reglamento Colombiano de Construcción Sismo Resistente NSR-10, para lo cual se deben tramitar los permisos y licencias respectivos y contar con la asesoría de personal competente.

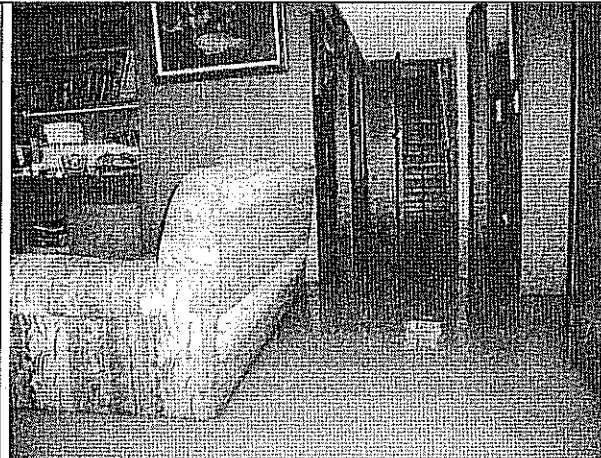
Foto 4. Inundación del primer nivel de la vivienda de la Calle 110B No. 0-28.

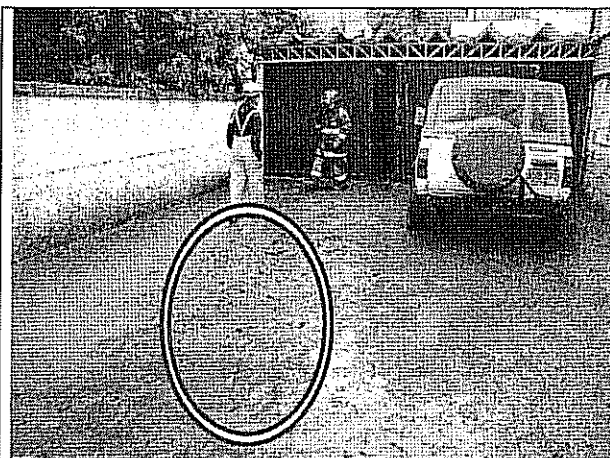
Las aguas también quedaron estancadas en el espacio del garaje, represadas por el muro de lindero entre los dos predios (Fotografía 5). Durante la inspección del muro por la cara que da hacia el predio de la Calle 110B No. 0-40 pudo observarse que se presentaban filtraciones de aguas hacia el solar posterior a través de grietas en el muro. La primera de dichas grietas presenta tendencia horizontal localizándose en la base del muro y no supera los 2 mm de espesor (Fotografía 6); la segunda presenta tendencia vertical con unos 4 mm de abertura y se localiza en el punto de empate entre el muro de lindero y la vivienda emplazada en el predio de la Calle 110B No. 0-40. Durante la visita pudo concluirse que ninguna de las grietas había sido generada por la presión hidrostática, siendo afectaciones que no eran recientes, posiblemente asociadas a procesos de asentamientos inducidos por la acción radicular y la succión generada por arboles ubicados en el solar. La única consecuencia sobre el predio de la Calle 110B No. 0-40 fue una leve anegación del patio o solar posterior.

Fotos 5. Acumulación de barro sobre el espacio de parqueo vehicular del predio de la Calle 110B No. 0-28. A la izquierda, el muro de lindero con el predio de la Calle 110B No. 0-40.

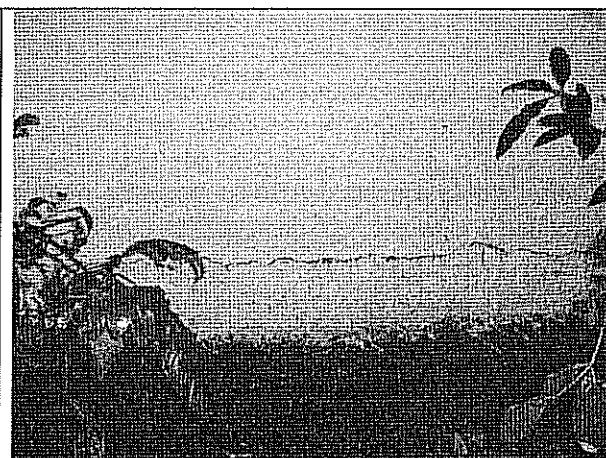
Foto 6. Grieta de tendencia horizontal en la base del muro de lindero entre los predios de la Calle 110B No. 0-28 y de la Calle 110B No. 0-40.
