**DIAGNÓSTICO TÉCNICO No. DI-4916**  
**SUBDIRECCIÓN DE EMERGENCIAS**  
**COORDINACIÓN DE ASISTENCIA TÉCNICA**  
**EVENTO No 108743**

PREDIOS:	Acceso al Interconector de la calle 63 y a la Avenida Circunvalar, desde el costado oriental	ÁREA DIRECTA:	0.05 Ha				
BARRIO:	Sector Catastral Maria Cristina	POBLACIÓN ATENDIDA:	2000				
UPZ:	90 - Pardo Rubio	FAMILIAS	500	ADULTOS	1400	NIÑOS	600
LOCALIDAD:	2 - Chapinero	PREDIOS EVALUADOS	1				
CHIP	-----	DOCUMENTO REMISORIO	CR-10532

REMOCIÓN EN MASA      
 INUNDACIÓN      
 ESTRUCTURAL

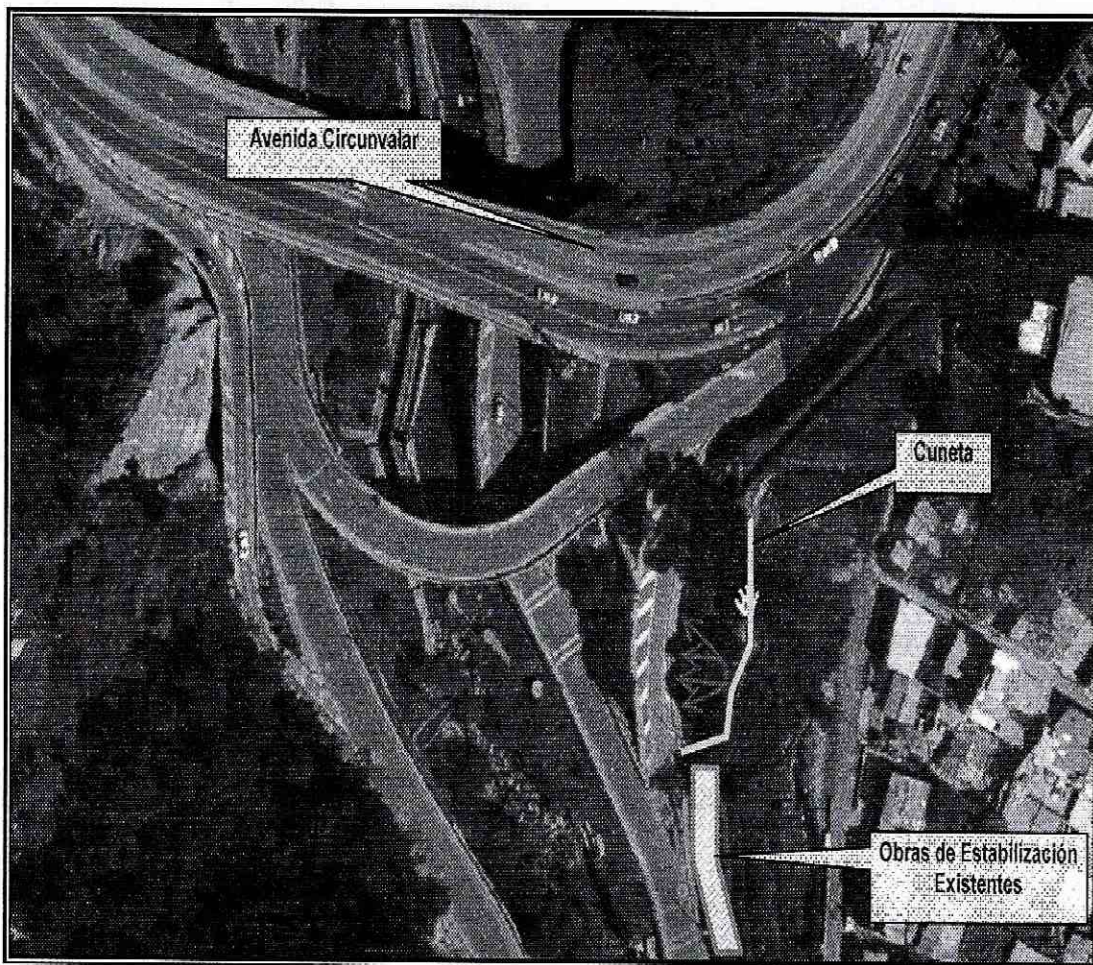
El talud en concreto cuenta con una altura cercana a los 20 metros, con un terrazo intermedia y se extiende por una longitud cercana a los 80 m sobre los cuales se identificaron algunas obras de protección y estabilización, las cuales de acuerdo con la inspección visual están compuestas por un recubrimiento en concreto del talud y algunos anclajes; sin embargo es pertinente destacar que según que durante la verificación realizada se identificó que en el sector donde se presentó el proceso no había evidencia de medidas de para la estabilización.

Figura 2. Localización del proceso identificado y de las obras existentes en el sector.

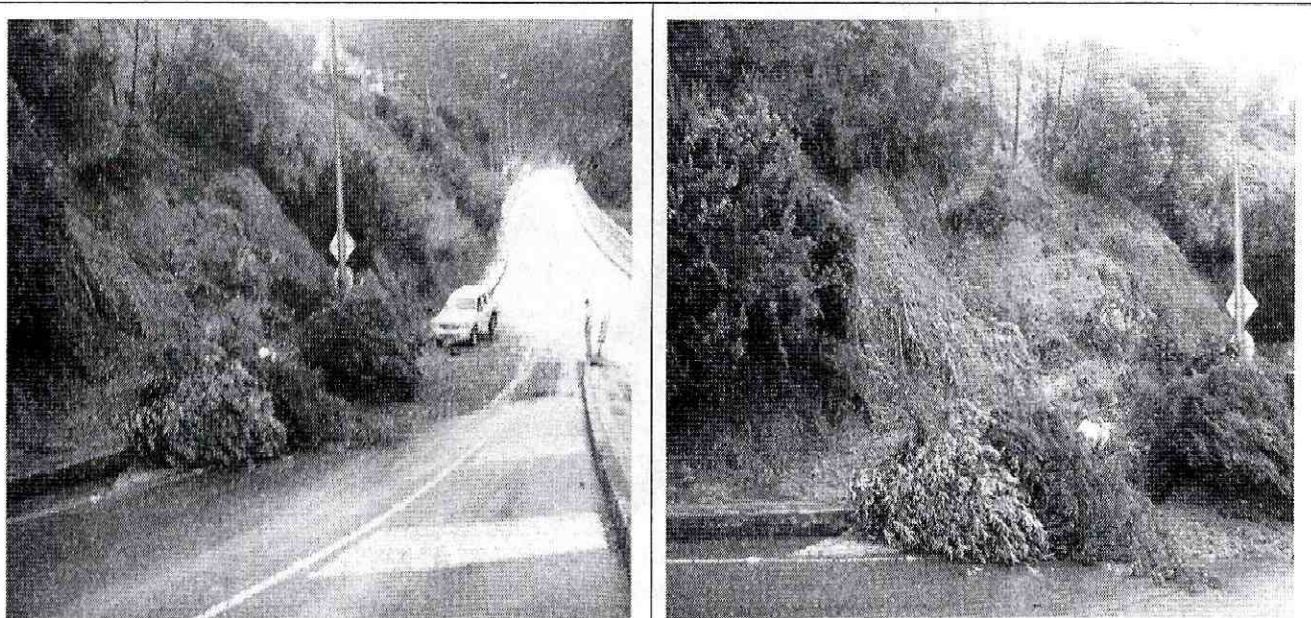
Se presentó un proceso de remoción en masa de carácter local, tipo flujo de lodos sobre el talud de corte vial localizado hacia el costado norte de la bifurcación que da acceso a la Avenida Circunvalar y al interconector de la calle 63 desde el oriente; dicho proceso movilizó desde la parte media del talud un volumen de material orgánico y capa vegetal cercano a los 15 m<sup>3</sup> los cuales se depositaron hacia la parte baja del talud obstruyendo la circulación por esta bifurcación.

Entre las posibles causas por las cuales se presentó el proceso de remoción en masa en comenta, esta la falta de medidas para la protección y/o estabilización de este tramo del talud de corte vial, las altas precipitaciones presentadas en el sector a causa de la temporada invernal 2010-2011 (Fenómeno de la Niña) y principalmente la falta de mantenimiento sobre la cuneta localizada hacia la parte media del talud, la cual presenta obstrucción por residuos sólidos que ha ocasionado un rebosamiento y vertimiento de las aguas lluvias sobre la cara del talud conllevando al proceso identificado.

**Fotos 1 y 2.** Vista del proceso de remoción en masa identificado el cual movillizo aproximadamente 15 m<sup>3</sup> que se depositaron sobre la bifurcación que da acceso a la Avenida Circunvalar y al interconector de la calle 63 desde el oriente

- A la Alcaldía Local de Chapinero y a la Unidad Administrativa Especial de Rehabilitación y Mantenimiento Vial - UAERMV, desde su competencia evaluar la posibilidad técnica de realizar el retiro controlado y permanente del material que actualmente obstruye totalmente la bifurcación que da acceso a la Avenida Circunvalar y al interconector de la calle 63 desde el oriente. Acciones que deberán realizarse con el apoyo de personal idóneo.

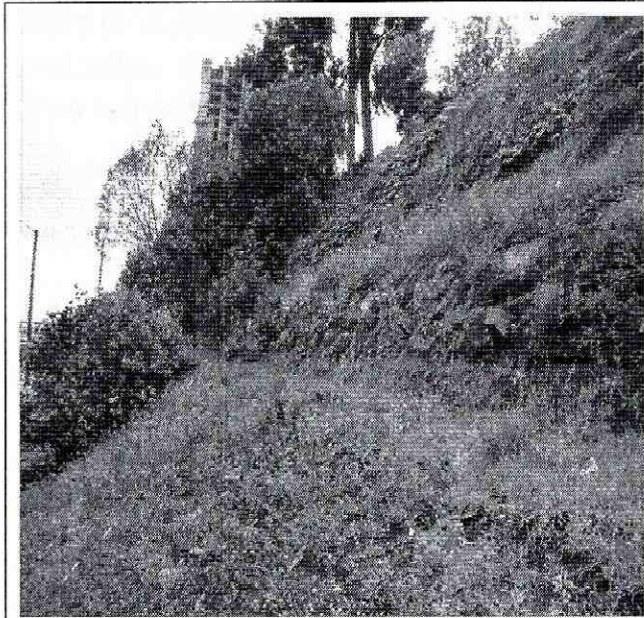
**Foto 3.** Obras de protección y/o estabilización del talud de corte localizadas hacia el oriente del proceso identificado.

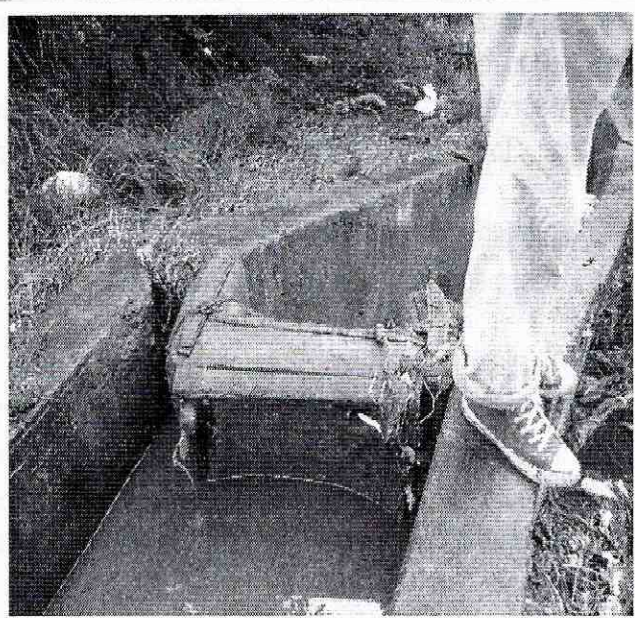
Se resalta que sobre la terraza identificada hacia la parte media del talud, existe una cuneta en concreto, la cual evidencia falta de mantenimiento estando obstruida en su extensión por basura, lo cual ha generado que se rebose el agua de escorrentía captada y se vierta directamente sobre el talud.

Es pertinente resalta que de no adelantarse el mantenimiento adecuado de la cuneta localizada hacia la parte media de la ladera, es probable que se presenten nuevamente el rebosamiento de la misma, lo que conlleve a nuevos procesos de remoción en el sector evaluado.

**Foto 4.** Obstrucción de la cuneta en concreto localizada hacia la parte media del talud

- A la Alcaldía Local de Chapinero, desde su competencia adelantar las acciones administrativas pertinentes con el fin de identificar al responsable de realizar un mantenimiento periódico de la cuneta localizada hacia la parte media del talud vial evaluado, lo anterior con el fin de evitar que se presenten nuevos rebosamientos de las aguas lluvias captadas por esta cuneta y eventualmente nuevos procesos como el descrito en el presente documento.

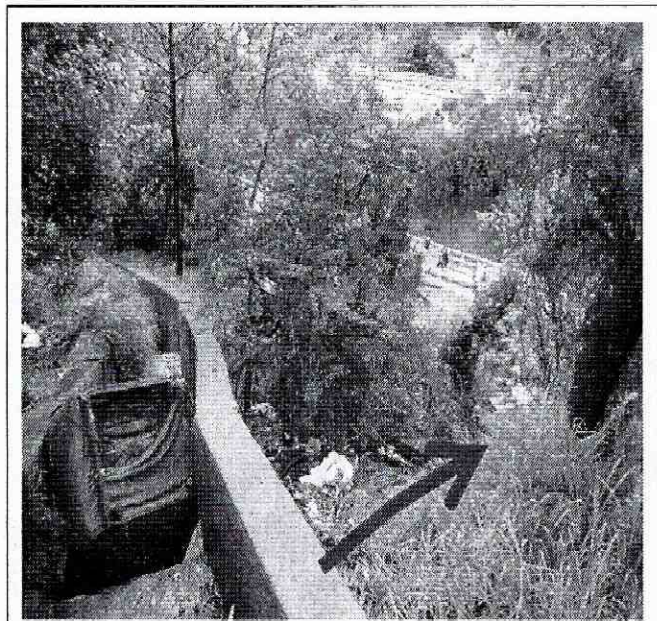
**Foto 5** sector por donde se presentó el rebosamiento de las aguas lluvias captadas por la canal ocasionando el proceso identificado.

- A la Alcaldía Local de Chapinero, desde su competencia adelantar las acciones administrativas pertinentes con el fin de identificar al responsable de realizar de manera inmediata un estudio geotécnico en el que se contemplen las obras de emergencia y/o las medidas de estabilización inmediata del talud de corte vial localizado hacia el costado norte de la la bifurcación que da acceso a la Avenida Circunvalar y al interconector de la calle 63 desde el oriente, que garanticen la estabilidad, funcionalidad y seguridad de los transeúntes, así como el tránsito vehicular. Dicho estudio deberá contemplar de manera adicional las obras que se deban ejecutar para el manejo adecuado de las aguas de escorrentía superficial y subsuperficial durante la construcción, así como también, deberá estar soportado técnicamente por un profesional idóneo mediante los estudios y análisis que considere apropiados, que demuestren suficientemente que las obras propuestas garantizan un factor de seguridad apto para la estabilidad del talud y los equipamientos aledaños.
