ALCALDÍA MAYOR DE BOGOTÁ D.C. Fondo Prevención y Atención Emergencias	DIAGNÓSTICO TÉCNICO	Código: GAR- FT - 03
		Versión: 01
		Código documental:

DIAGNÓSTICO TÉCNICO No. DI-4919
SUBDIRECCIÓN DE EMERGENCIAS
COORDINACIÓN DE ASISTENCIA TÉCNICA
EVENTO SIRE 108623

DIRECCIÓN:	Carrera 4 Este No. 163A-68 Carrera 4 Este No. 163A-64 Int 1 Carrera 4 Este No. 163A-64 Int 2 Carrera 4 Este No. 163A-84 Carrera 4 Este No. 163A-74 Calle 163A No. 4-92 Este	ÁREA DIRECTA:	1000 m ²				
	BARRIO:		Santa Cecilia Norte Rural	POBLACIÓN ATENDIDA:	24		
UPZ:	11 – San Cristóbal Norte	FAMILIAS	7	ADULTOS	17	NIÑOS	7
LOCALIDAD:	1 – Usaquén	PREDIOS EVALUADOS	7				
CHIP	-	DOCUMENTO REMISORIO	CR-12089

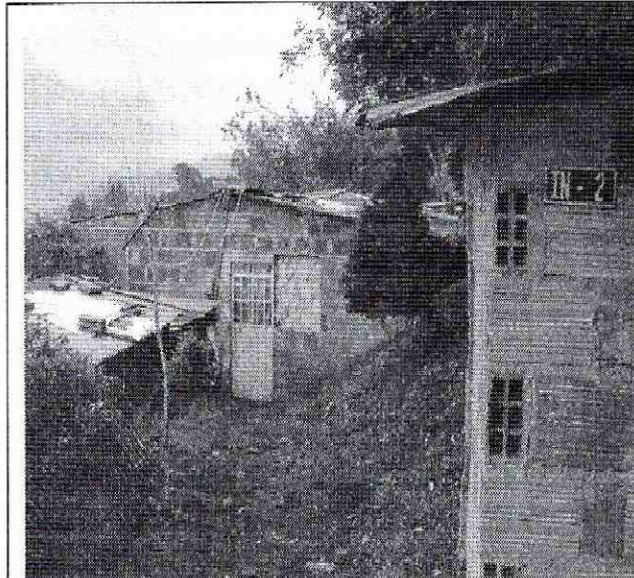
En el predio de la Carrera 4 Este No. 163A-64 Int 2 se emplaza una vivienda de un nivel en mampostería simple, con cubierta en teja de zinc (Fotografía 1). La vivienda se encuentra emplazada en la parte alta de una ladera de pendientes entre moderadas y altas, en la que han sido construidas varias viviendas, para cuyo emplazamiento se han practicados cortes en el terreno, los cuales, en su mayoría no han sido adelantados sin las medidas de estabilización y manejo de aguas superficiales y subsuperficiales adecuadas.

Foto 1. Vivienda del predio de la Carrera 4 Este No. 163A-64 Int. 2.

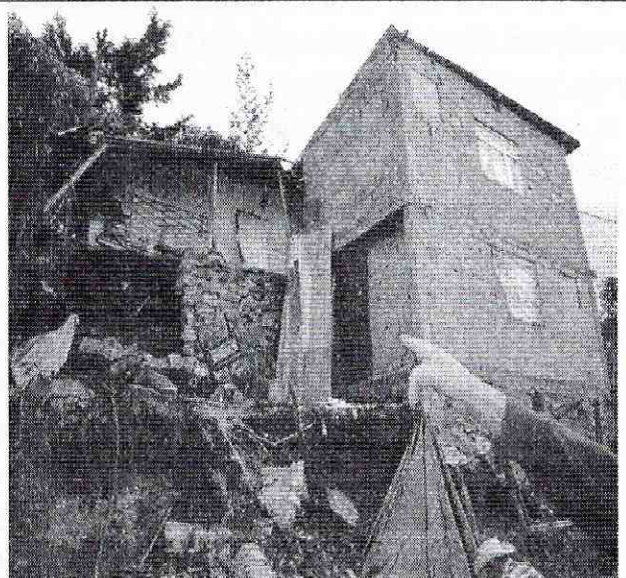
Al costado sur del predio de la Carrera 4 Este No. 163A-64 Int. 2, se localiza el predio de la Carrera 4 Este No. 163A-64 Int. 1, en el que se emplaza una vivienda de dos (2) niveles en mampostería parcialmente confinada por columnas con losa de entrepiso maciza de concreto y cubierta de teja de zinc que ocupa el sector sur del predio, y una vivienda de un nivel en mampostería simple que ocupa el costado norte. A causa de la topografía del sector, para el emplazamiento de la vivienda de dos niveles fue construido un muro de estabilización del talud de relleno localizado hacia el costado occidental; el muro en comento, con cerca de 1.80 m de altura, fue construido en piedra pegada, confinado por columnas laterales y cimentado con muy poca profundidad de desplante (Fotografías 2 y 3).

Foto 2. Viviendas del predio de la Carrera 4 Este No. 163A-64 Int. 1. En la parte baja, talud de corte inestabilizado durante las obras realizadas en el predio de la Carrera 4 Este No. 163A-68.

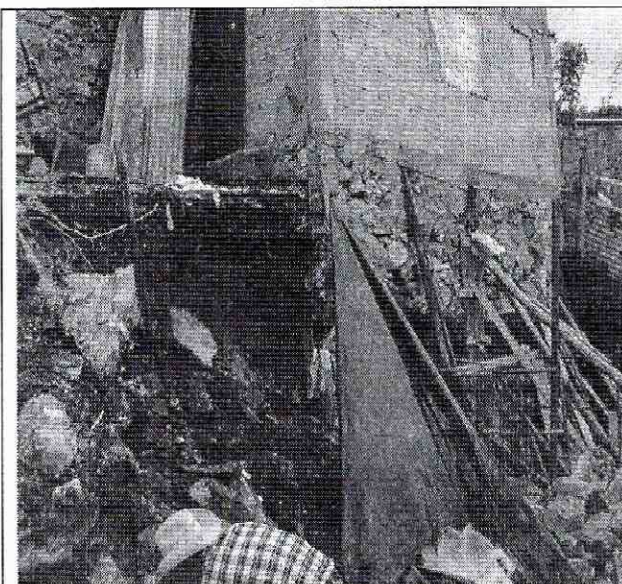
con el propósito de generar un terreno plano para construir, se excavó por debajo del nivel de cimentación del muro de piedra pegada del costado occidental del predio de la Carrera 4 Este No. 163A-64 Int. 1, generando la pérdida del material de cimentación de dicho elemento, que si bien al momento de la visita no presentaba falla, si quedó en condición de alta vulnerabilidad. El talud de corte generado fue prolongado en dirección norte sin las adecuadas medidas de estabilización y manejo de aguas, por lo que desestabilizó la mayor parte del costado occidental del predio de la Carrera 4 Este No. 163A-64 Int. 1. El proceso de inestabilidad generado se evidenció por medio de una grieta de tracción que alcanzaba hasta 50 cm de abertura y 2 m de profundidad estimada. Adicionalmente generó la caída de cerca de 4 m³ de material proveniente del talud de corte (Fotografía 4).

Foto 3. Muro de estabilización del relleno del costado occidental del predio de la Carrera 4 Este No. 163A-64 Int. 1.

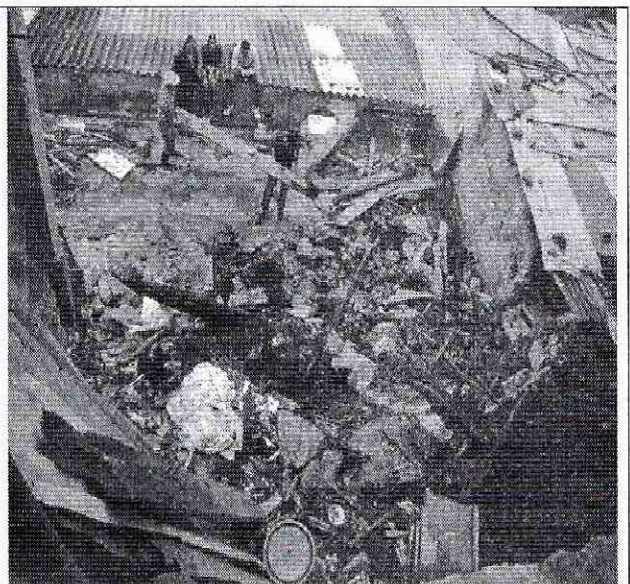
Foto 4. Vista del predio de la Carrera 4 Este No. 163A-68, en donde se desarrollaban las obras que desembocaron en el proceso de inestabilidad del talud de corte.

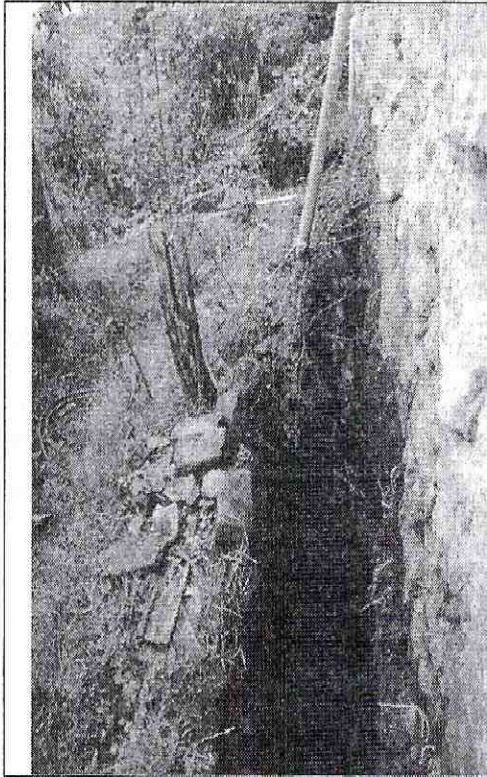
La grieta de tracción en cemento se prolongó en sentido norte bordeando el costado occidental del predio de la Carrera 4 Este No. 163A-64 Int. 2 (Fotografía 5). En dicho sector, la falla parcial del talud de corte generó la caída de cerca de 3 m³ de material hacia el predio localizado hacia el costado occidental, cuya nomenclatura no fue posible determinar, que se denominará Predio A (Fotografía 6). En dicho predio se emplaza una vivienda de un nivel en mampostería simple de bloques de concreto, con cubierta en teja de zinc; de acuerdo con lo expresado por la comunidad, dicha vivienda era habitada por una persona que en meses previos tuvo que dejarla por amenazas de grupos ilegales que actúan en el sector. La caída de material sobre el costado oriental de la vivienda del Predio A generó daños en muros y en la cubierta, por lo que su habitabilidad y estabilidad se encontraban comprometidas.

Foto 5. Grieta de tracción bordeando el costado occidental del predio de la Carrera 4 Este No. 163A-64 Int. 2. Presenta cerca de 50 cm de abertura.

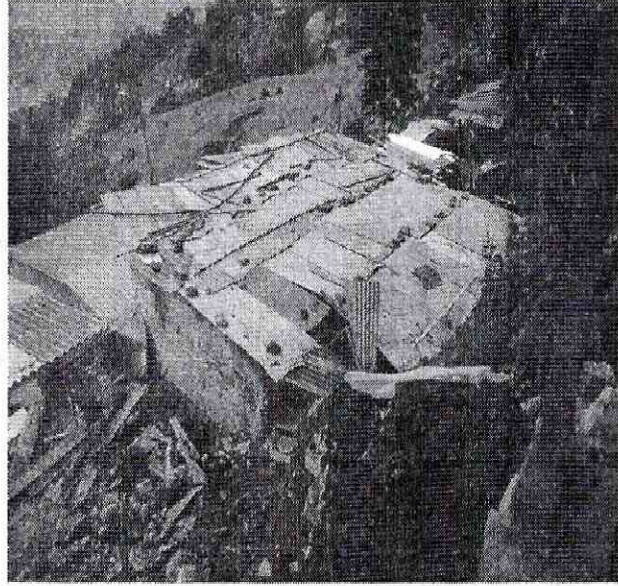
Foto 6. Caída de material con afectación en muros y cubierta de la vivienda del Predio A localizado al costado occidental del predio de la Carrera 4 Este No. 163A-64 Int. 2.

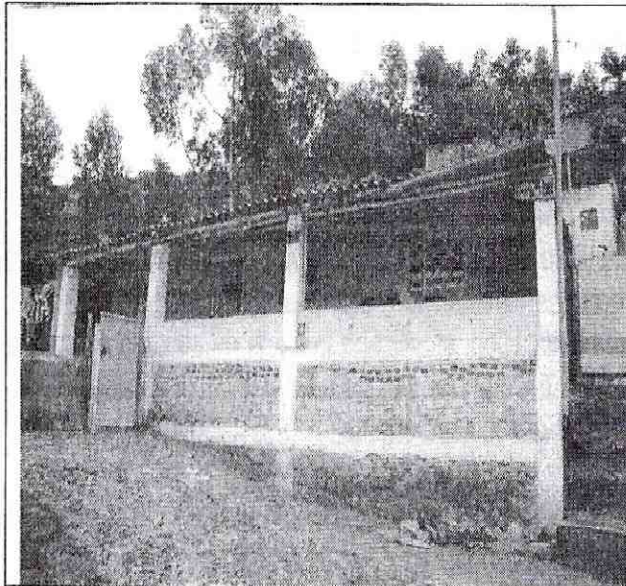
La posibilidad de caída de mayor cantidad de material sobre la vivienda del Predio A podría inducir el colapso parcial o total de la vivienda. Ante dicha situación, los escombros de la vivienda colapsada podrían caer sobre el predio de la Calle 163A No. 4-92 Este, en donde se encuentra emplazada una vivienda de un (1) nivel en mampostería simple con cubierta en teja de fibrocemento soportada por elementos de madera rolliza (Fotografía 7). Los dos predios se encuentran separados por un talud de corte de cerca de 2.50 m de altura practicado en material rocoso; el talud no fue dotado de elementos de protección, estabilización o manejo de aguas. Al momento de la visita el talud mostraba la caída de algunos bloques rocosos evidenciando un proceso de denudación que en el mediano plazo podría poner en compromiso la estabilidad del talud (Fotografía 8). Por la posibilidad de caída de elementos provenientes del Predio A, la estabilidad y habitabilidad de la vivienda de la Calle 163A No. 4-92 Este podría verse comprometida en el corto plazo ante cargas normales de servicio.

Foto 7. Vivienda del predio de la Calle 163A No. 4-92 Este, localizada en la parte baja del talud de corte en cuya parte alta se localiza el Predio A.

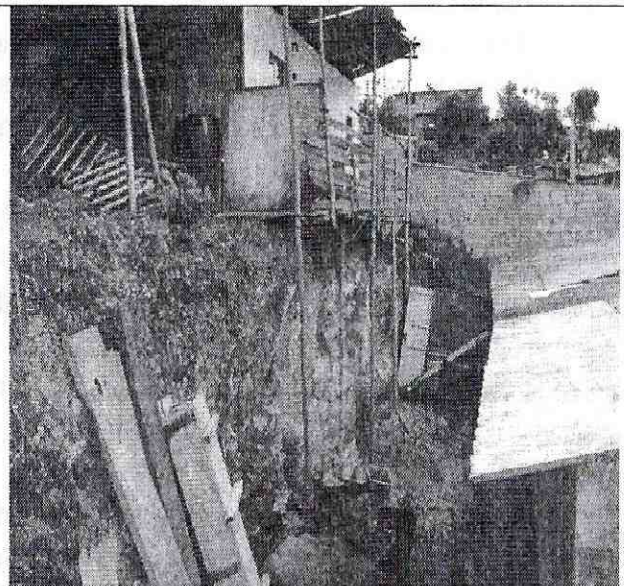
Foto 8. Talud de corte entre el Predio A (izq.) y el predio de la Calle 163A No. 4-92. El talud evidenciaba la caída reciente de algunos bloques rocosos.
