DIAGNÓSTICO TÉCNICO No. DI-4921
SUBDIRECCIÓN DE EMERGENCIAS
COORDINACIÓN DE ASISTENCIA TÉCNICA
EVENTO SIRE 108644

DIRECCIÓN:	Calle 162A No. 3A-40 Este	ÁREA DIRECTA:	220 m ²				
BARRIO:	Santa Cecilia Norte Rural (Cerros Norte)	POBLACIÓN ATENDIDA:	15				
UPZ:	11 - San Cristóbal Norte	FAMILIAS	2	ADULTOS	7	NIÑOS	8
LOCALIDAD:	1 - Usaquén	PREDIOS EVALUADOS	1				
CHIP	AAA0157NUNN	DOCUMENTO REMISORIO	CR-10946

REMOCIÓN EN MASA

Se presentó un proceso de remoción en masa en el talud de corte del costado oriental de la vivienda emplazada en el predio de la Calle 162A No. 3A-40 Este en el barrio Santa Cecilia Norte Rural (Cerros Norte o Santa Cecilia Norte Parte Alta) de la Localidad de Usaquén.

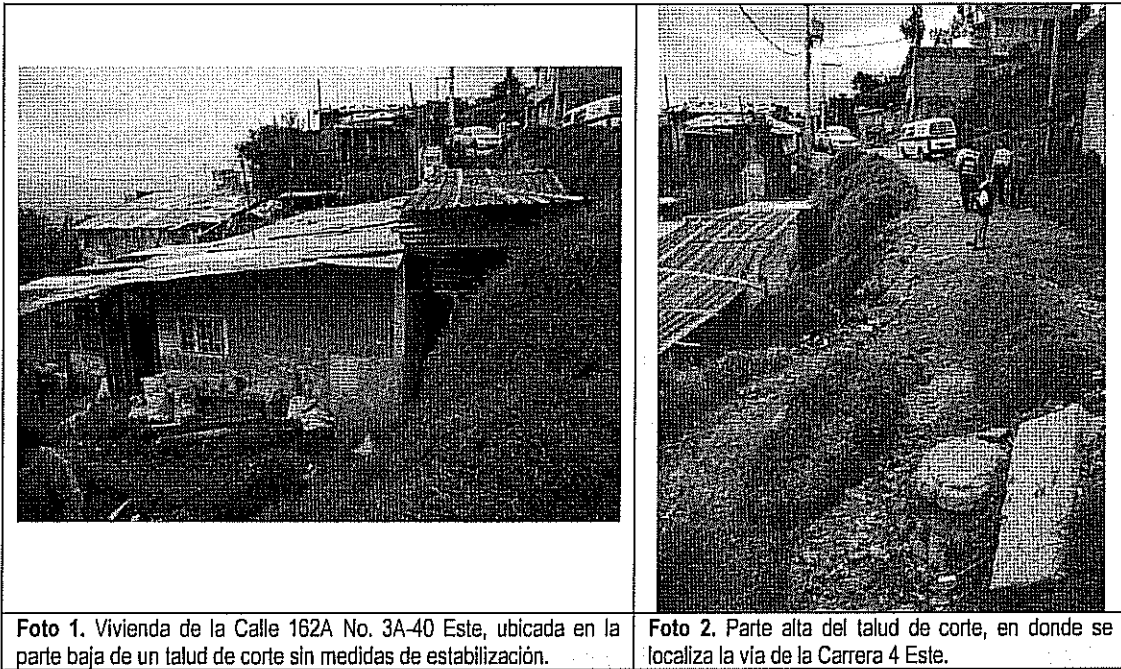
En el predio de la Calle 162A No. 3A-40 Este se encuentra ubicada una vivienda de un (1) nivel construida en mampostería simple con cubierta en teja de zinc soportada por elementos de madera (Fotografía 1). Para el emplazamiento de la vivienda, hacia el costado oriental de la misma fue generado un talud de corte de cerca de 3 m el cual no fue dotado de las medidas adecuadas de estabilización y manejo de aguas de escorrentía superficial y subsuperficial. En la parte alta del talud de corte se localiza la vía de la Carrera 4 Este, la cual no presenta pavimento ni obras de arte, pero a través de la cual cruza una red de alcantarillado local (Fotografía 2).

Posiblemente a causa de la alta saturación del material asociada a las altas precipitaciones registradas en el sector durante los días previos a la atención del evento, así como por las deficiencias de construcción del talud ya descritas, se presentó un deslizamiento de material, principalmente material orgánico, capa vegetal y relleno, en un volumen estimado en 5 m³, el cual quedó depositado sobre el espacio de la cancha de tejo sin generar afectación alguna a la vivienda (Fotografía 3), a excepción de algunas anegaciones parciales por aguas que escurrieran desde la cara del talud. Adicionalmente generó el desprendimiento de material vegetal localizado al costado occidental de la vía de la Carrera 4 Este.

- Al responsable o responsables del predio de la Calle 162A No. 3A-40 Este, mantener la restricción de uso de la ramada ubicada en el costado oriental del predio en comento, hasta tanto se implementen medidas que estabilicen el talud de corte en cuya parte baja se ubica el predio, posiblemente conformado para el emplazamiento de la vivienda, intervenciones que deben contar con las respectivas obras para el manejo de las aguas de escorrentía superficial y subsuperficial, y que garanticen la estabilidad estructural y la habitabilidad de las viviendas en comento.

- En caso de no existir restricciones y/o condicionamientos al uso del suelo para el predio de la Calle 162A No. 3A-40 Este, se recomienda al responsable o responsables del mismo implementar medidas de estabilización y manejo de aguas de escorrentía superficial y subsuperficial para el talud de corte en cuya parte baja se localiza el predio en comento; estas acciones deben ser adelantadas con el apoyo de personal idóneo, de acuerdo con la normatividad vigente y para lo cual se deben tramitar los permisos y licencias respectivos.

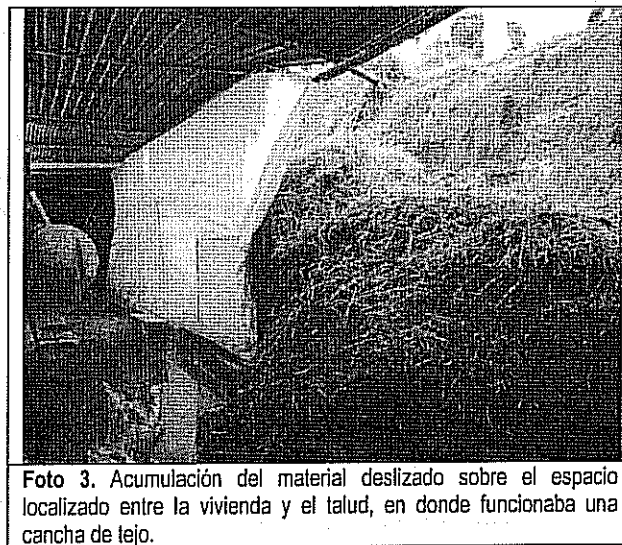
Con base en la inspección visual se pudo establecer que existe la posibilidad que el proceso de inestabilidad del talud de corte adquiera un carácter retrogresivo con un compromiso cada vez mayor de la vía de la Carrera 4 Este, situación que potencialmente podría afectar también la red de alcantarillado que cruza por dicha vía. Adicionalmente, se puede presentar

- A la Alcaldía Local de Usaquén, desde su competencia, adelantar las acciones administrativas tendientes a determinar el responsable de acometer las intervenciones definitivas sobre el talud de corte en cuya parte baja se localiza el predio de la Calle 162A No. 3A-40 Este y en cuya parte alta se localiza la vía de la Carrera 4 Este, dado que, de no implementarse medidas definitivas en dicho talud, en el mediano plazo se podría presentar un avance en el proceso de inestabilidad que lo afecta, con compromiso en la estabilidad de la vivienda de la Calle 162A No. 3A-40 Este y en la transitabilidad de la vía de la Carrera 4 Este, así como de la red de alcantarillado instalada bajo dicha vía.

- A la Empresa de Acueducto y Alcantarillado de Bogotá – EAAB, desde su competencia, adelantar las acciones administrativas y operativas tendientes a realizar una revisión del estado de la red de alcantarillado local que se encuentra instalada bajo la vía de la Carrera 4 Este, específicamente en el sector cercano al predio de la Calle 162A No. 3A-40 Este, con el fin de descartar la presencia de filtraciones de aguas hacia el talud de corte en cuya parte baja se localiza el talud referenciado.
