**DIAGNÓSTICO TÉCNICO No. DI-4944**  
**SUBDIRECCIÓN DE EMERGENCIAS**  
**COORDINACIÓN DE ASISTENCIA TÉCNICA**  
**RAD FOPAE No. 2010ER16730**

PREDIOS:	Calle 78A Sur No. 20-12 Carrera 21 No. 76A-39 Sur	ÁREA DIRECTA:	1Ha				
BARRIO:	Cordillera Sur	POBLACIÓN ATENDIDA:	16				
UPZ:	68 – El Tesoro	FAMILIAS	2	ADULTOS	6	NIÑOS	10
LOCALIDAD:	19 – Ciudad Bolívar	PREDIOS EVALUADOS	2				
CHIP	-----	DOCUMENTO REMISORIO	CR-10901

REMOCIÓN EN MASA

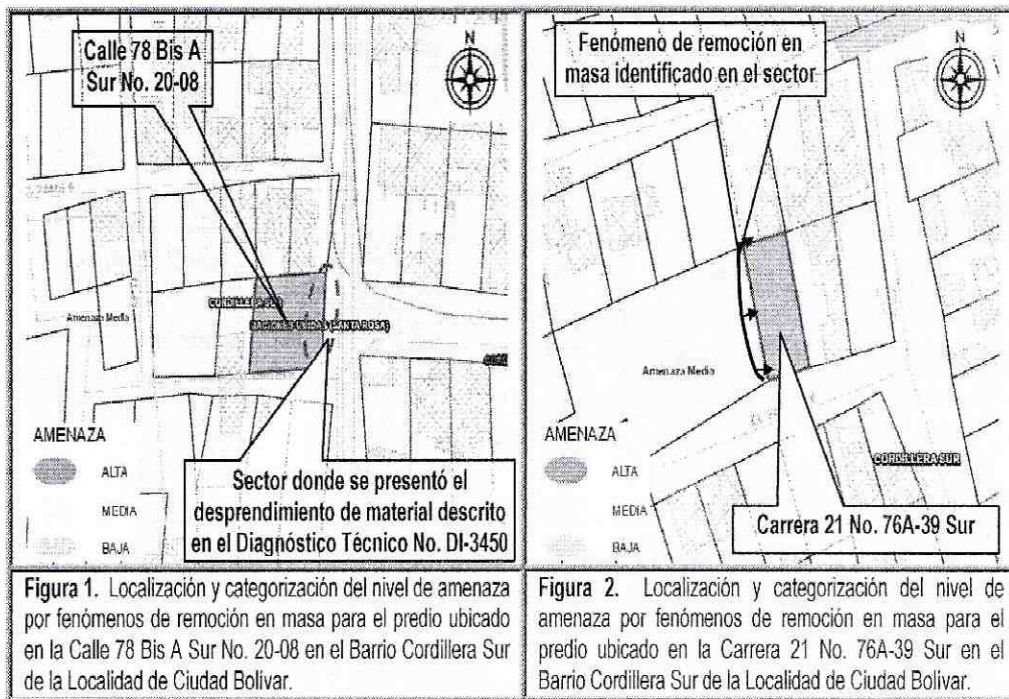
El Barrio Cordillera Sur, fue legalizado mediante el Acto Administrativo No 0017 del 22 de noviembre de 1999 expedido por el Departamento Administrativo de Planeación Distrital - DAPD (Actual Secretaría Distrital de Planeación); para lo cual la Dirección de Prevención y Atención de Emergencias - DPAE, emitió el Concepto Técnico No. CT-3230 del 2 de diciembre de 1998, en el cual se establece que los predios de la referencia se encuentran catalogados dentro de la Zona de Amenaza Media y Riesgo Medio por Fenómenos de Remoción en Masa (Ver Figuras 1 y 2).

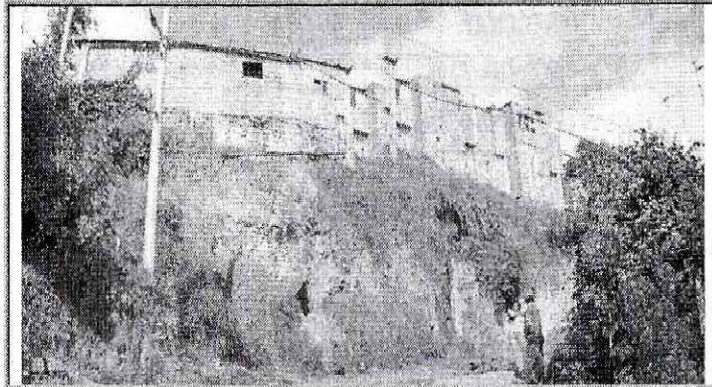
Con base en la visita técnica realizada al punto, se observó que las condiciones de la vivienda emplazada en el predio en mención, así como también de la vía de la Carrera 20 a la altura de la Calle 78A Sur, no han cambiado considerablemente con respecto a las descritas en el Diagnóstico Técnico No. DI-4861, dado que al momento no se han adelantado ningún tipo de acciones tendientes a garantizar la estabilidad y seguridad del sector evaluado, de igual manera se observó que la vivienda en comento, localizada en el predio de la Calle 78A Sur No. 20-08, a pesar de las recomendaciones de ser evacuada por el riesgo de posibles avances en los desprendimientos del talud de corte localizado en el sector, continúa siendo habitado (Ver fotografías 1 a 3).

**Fotografía 1.** Vista frontal del desprendimiento de suelo residual en el talud vial de la Carrera 20 a la altura de la Calle 78A Sur (Fotografía tomada del D/4861)

- Mantener evacuado el predio ubicado en la Calle 78A Sur No. 20-08 en el Barrio Cerros del Sur de la Localidad de Ciudad Bolívar, hasta tanto se garanticen condiciones de estabilidad del sector, así como también condiciones de habitabilidad y seguridad de la vivienda.

- A la Alcaldía local y a la Unidad Administrativa Especial de Rehabilitación y Mantenimiento Vial, desde su competencia, adelantar las acciones administrativas tendientes a establecer el responsable que debe implementar las medidas adecuadas para reconfigurar y estabilizar el talud de corte del costado occidental de la vía Carrera 20 a la altura de la Calle 78A Sur, en el costado oriental del predio habitado por la señora Maria Helena Ganzo y su familia, mediante la implementación de obras de protección geotécnica con el apoyo de personal idóneo, las cuales deben contar con un sistema de drenaje para la evacuación de las aguas superficiales y subsuperficiales, con el fin de garantizar la estabilidad del mismo.

- A la Alcaldía Local de Ciudad Bolívar, adelantar las acciones administrativas tendientes a implementar de manera inmediata, acciones de emergencia a fin de evitar en el corto plazo, un avance retrogresivo del proceso de inestabilidad que pueda llegar a comprometer las condiciones de estabilidad y habitabilidad de las viviendas aledañas al sector de la Carrera 20 a la altura de la Calle 78A Sur en el Barrio Cordillera Sur de la Localidad de Ciudad Bolívar.

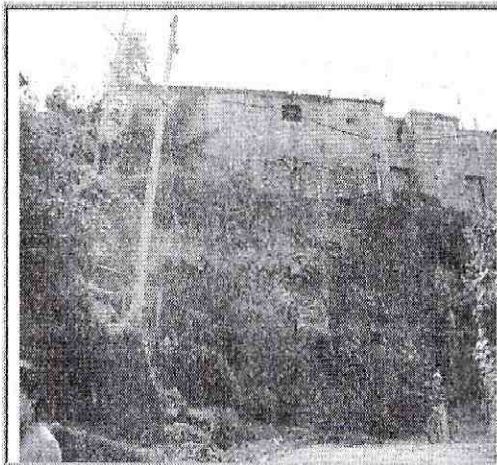
**Fotografía 2.** Vista frontal del desprendimiento de suelo residual en el talud vial de la Carrera 20 a la altura de la Calle 78A Sur (Fotografía tomada el 30 de noviembre de 2010).

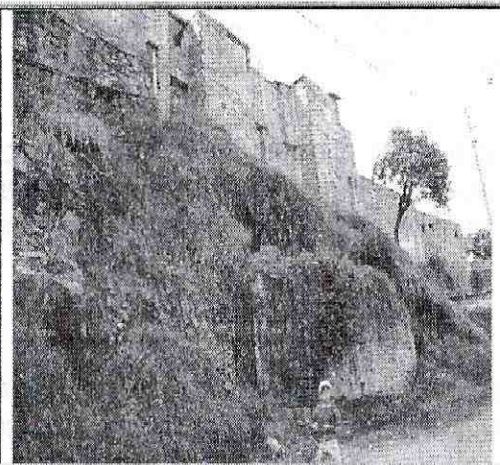
**Fotografía 3.** Vista frontal del desprendimiento de suelo residual en el talud vial de la Carrera 20 a la altura de la Calle 78A Sur (Fotografía tomada el 30 de noviembre de 2010).

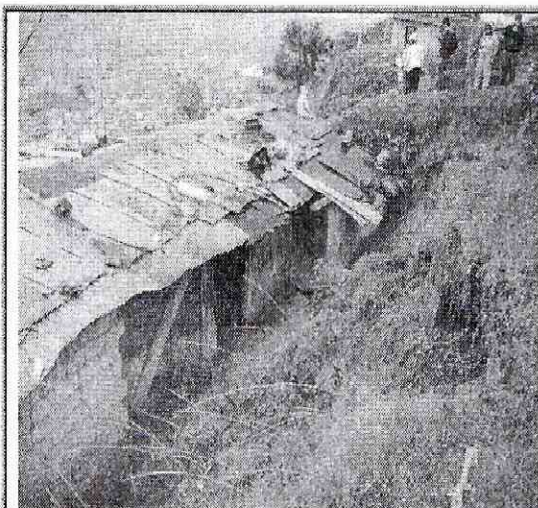
Se presentó un fenómeno de remoción en masa de carácter local, tipo desprendimiento de material proveniente de un talud de corte localizado en el costado occidental del predio evaluado, dicho proceso involucró la movilización de aproximadamente 15m<sup>3</sup> de material tipo capa vegetal y suelo de relleno, impactando directamente el costado occidental de la vivienda evaluada, generando el colapso parcial del muro en mampostería simple que conforma el cerramiento perimetral en dicha zona.

Con base en la inspección visual realizada, se observó que el talud de corte en comento fue posiblemente realizado de manera antrópica antitécnica, con el objeto de realizar la adecuación del terreno y posteriormente el emplazamiento de la vivienda afectada, el cual tiene una longitud de aproximadamente 8m de longitud, con una altura de entre 2m y 2.5m e inclinación de tendencia vertical ( $\beta \approx 90^\circ$ ), careciendo de medidas de protección y/o contención, así como también de sistemas para el manejo del drenaje superficial y sub-superficial; se destaca que hacia la parte alta del mismo, se encuentra un lote vacío cubierto con capa vegetal, perteneciente a un sector de ladera de pendiente moderada ( $\beta \approx 40^\circ$ ), en la cual debido a sus características topográficas y las características del material que la conforman, tipo capa vegetal y suelo residual, es posible que se presente un avance retrogresivo en el fenómeno de remoción en masa anteriormente descrito, situación por la cual al momento de la visita técnica se recomendó la evacuación de la vivienda ubicada en el predio evaluado.

Dentro de las posibles causas por las cuales se presentó el fenómeno de remoción en masa en el talud de corte localizado al costado occidental del predio de la Carrera 21 No. 76A-39 Sur, se encuentran las fuertes precipitaciones registradas en el sector, factor climático que en conjunto con la falta de medidas de protección y sistemas para el manejo del drenaje en el talud de corte, potencializan la generación de procesos de inestabilidad.

**Fotografía 4.** Evidencia del fenómeno de remoción en masa que se presentó en el talud de corte localizado al costado occidental del predio de la Carrea 21 No. 76A-39 Sur.

- La habitabilidad y estabilidad de la vivienda ubicada en la Carrera 21 No. 76A-39 Sur en el Barrio Cordillera Sur, se encuentran comprometidas en la actualidad, dada la afectación estructural relacionada con el impacto de la masa de suelo movilizada en el fenómeno de remoción en masa, contra la estructura de cerramiento perimetral ubicada al costado occidental de dicha vivienda.

- Mantener evacuado el predio ubicado en la Carrera 21 No. 76A-39 Sur en el Barrio Cerros del Sur de la Localidad de Ciudad Bolívar, hasta tanto se garanticen condiciones de estabilidad del sector, así como también condiciones de habitabilidad y seguridad de la vivienda.

- En el caso de no existir restricciones y/o condicionamientos al uso del suelo para el predio de la Carrera 21 No. 76A-39 Sur, implementar acciones tendientes para el mejoramiento y/o mantenimiento de la vivienda ubicada en el predio en comento, dichas acciones deberán llevarse a cabo con el apoyo de personal idóneo, garantizando que se cumplan los requerimientos establecidos

- De igual manera, a los responsables del predio ubicado en la Carrera 21 No. 76A-39 Sur, en el caso de no existir restricciones y/o condicionamientos al uso del suelo para el predio en comento, implementar acciones tendientes para estabilizar el talud de corte ubicado al costado occidental del mismo, dichas acciones deberán llevarse a cabo con el apoyo de personal idóneo, mediante la conformación de obras de protección y/o estabilización geotécnica, las cuales debe contar con un sistema de drenaje para la evacuación de las aguas superficiales y sub-superficiales, garantizando que se cumplan los requerimientos establecidos en el Decreto No. 926 de 2010, Reglamento Colombiano de Construcción Sismo Resistente NSR-10, de acuerdo con la normatividad vigente para el barrio, para lo cual se deben tramitar los permisos y licencias respectivos.

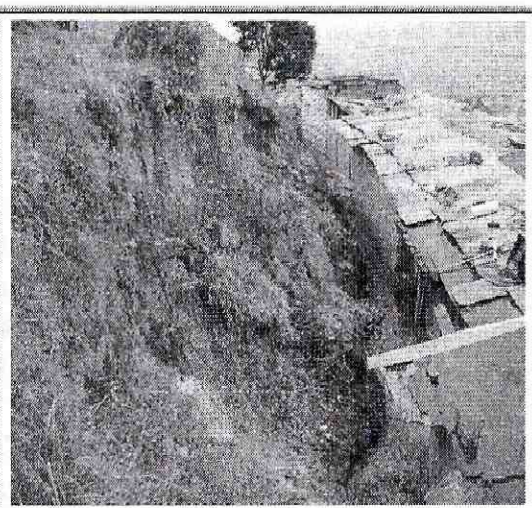
**Fotografía 5.** Vista frontal del desprendimiento de suelo residual en el talud vial de la Carrera 20 a la altura de la Calle 78A Sur (Fotografía tomada el 30 de noviembre de 2010).
