DIAGNÓSTICO TÉCNICO No. DI-4946
SUBDIRECCIÓN DE EMERGENCIAS
COORDINACIÓN DE ASISTENCIA TÉCNICA
RADICADO FOPAE 2010ER15499

Se presenta la desintegración de varias de las unidades de mampostería localizadas en la parte baja del muro de cerramiento del parqueadero de la Alcaldía Local de Sumapaz, ubicado en los predios de la Carrera 33 No. 5C-12 y de la Calle 5C No. 32B-28, situación que puede conducir al colapso del muro en comento.

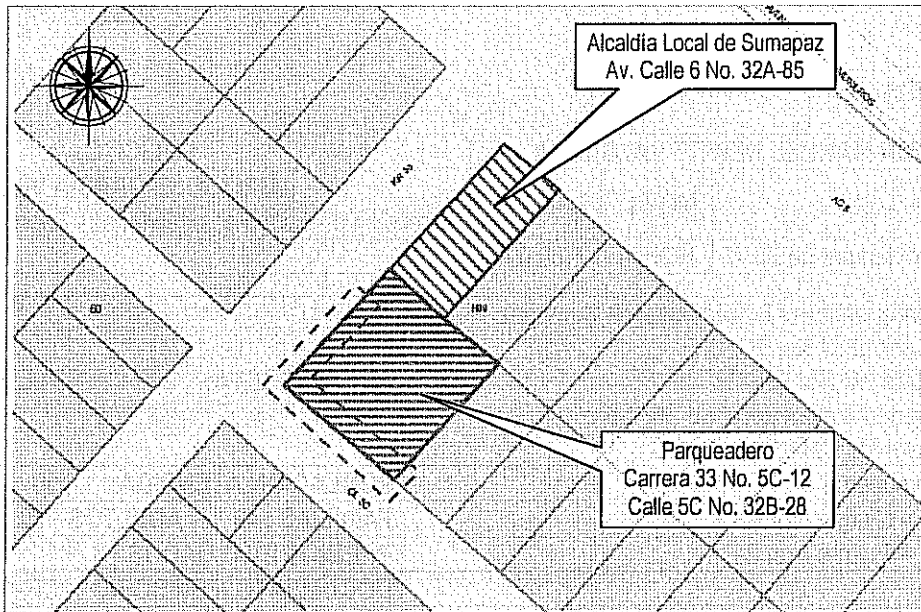
Figura 1. Localización del muro de cerramiento del parqueadero ubicado en los predios de la Carrera 33 No. 5C-12 y la Calle 5C No. 32B-28.

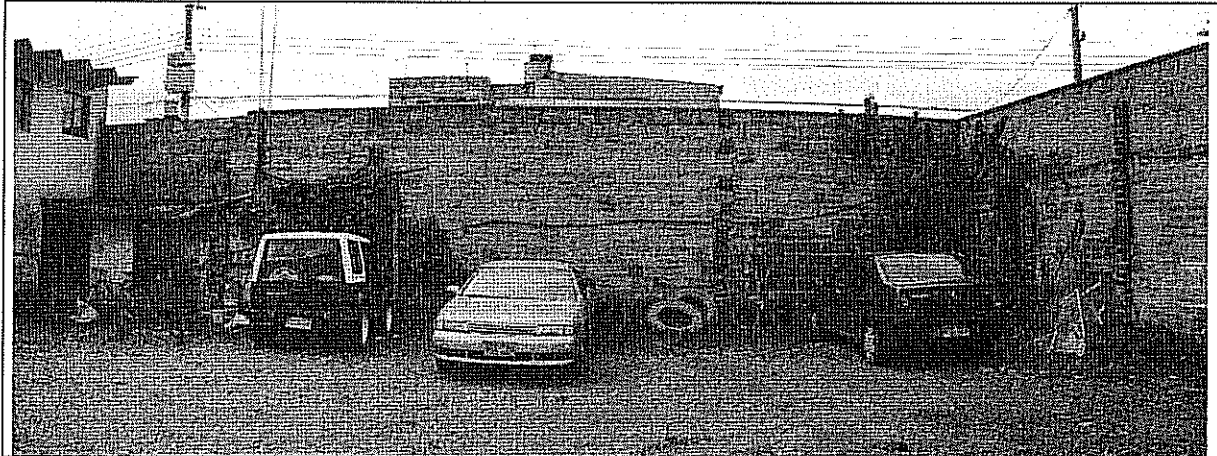
Hacia el costado suroccidental del predio de la Avenida Calle 6 No. 32A-85 se localizan los predios de la Carrera 33 No. 5C-12 y de la Calle 5C No. 32B-28, los cuales no presentan construcciones y en los que funciona el parqueadero de la Alcaldía Local (Fotografía 1). Sobre los costados suroccidental (sobre la Calle 5C) y noroccidental (sobre la Carrera 33), el

Foto 1. Vista general, desde el interior, del muro de cerramiento del parqueadero ubicado en los predios de la Carrera 33 No. 5C-12 y de la Calle 5C No. 32B-28.

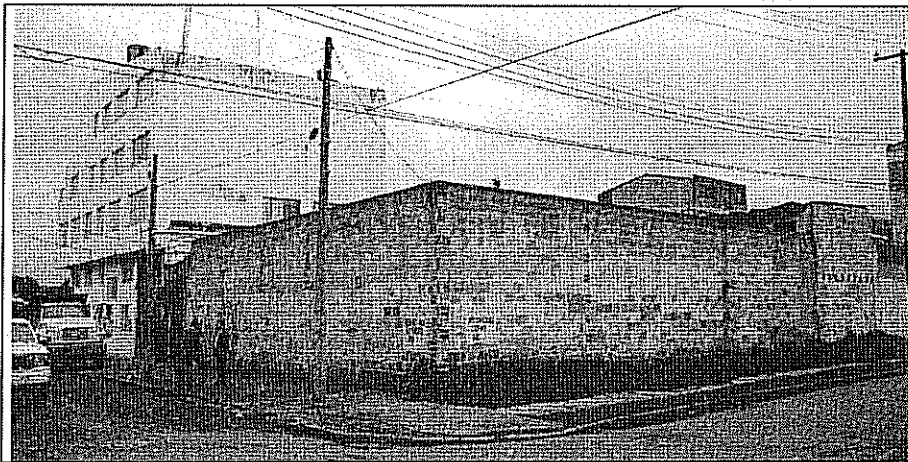
parqueadero presenta como cerramiento un muro en mampostería simple (ladrillo de perforación horizontal) de cerca de 4 m de altura (Fotografía 2), el cual cuenta con serias y evidentes deficiencias constructivas relacionadas no solo con la carencia de elementos de confinamiento y amarre del tipo vigas y columnas de concreto, sino también por la presencia en la cara interna de unos aparejos a modo de pilastras o elementos rigidizadores constituidos por ladrillos dispuestos por la tabla carentes de alineamiento y verticalidad (Fotografía 3).

Foto 2. Vista del muro desde el exterior de los predios. Al fondo, a la izquierda, el edificio sede de la Alcaldía Local de Sumapaz.

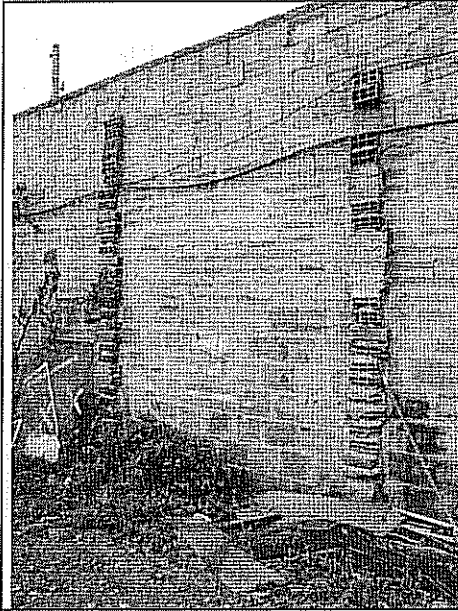
Foto 3. Elementos rigidizadores del muro, construidos en ladrillos colocados por la tabla.

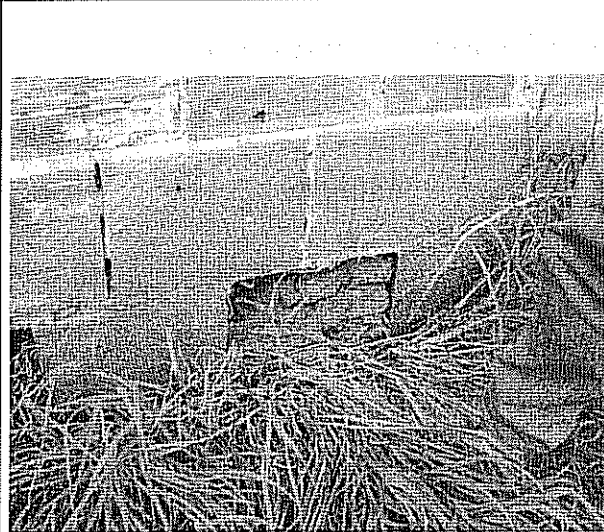
Con base en la inspección visual pudieron identificarse varios ladrillos pertenecientes a las dos primeras hileras del muro, que presentan un algo grado de desintegración y que prácticamente se desmoronan sin mayor esfuerzo (Fotografía 4); posiblemente dichos ladrillos hayan sido severamente afectados posiblemente por la exposición constante a la humedad, sin embargo es posible que su daño se relacione también con su proceso de fabricación dado que en muchos casos, las unidades de mampostería vecinas no presentaban tal grado de descomposición. La desintegración es más severa en el costado suroccidental del muro. En las hileras intermedias pudieron verse varias unidades que se rompen con facilidad ante leves esfuerzos impuestos con los dedos (Fotografía 5); de este modo, muchos de estos ladrillos carecen de uno o dos de sus tres tabiques (Fotografía 6). Si bien el muro no presenta pérdida de verticalidad ni deformaciones, la baja resistencia actual de dichos ladrillos puede conducir fácilmente al colapso parcial o total del muro de cerramiento en comento ante cargas dinámicas, ante cargas vibratorias inducidas por el tráfico automotor, ante cargas leves aplicadas en su plano, o eventualmente, ante las cargas del peso propio.

Foto 4. Desintegración avanzada de una de los ladrillos de la primera hilera del muro, costado suroccidental.

- En caso de no existir restricciones o condicionamientos al uso del suelo, se recomienda al responsable o responsables de los predios de la Carrera 33 No. 5C-12 y de la Calle 5C No. 32B-28, implementar de manera inmediata acciones para el mantenimiento, reforzamiento y rehabilitación, o para la demolición y reemplazo del muro de cerramiento del parqueadero de la sede de la Alcaldía Local de Sumapaz, que funciona en dichos predios, de modo que se mitigue la situación de riesgo público que genera la posibilidad de colapso o caída de dicho elemento, sobre las calzadas peatonales del costado nororiental de la Calle 5C y del costado suroriental de la Carrera 33. Dichas acciones deben ser ejecutadas con el apoyo de personal idóneo, garantizando que se cumplan los requerimientos establecidos en la Ley 400 de 1997 (Decreto 33 de 1998) Norma Colombiana de Diseño y Construcción Sismo Resistente NSR-98 y/o el

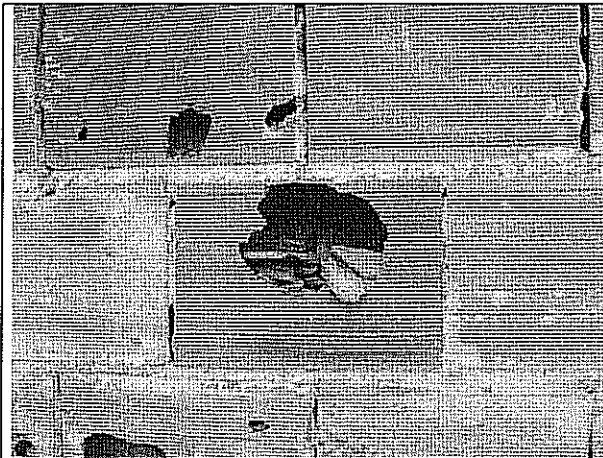
Foto 5. Ladrillos con huecos generados con la acción de una fuerza leve impuesta por los dedos.

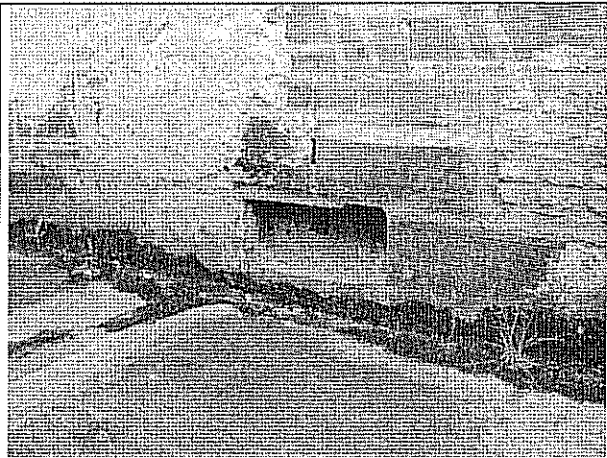
Foto 6. Ladrillo de la primera hilera carente de dos de sus tres tabiques.
