**DIAGNÓSTICO TÉCNICO DI – 4965**  
**SUBDIRECCIÓN DE EMERGENCIAS**  
**COORDINACIÓN DE ASISTENCIA TÉCNICA**  
**Evento SIRE No. 108587**

DIRECCIÓN:	Cra. 4 No. 87 A – 60	ÁREA DIRECTA:	1 Ha				
BARRIO:	El Refugio	POBLACIÓN ATENDIDA:	263				
UPZ:	88 – El Refugio	FAMILIAS	60	ADULTOS	220	NIÑOS	43
LOCALIDAD:	2 – Chapinero	PREDIOS EVALUADOS	3				
CHIP	AAA0093ELTD	DOCUMENTO REMISORIO	CR-10585

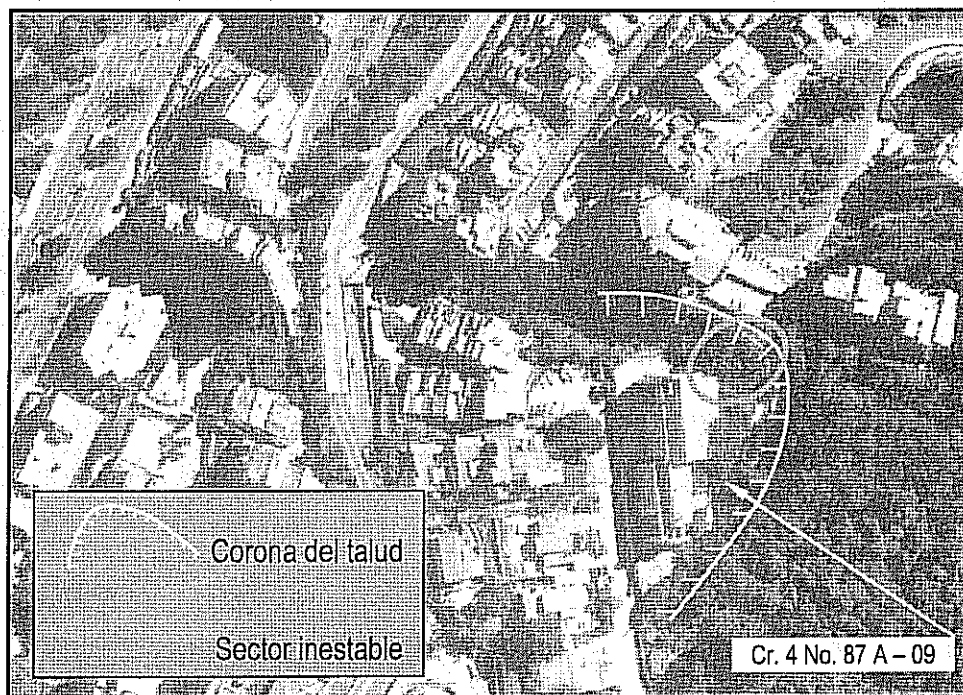
**Fotografía 2.** Vista aérea del talud existente en el sector del predio de la Carrera 4 No. 87 A – 60, Edificio Buenavista del Refugio, Localidad de Chapinero, donde se presenta un proceso de inestabilidad en la corona.  
Tomado de [mapas.bogota.gov.co](http://mapas.bogota.gov.co)

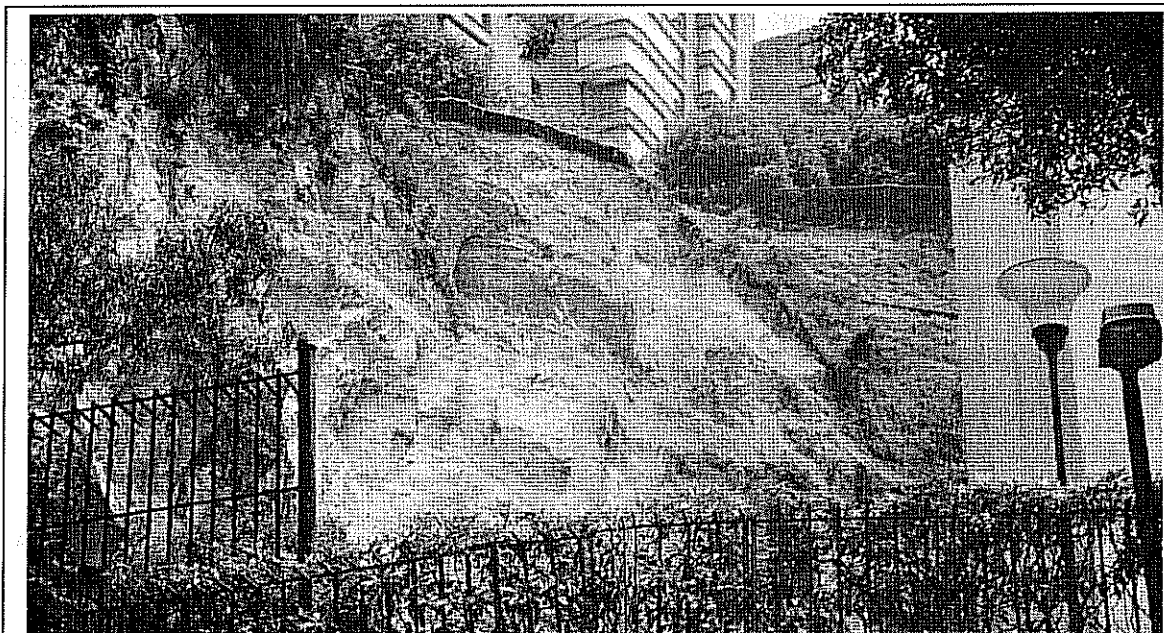
Se presentó desprendimiento de aproximadamente 100,0 m<sup>3</sup> de roca (arenisca fracturada) desde la parte alta de un talud de por lo menos 20,0 m de altura, 200,0 de longitud e inclinación cercana a la vertical, que bordea los costados oriental y norte de predio ubicado en la Carera 4 No. 87 A – 60, Barrio El Refugio de la Localidad de Chapinero (Figura 2 – Fotografía 1). Dentro de las posibles causas que detonaron el proceso de inestabilidad se encuentran el alto grado de fracturamiento de la roca, la saturación de los materiales, la pendiente del escarpe y la carencia de obras de estabilización.

**Fotografía 1.** Vista general del talud existente hacia la parte posterior del predio de la Cra. 4 No. 87 A – 60, afectado por desprendimiento de materiales en la parte alta.

- Los procesos de inestabilidad ocurridos en la parte alta del talud ubicado en la parte posterior del predio de la Cra. 4 No. 87 A – 60, pudieron haber sido detonados por el alto grado de fracturamiento de la roca, la saturación de los materiales, la pendiente del escarpe y la carencia de obras de estabilización en este tramo del talud.

- A la Alcaldía Local de Chapinero desde su competencia, adelantar las acciones administrativas necesarias para identificar el responsable de implementar, a la menor brevedad, las obras de mitigación necesarias para garantizar la estabilidad del talud localizado en la parte posterior de los edificios Buenavista del Refugio (Cra. 4 No. 87 A – 60), Atalaya del Chicó (Dg. 91 No. 4 B – 85) y Pent House (Dg. 91 No. 4 B – 91), así como de los postes y la línea de energía eléctrica que cruza por allí.

- Evaluar la viabilidad técnica de Incluir en la Base de Datos de Sitios para Intervención por Fenómenos de Remoción en Masa de la DPAE, para que se gestione por parte de la entidad o entidades competentes, la realización de diseños y la ejecución de obras de mitigación de riesgo a lo largo del talud afectado.

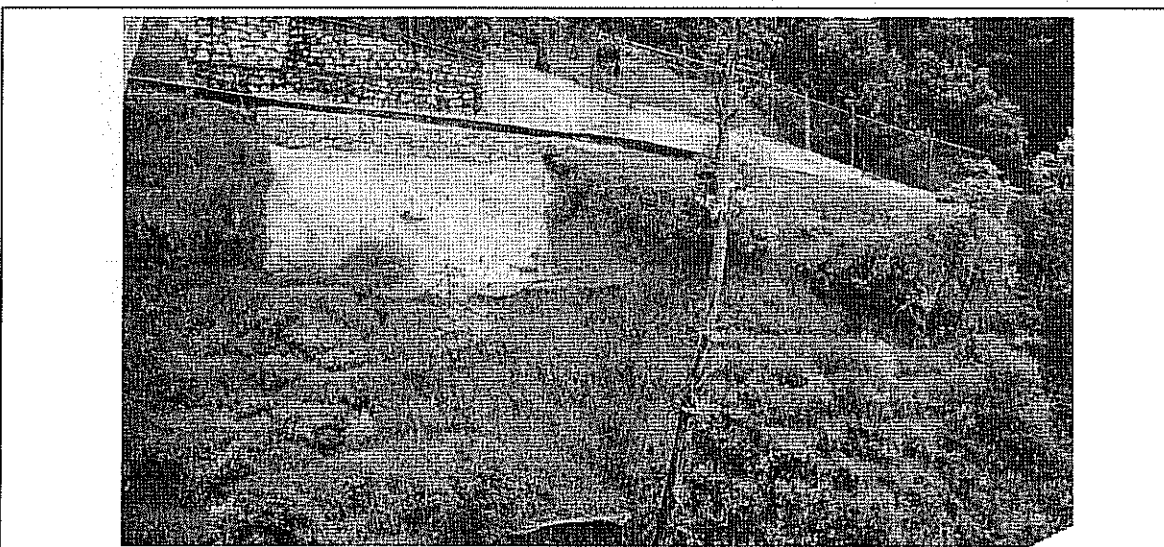
El costado oriental del mencionado talud ha sido estabilizado mediante la implementación de obras de protección geotécnica tipo anclajes, canales de drenaje y empradización, entre otras, y actualmente se encuentra en condiciones estables (Fotografía 2). Sin embargo, hacia el extremo oriental del tramo norte del talud, justo donde el talud presenta su mayor altura, no se han implementado obras de protección geotécnica, y ha sido en la parte superior de este sector donde se presentó el proceso de inestabilidad que afectó el edificio ubicado en la parte baja del talud por impacto y depositación de materiales en la base del escarpe (Fotografías 3 y 4).

**Fotografía 2.** Vista general del costado oriental del talud localizado en la parte posterior del predio de la Cra. 4 No. 87 A – 60, el cual se encuentra estabilizado con obras tipo anclajes, drenaje y empradización, entre otras.

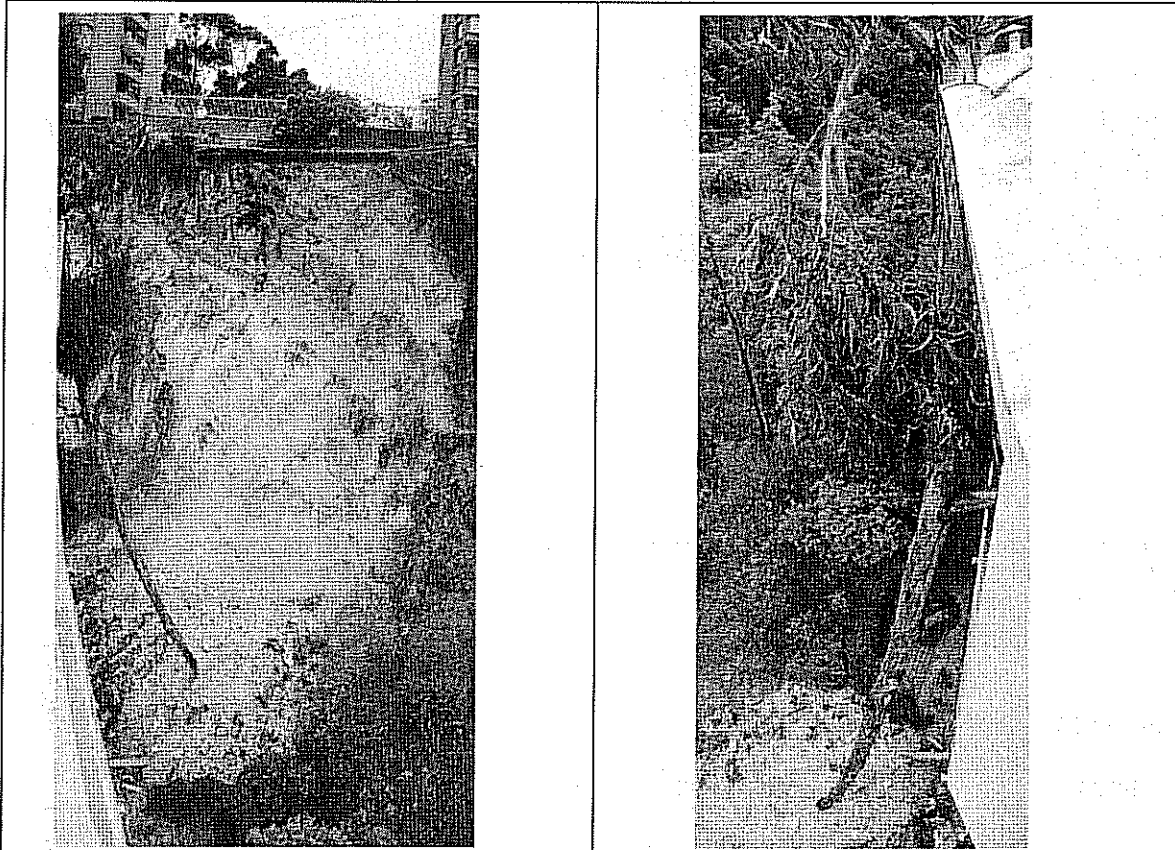
**Fotografías 3 y 4.** Afectaciones causadas por el proceso de inestabilidad que afectó el talud del costado norte del edificio Buenavista del Refugio.

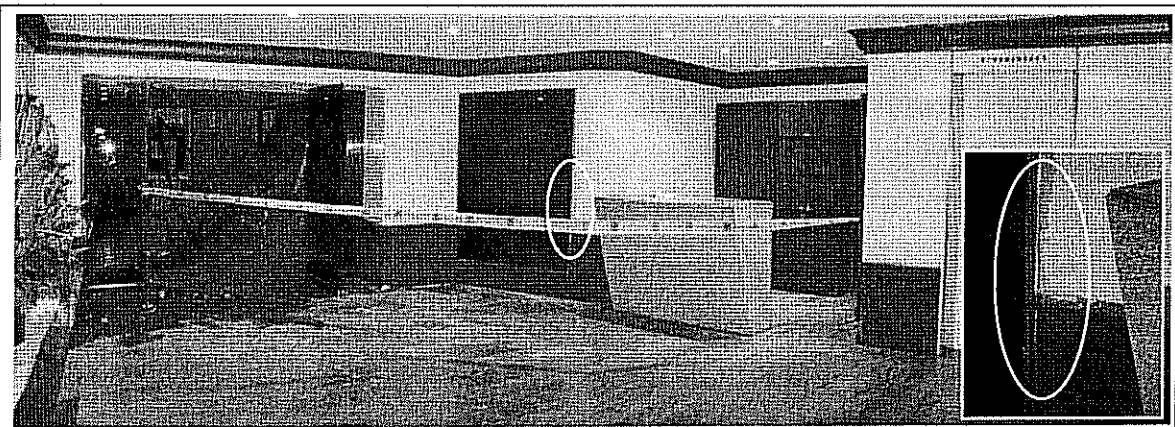
En la parte baja del talud evaluado se localiza el edificio Buenavista del Refugio, de la Cra. 4 No. 87 A – 60, conformado por dos torres, la Torre A (al sur) de 5 pisos, y la Torre B (norte) de 9 pisos, y un primer nivel de parqueaderos en cada una de éstas, construido con estructura aporticada y placas de entrepiso y cubierta en concreto, el cual resultó afectado en el nivel de acceso y parqueadero de la Torre B por el empuje y sobrecarga que generó el impacto y acumulación de los materiales desprendidos del talud (Fotografía 5), así como el colapso parcial del muro de antepecho en el nivel de terraza de esta misma torre por impacto de la copa de un eucalipto de por lo menos 15,0 m de altura que se encontraba en la parte media del talud y que presentó pérdida de verticalidad por la masa de material deslizado (Fotografía 6). Igualmente se presentó desprendimiento de materiales en menor proporción en el talud cercano a la portería de la Torre A (extremo sur del talud del costado oriental), causando compromiso en el ingreso a la Torre A ante la posibilidad de nuevos desprendimientos de

**Fotografía 5.** Afectación en la porteroía de la Torre B del Edificio Buenavista del Retiro, por el empuje causado por los materiales desprendidos desde la parte alta del talud existente en la parte posterior del predio.

- Mantener la restricción parcial de uso del ingreso peatona de las Torres A y B del Edificio Buenavista del Refugio, así como de la zona de recepción y el acceso al ascensor de la Torre B, hasta tanto se realice el retiro controlado de los materiales desprendidos del talud y que se depositaron en el extremo nor-oriental de la Torre B del mencionado edificio, y se garantice la estabilidad del talud.

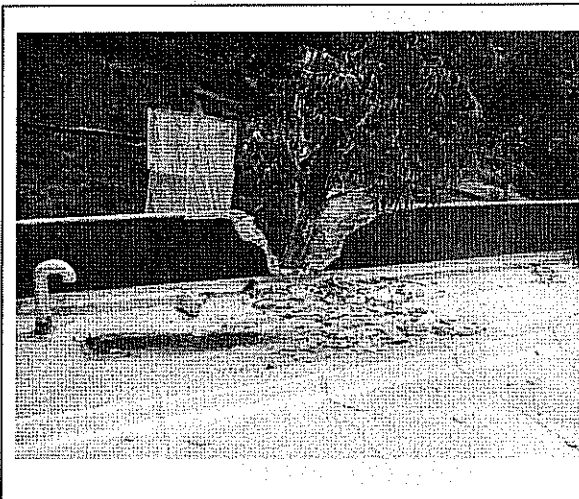
**Fotografía 6.** Detalle del muro de antepecho del nivel de terraza de la Torre B del Edificio Buenavista del Refugio, que presentó colapso parcial por el impacto de la copa de un eucalipto existente hacia la parte media del talud.

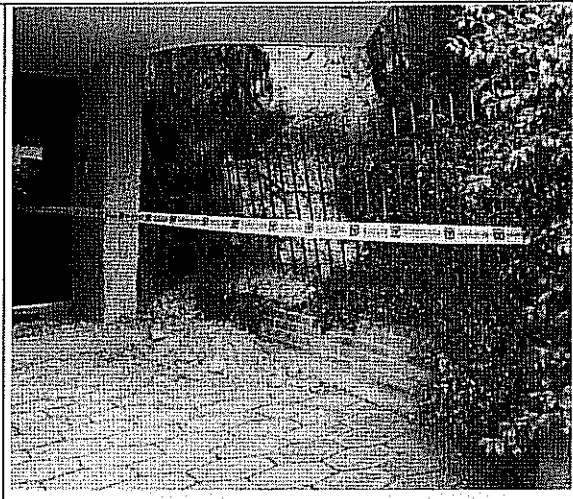
materiales (**Fotografía 7**). De acuerdo con lo observado, las afectaciones generadas por el proceso de inestabilidad del talud no compromete la estabilidad ni habitabilidad de los apartamentos.

**Fotografía 7.** Vista general del proceso de inestabilidad del talud cercano a la portería de la Torre A del Edificio Buenavista del Refugio que compromete el ingreso seguro al edificio.
