ALCALDÍA MAYOR DE BOGOTÁ D.C. Fondo Prevención y Atención Emergencias	DIAGNÓSTICO TÉCNICO	Código:	GAR- FT - 03
		Versión:	01
		Código documental:

DIAGNÓSTICO TÉCNICO DI - 4972
SUBDIRECCIÓN DE EMERGENCIAS
COORDINACIÓN DE ASISTENCIA TÉCNICA
Evento SIRE No. 108662 y 108778 - Emergencia Nivel 2 No. 4861-2010

DIRECCIÓN:	Cra. 11 A Bis A No. 49 - 04 Sur	ÁREA DIRECTA:	2,0 Ha		
BARRIO:	La Merced Sur - San Ignacio	POBLACIÓN ATENDIDA:	60		
UPZ:	54 - Marruecos	FAMILIAS	17	ADULTOS	39
		NIÑOS	21		
LOCALIDAD:	18 - Rafael Uribe Uribe	PREDIOS EVALUADOS	13		
CHIP		DOCUMENTO REMISORIO	CR-10592

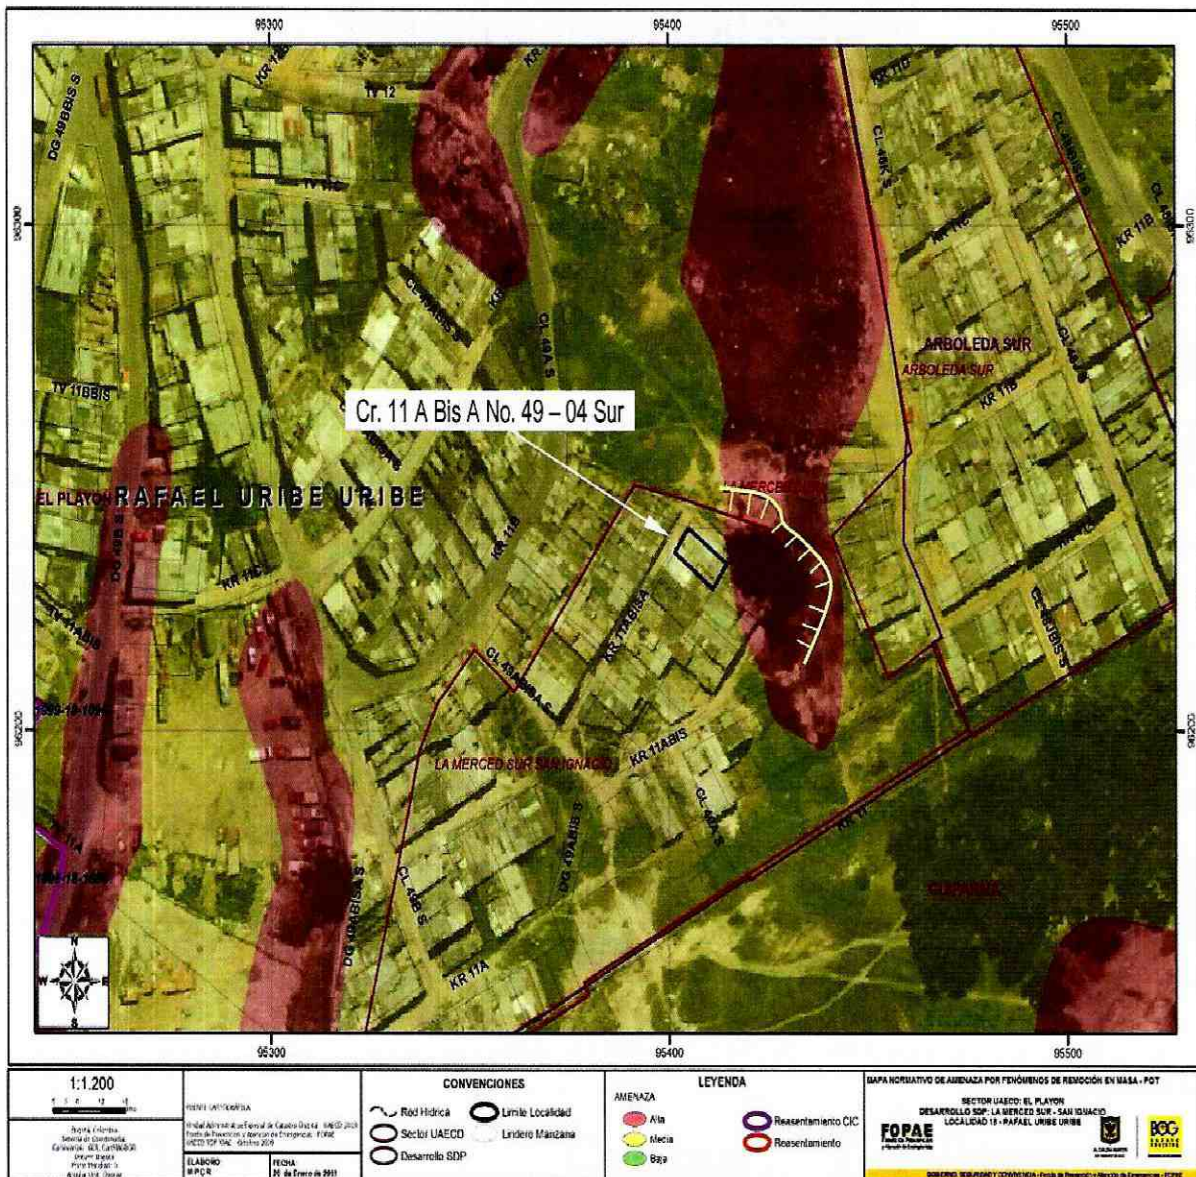
Según el Plano Normativo de Amenaza por Remoción en Masa del Plan de Ordenamiento Territorial de Bogotá, POT (Decreto 190 de 2004, por el cual se compilan los decretos 619 de 2000 y 469 de 2003), el sector donde se localiza el predio de la Cra. 11 A Bis A No. 49 - 04 Sur, presenta una condición de Amenaza Media por Fenómenos de Remoción en Masa, aunque el talud localizado hacia el costado oriental del mismo presenta amenaza alta (Figura 1).

Figura 1. Localización y condición de amenaza según el POT del predio ubicado en la Cra. 11 A Bis A No. 49 - U4 Sur, Barrio La Merced Sur, Localidad de Rafael Uribe. Se indica también el talud inestable de antiguo frente de explotación minera.

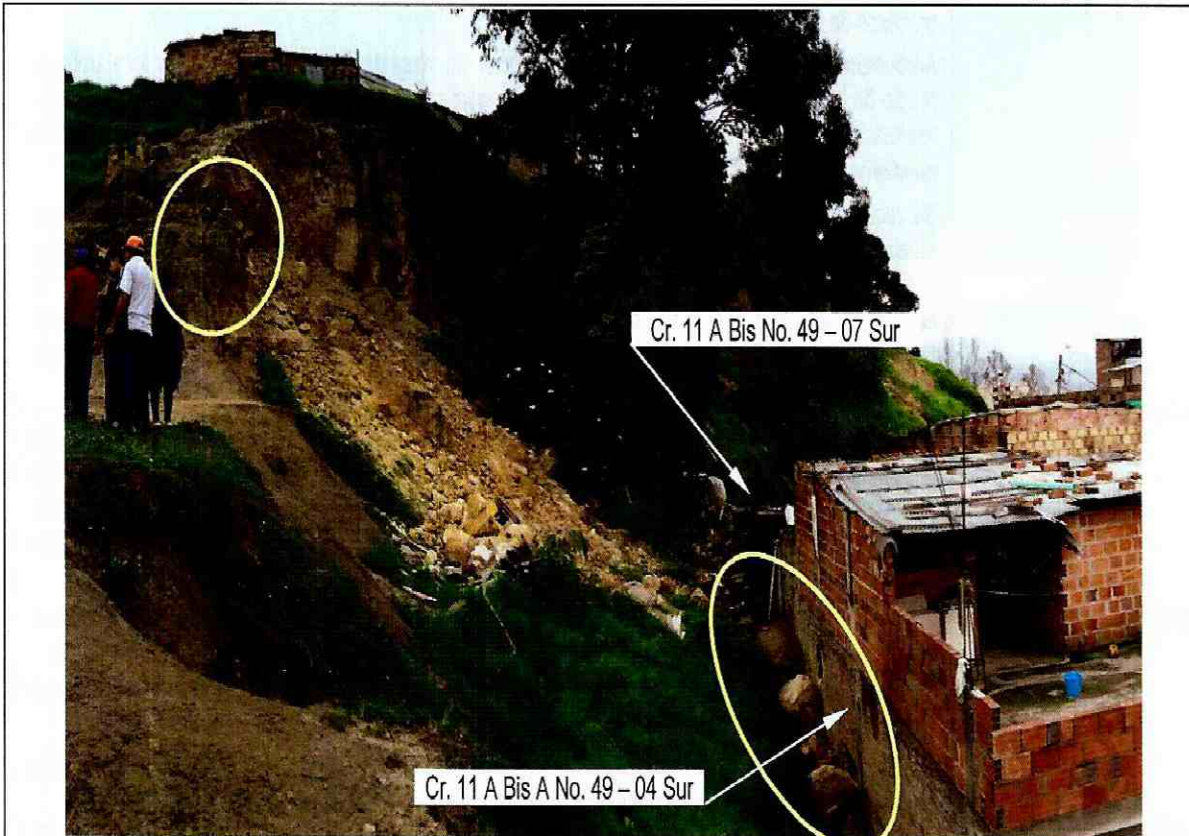
Se presentó desprendimiento de aproximadamente 15,0 m³ de roca desde un talud de antiguo frente de explotación minera de 6,0 a 8,0 m de altura y de por lo menos 50,0 m de longitud y carente de medidas de estabilización, los cuales impactaron el muro de cerramiento del costado sur-oriental de las viviendas de la Cr. 11 A Bis A No. 49 – 04 Sur y Cr. 11 A Bis No. 49 – 07 Sur, localizadas en la parte baja de la ladera (**Fotografía 1**). La afectación más severa se presentó en el segundo predio mencionado, razón por la cual los habitantes de la misa decidieron voluntariamente evacuar la vivienda e instalarse temporalmente en el Salón Comunal del Barrio La Merced.

Fotografía 1. Vista general del sector evaluado. Se observan los materiales desprendidos del talud que impactaron los predios de la Cr. 11 A Bis A No. 49 - 04 Sur (al frente) y Cr. 11 A Bis No. 49 - 07 Sur (atrás). Nótese una primera cuña inestable del talud.

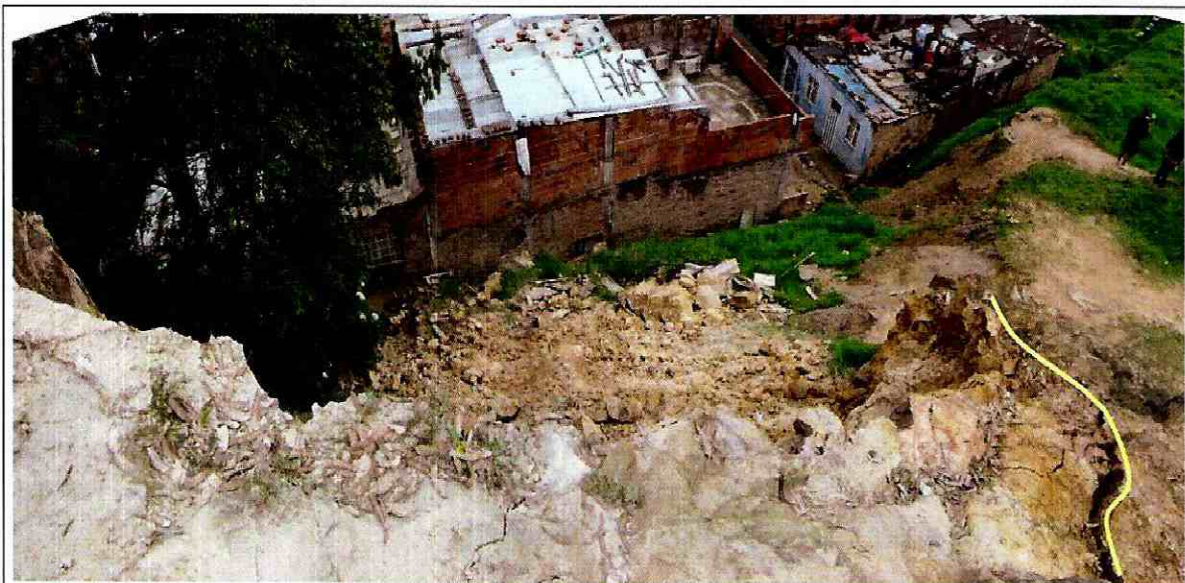
Adicionalmente se observó una grieta de tracción a lo largo de la parte alta del talud, la cual define una cuña inestable de por lo menos 200,0 m³ y que indica un avance retrogresivo importante en los procesos de inestabilidad tipo desprendimiento de materiales que se han venido presentando en el talud de manera periódica desde hace varios años, e identificados por la DPAE por lo menos desde el año 2006 (DI-3152 y DI-3852).

Se considera que ante un colapso súbito de la cuña inestable observada en el talud (**Fotografías 2 y 3**), podían resultar seriamente comprometidas la estabilidad y habitabilidad de por lo menos 3 de las viviendas localizadas hacia la parte alta del talud pertenecientes al Barrio Arboleda Sur y 5 de las viviendas localizadas en la parte baja, pertenecientes al Barrio La Merced Sur.

Fotografía 2. Vista general desde la parte alta del talud. Se observa el costado norte de la grieta de tracción que define el bloque inestable, y las viviendas que resultaría afectadas ante un eventual colapso súbito de la misma.

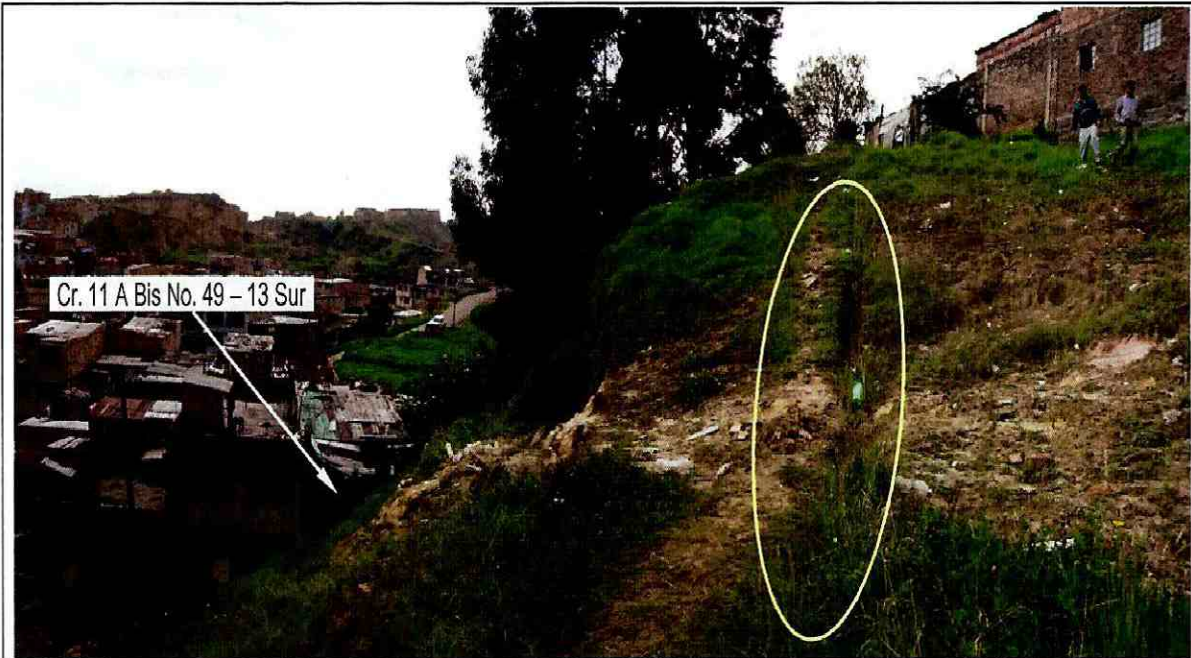
Fotografía 3. Vista general del costado sur del talud. Se indica la cuña de tracción que define una cuña potencialmente inestable de volumen superior a 200 m³.

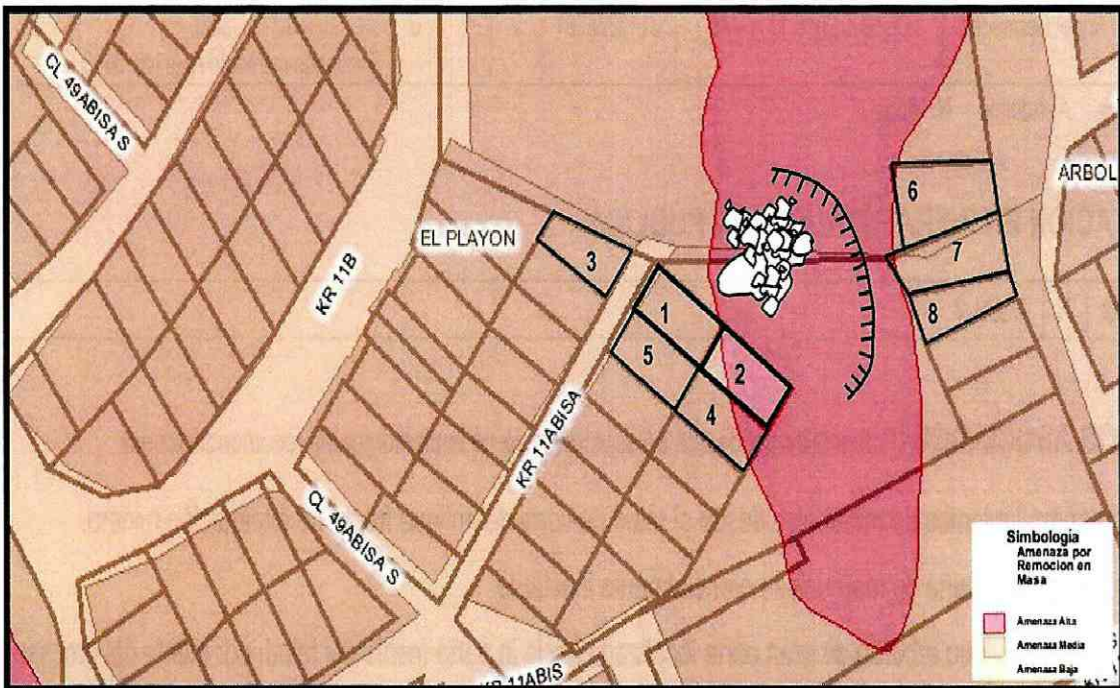
Figura 2. Predios directamente afectados por el proceso de inestabilidad del talud de corte de antiguo frente de explotación minera entre el Barrio La Merced Sur y La Arboleda. Localidad de Rafael Uribe. Se requiere la evacuación inmediata de los mismos.

- Mantener evacuados e incluir con Prioridad Técnica 1 en el Programa de Reasentamiento de Familias Localizados en Zona de Alto Riesgo No Mitigable, los predios que se relacionan en la siguiente tabla:
