DIAGNÓSTICO TÉCNICO DI – 4979
SUBDIRECCIÓN DE EMERGENCIAS
COORDINACIÓN DE ASISTENCIA TÉCNICA
(Evento SIRE No. 108991)

DIRECCIÓN:	Carrera 17 # 81 A – 68 Sur	ÁREA DIRECTA:	2 Ha				
BARRIO:	El Mochuelo III	POBLACIÓN ATENDIDA:	66				
UPZ:	67 Lucero	FAMILIAS	14	ADULTOS	38	NIÑOS	28
LOCALIDAD:	19 Ciudad Bolívar	PREDIOS EVALUADOS	16				
CHIP		DOCUMENTO REMISORIO	CR-12969

REMOCIÓN EN MASA

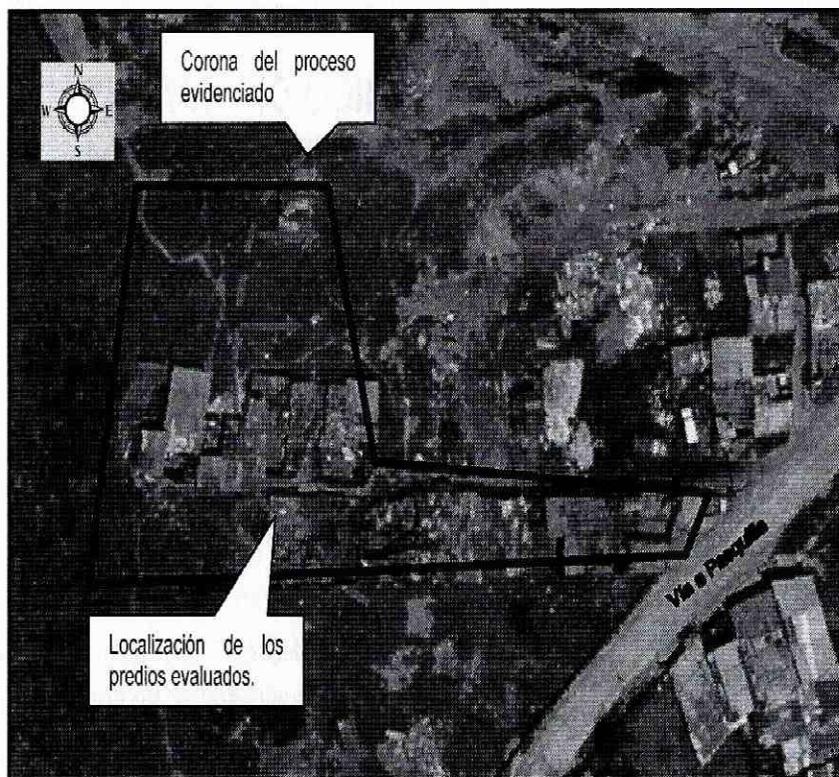
El sector evaluado se localiza en zona rural, del sector catastral Mochuelo III Sector, donde no se ha realizado Concepto Técnico de Riesgo por parte del FOPAE. De acuerdo con el Plano Normativo de Amenaza por Remoción en Masa del Plan de Ordenamiento Territorial de Bogotá - POT (Decreto 190 de 2004, por el cual se compilan los decretos 619 de 2000 y 469 de 2003), el sector evaluado se encuentra catalogado en Amenaza Media y Alta por Fenómenos de Remoción en Masa (Figura 1).

Figura 1 A. Foto aérea del sector afectado por el proceso general de remoción en masa.

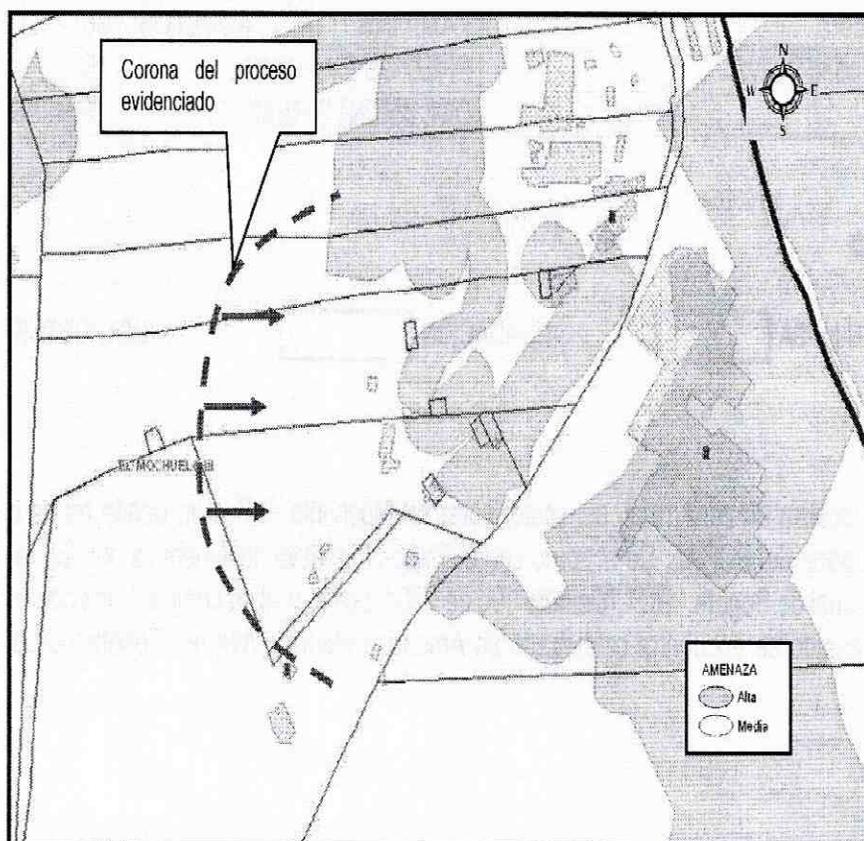
Figura 1. Localización y condición de amenaza del sector evaluado en el Sector Catastral Mochuelo III de la Localidad de Ciudad Bolívar.

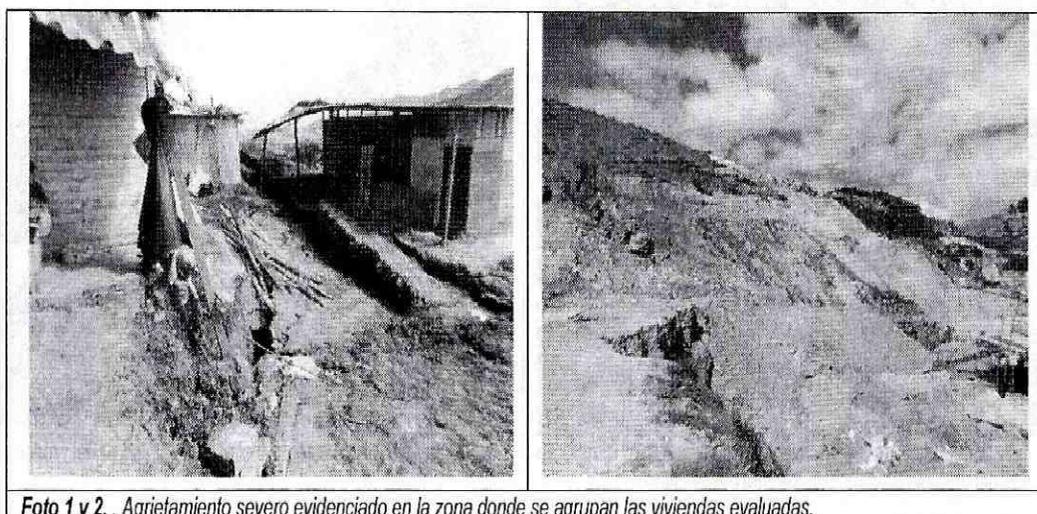
Se presentó un Fenómeno de Remoción en Masa de carácter general localizado sobre una ladera de pendiente de media a alta ($\beta \approx 60^\circ$). El proceso presenta su corona principal sobre la mitad de la ladera y se evidencia por un escarpe principal con altura entre 1 y 1,5m en una longitud aproximada de 50m y un área de afectación entre 1 y 2 Ha, involucrando un volumen cercano a 1000m³. Adicional al escarpe evidenciado, se observa agrietamiento severo en la zona afectada y evidenciado por grietas perpendiculares a la pendiente de la ladera con abertura hasta de 50cm y profundidades de hasta 2m las cuales atraviesan el sector donde se agrupan las viviendas evaluadas, motivo por el cual se encuentran comprometidas la habitabilidad y estabilidad de las viviendas, haciéndose necesaria la evacuación de las mismas. El material sobre el cual se evidencia el proceso corresponde a la capa orgánica y suelos limo arcilloso altamente susceptibles a este tipo de procesos. Hacia la parte alta de la ladera, se evidencia acción retrogresiva del proceso, marcada por grietas de tracción que alcanzan los 30cm de abertura y longitudes superiores a los 50m, lo que indica actividad en el proceso que puede alcanzar un volumen superior a los 2000m³ de material potencialmente desprendible, lo que significa un aumento de la amenaza sobre las viviendas que se encuentran allí emplazadas prácticamente sobre la masa ya inestable del proceso.

Como posibles causas del proceso se puede mencionar la saturación de los suelos afectados por las altas precipitaciones de los últimos días anteriores a la atención del evento, la carencia de obras para el adecuado manejo de las aguas de escorrentía en el sector y la intervención antitécnica de carácter antrópico realizado sobre la ladera donde se localizan los predios evaluados.

Foto 1 y 2. Agrietamiento severo evidenciado en la zona donde se agrupan las viviendas evaluadas.

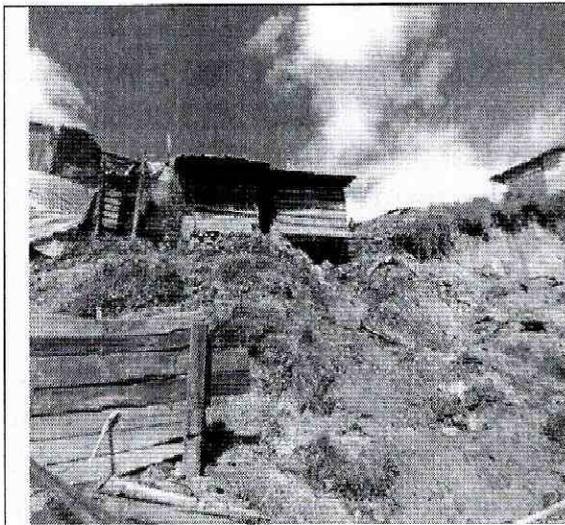
Foto 3. Escarpe principal del proceso

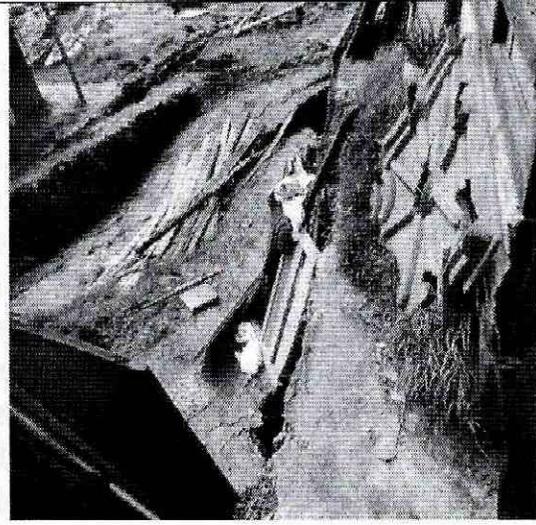
Foto 4. Agrietamiento del terreno donde se localizan las viviendas.

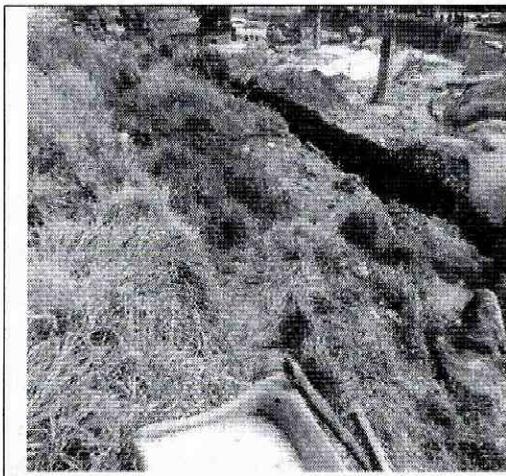
Foto 5. Agrietamiento en la parte media de la ladera (alta del proceso evidenciado).

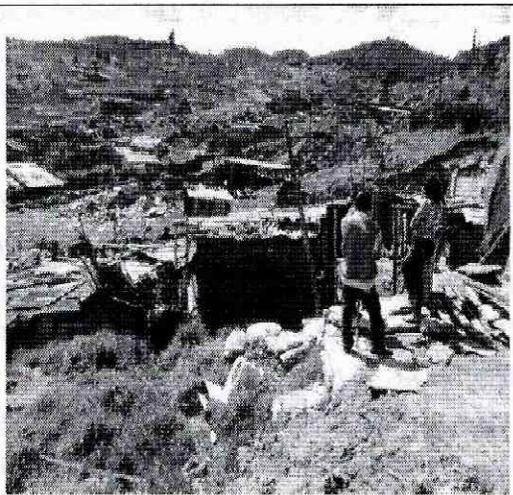
Las viviendas ubicadas dentro de la zona de afectación, corresponde a construcciones en material de recuperación, las cuales evidencian deficiencias constructivas relacionadas con el deterioro y pérdida de verticalidad de algunos de los muros en madera que sirven como estructura de la misma, el inadecuado amarre de los elementos estructurales, razón por la cual la construcción no soporta las sollicitaciones de manera solidaria o como una sola unidad y se deforma, además las deficiencias constructivas se presentan en la totalidad de la vivienda. Lo anterior se presenta por la susceptibilidad de los materiales de construcción, calidad de la construcción de manera artesanal y la carencia de elementos de carga y amarre, precaria disposición geométrica y deficiencias en los sistemas de cimentación, lo que genera compromiso de habitabilidad de la misma en la actualidad. Adicional al agrietamiento severo evidenciado en el terreno sobre el cual se encuentran construidas, generando compromiso de estabilidad y de habitabilidad de las viviendas.

Foto 6. Viviendas afectadas por el proceso general de remoción en masa.

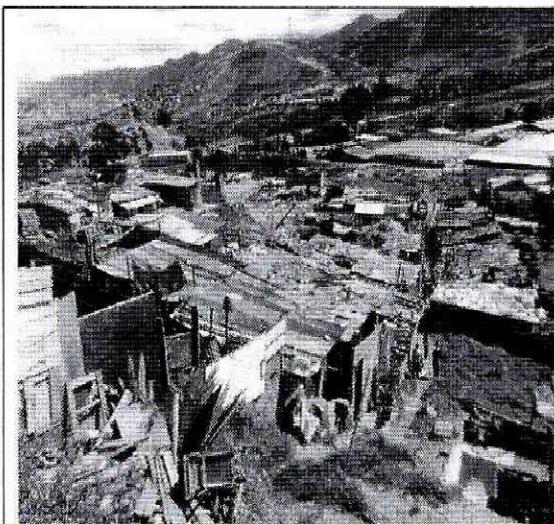
Foto 7. Panorama general de las viviendas localizadas en la zona de influencia del proceso de remoción general evidenciado.

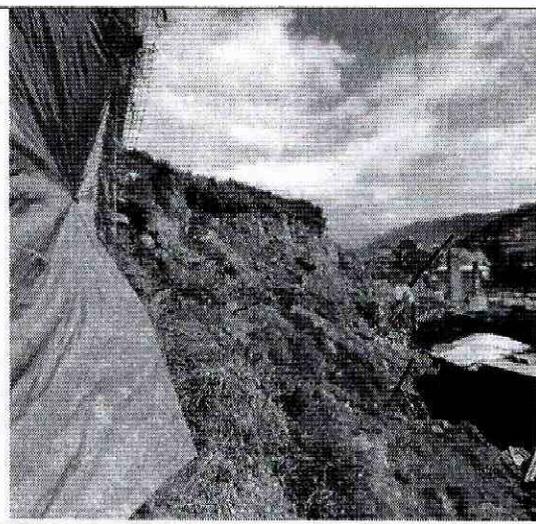
Foto 8. Se observa nuevamente el escarpe principal del proceso.

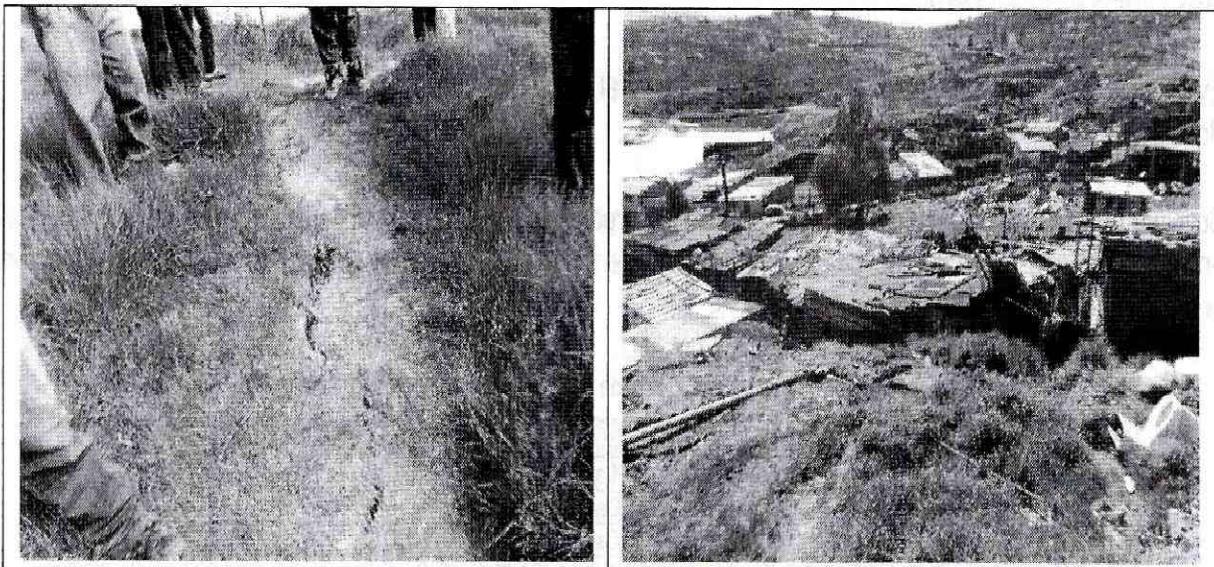
Fotos 9 y 10. Se observan grietas en la parte alta de la corona del proceso general, indicadoras de un posible avance retrogresivo del proceso general evidenciado en el sector..

- Es posible que se presenten avances retrogresivos del proceso, dadas las evidencias de grietas de tracción en la parte alta del proceso, la falta de completos sistemas para el manejo de los flujos de escorrentía superficial, especialmente en la parte alta (corona) de los mismos, la ausencia de medidas para la correcta captación y canalización de las aguas de escorrentía que permite que las mismas sean vertidas directamente sobre la parte alta (corona) y cuerpo del proceso favoreciendo la presencia de fenómenos de y la consecuente degradación tanto de las propiedades geomecánicas de los materiales que los conforman.

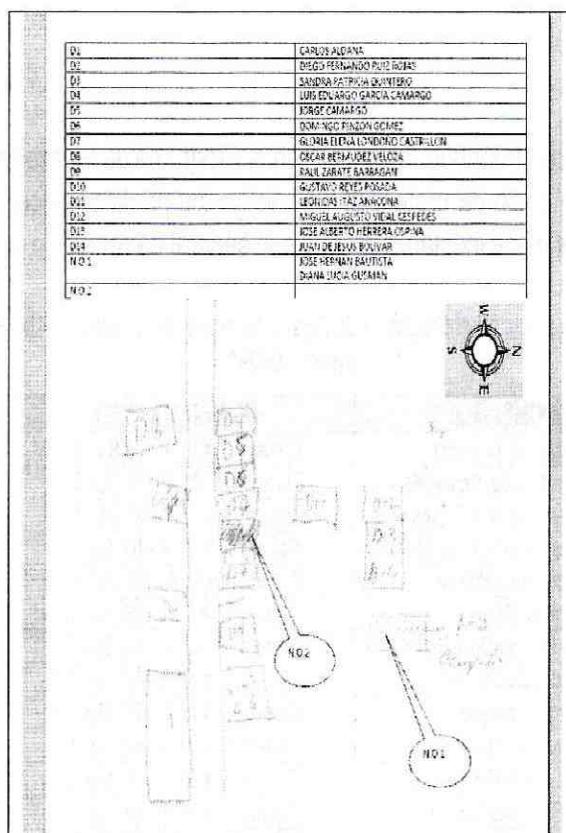
Figura 2. Localización aproximada de los predios evaluados durante la atención del evento 108991.

Nota: Los predios relacionados como N.O.1 y N.O.2, corresponden a predios no ocupados al momento de la atención del evento, razón por la cual no se tienen datos de los responsables de los mismos.

- Se recomienda incluir en el Programa de Reasentamiento de Familias en Alto Riesgo No Mitigable, e incorporar como suelo de protección por riesgo los predios relacionados como N.O.1, y N.O.2 en la figura 2 del presente documento, dada su localización dentro de la masa inestable del proceso general evidenciado en el sector donde se localizan dichos predios.
- Evaluar la viabilidad técnica de incluir en la Base de Datos de Sitios para Intervención por Fenómenos de Remoción en Masa de la DPAA el sector evaluado en el Sector Catastral Mochuelo 3 de la Localidad de Ciudad Bolívar, para que se gestione por parte de la entidad o entidades competentes, la realización de diseños y la ejecución de obras de mitigación de riesgo sobre la ladera.
