**DIAGNÓSTICO TÉCNICO No. DI-4985**  
**SUBDIRECCIÓN DE EMERGENCIAS**  
**COORDINACIÓN DE ASISTENCIA TÉCNICA**  
**EVENTO SIRE No. 108983**

<b>DIRECCIÓN:</b>	Carrera 5 C Este No. 49C-04 Sur Calle 46 Sur No. 11-27 Este Calle 46 Sur No. 11-31 Este	<b>ÁREA DIRECTA:</b>	150 m <sup>2</sup>				
<b>BARRIO:</b>	San Ignacio	<b>POBLACIÓN ATENDIDA:</b>	15				
<b>UPZ:</b>	55- Diana Turbay	<b>FAMILIAS</b>	3	<b>ADULTOS</b>	5	<b>NIÑOS</b>	10
<b>LOCALIDAD:</b>	18 - Rafael Uribe Uribe	<b>PREDIOS EVALUADOS</b>	3				
<b>COORDENADAS</b>	4° 32' 20.82" N - 74° 06' 14.25" O		<b>DOCUMENTO REMISORIO</b>	CR-14609

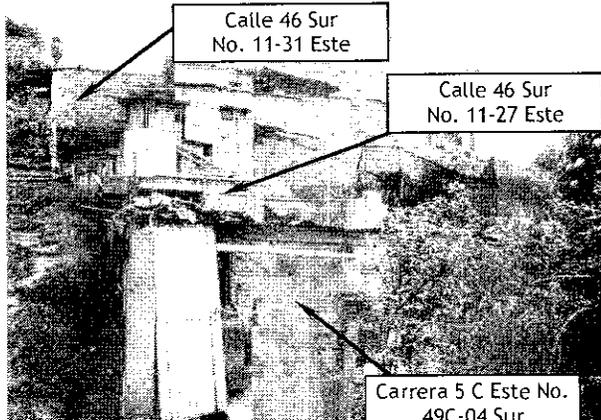
<p><b>Foto 1.</b> Vista general de las viviendas emplazadas en los predios de la Carrera 5 C Este No. 49C-04 Sur (Manzana K Lote 9), Calle 46 Sur No. 11-27 Este (Manzana K Lote 8B) y Calle 46 Sur No. 11-31 Este (Manzana K Lote 8A)</p>	<p><b>Foto 2.</b> Vista del talud de corte existente al costado sur del predio de la Carrera 5 C Este No. 49C-04 Sur (Manzana K Lote 9), donde se evidencia la ocurrencia de desprendimientos de material.</p>
