**DIAGNÓSTICO TÉCNICO No. 4989**  
**SUBDIRECCIÓN DE EMERGENCIAS**  
**COORDINACIÓN DE ASISTENCIA TÉCNICA**  
**EVENTO SIRE No. 109037**

<b>DIRECCIÓN:</b>	Calle 31 Sur No. 15-71 Interior 4	<b>ÁREA DIRECTA:</b>	60 m <sup>2</sup>				
<b>BARRIO:</b>	Las Colinas	<b>POBLACIÓN ATENDIDA:</b>	11				
<b>UPZ:</b>	53 - Marco Fidel Suárez	<b>FAMILIAS</b>	2	<b>ADULTOS</b>	4	<b>NIÑOS</b>	7
<b>LOCALIDAD:</b>	18 Rafael Uribe Uribe	<b>PREDIOS EVALUADOS</b>	1				
<b>CHIP:</b>	AAA0007JRUH	<b>DOCUMENTO REMISORIO</b>	CR-13092

REMOCIÓN EN MASA

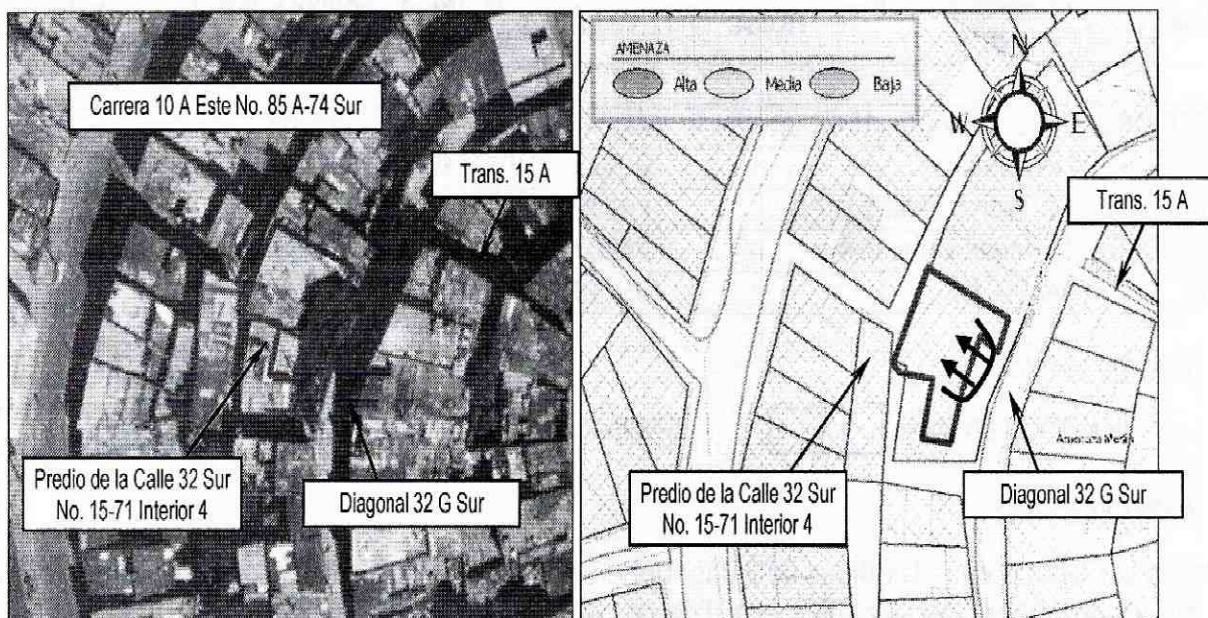
De acuerdo con los Planos Normativos de Amenaza por Remoción en Masa del Plan de Ordenamiento Territorial de Bogotá - POT (Decreto 190 de 2004, por el cual se compilan los decretos 619 de 2000 y 469 de 2003), el sector donde se localiza predio de la Calle 32 Sur No. 15-71 Interior 4 (nomenclatura suministrada por los habitantes del mismo) presenta una condición de Amenaza Media por procesos de remoción en masa (Figura 1).

Figura No. 1. Ubicación y condición de Amenaza del predio de la Calle 32 Sur No. 15-71 Int. 4 del Barrio Colinas, del Localidad de Rafael Uribe Uribe según Plan de Ordenamiento Territorial de Bogotá, POT (Decreto 190 de 2004)

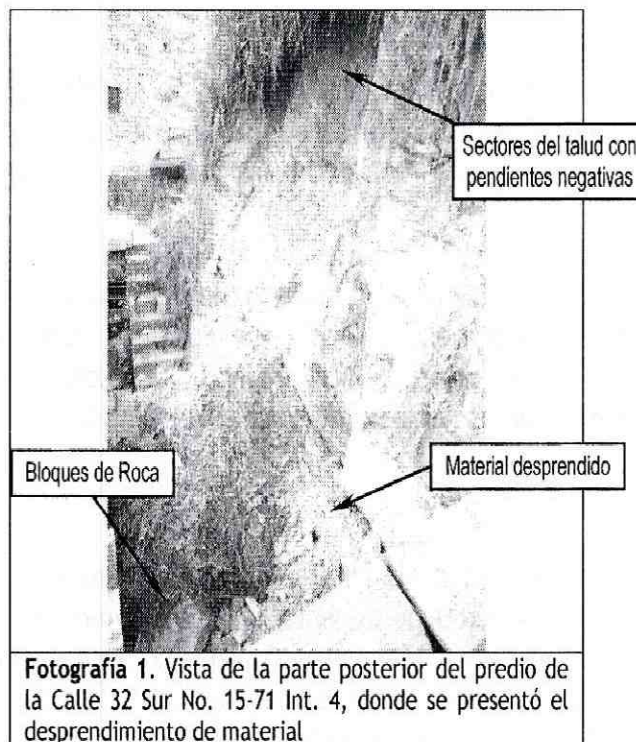
Se presentó un desprendimiento de material en un volumen cercano a los 8 m<sup>3</sup> en un talud de corte hacia el costado oriental del predio de la Calle 32 Sur No. 15-71 Interior 4 (nomenclatura suministrada por los habitantes del predio). El material movilizado conformado por capa vegetal, suelo residual y bloques de roca de diámetro cercano a los 0.5 metros; impactó parte de la estructura de la vivienda donde funcionan el baño y cocina del inmueble, ocupó sus zonas de acceso, pero no generó afectaciones a la estabilidad de la vivienda.

Al momento de la inspección visual se identificó que talud de corte donde se presentó el desprendimiento fue posiblemente implementado para el emplazamiento de la vivienda de la Calle 32 Sur No. 15-71 Interior 4 (nomenclatura suministrada por los habitantes del predio) posee pendiente cercana a la 80° grados, altura cercana a los 6 metros y longitud aproximada a los 6 metros, además carece de medidas de estabilización y de un adecuado sistema de manejo de aguas de escorrentía superficial y subsuperficial. Adicionalmente, se identificó que sectores del talud conformados por bloques y capa vegetal, identificaban pendientes negativas, los cuales de presentarse nuevas precipitaciones en el sector, aunado a la carencia de un sistema de estabilización en el terreno; podrían implicar en el corto plazo un volumen adicional de material cercano a los 10 metros cúbicos, que de desprenderse podría impactar sectores adicionales de la vivienda de la Calle 32 Sur No. 15-71 Int. 4.

Dentro de las posibles causas por las cuales se presentó el desprendimiento de material en el talud de corte objeto de evaluación se cuentan la carencia de medidas de estabilización, la carencia de un sistema de aguas de escorrentía superficial y las fuertes lluvias presentadas en el sector durante la Segunda Ola Invernal del año 2010.

- Al responsable y/o responsables del predio de la Calle 32 Sur No. 15-71 Interior 4 donde habita el Señor Wilmar Luna González, mantener la recomendación de evacuación de la vivienda, hasta tanto se implementen las acciones que permitan garantizar la estabilidad del talud de corte existente al costado oriental del predio en comento, acciones que deberán llevarse a cabo con el apoyo de personal idóneo, mediante la conformación de obras de protección geotécnica, las cuales debe contar con un sistema de

drenaje para la evacuación de las aguas de escorrentía superficial y subsuperficial, garantizando que se cumplan los requerimientos establecidos en la Ley 400 de 1997 en el Decreto No. 926 del 19 de marzo de 2010, Reglamento Colombiano de Construcción Sismo Resistente NSR-10, de acuerdo con la normatividad vigente para el barrio, para lo cual se deben tramitar los permisos y licencias respectivos.
