| | <h2>DIAGNÓSTICO TÉCNICO</h2> | Código: | GAR- FT - 03 |

DIAGNÓSTICO TÉCNICO No. 4990
SUBDIRECCIÓN DE EMERGENCIAS
COORDINACIÓN DE ASISTENCIA TÉCNICA
EVENTO SIRE N° 108586

| DIRECCIÓN: | TV 1 B BIS ESTE N° 71 B - 29 SUR | ÁREA DIRECTA: | 60 m ² | | | | |

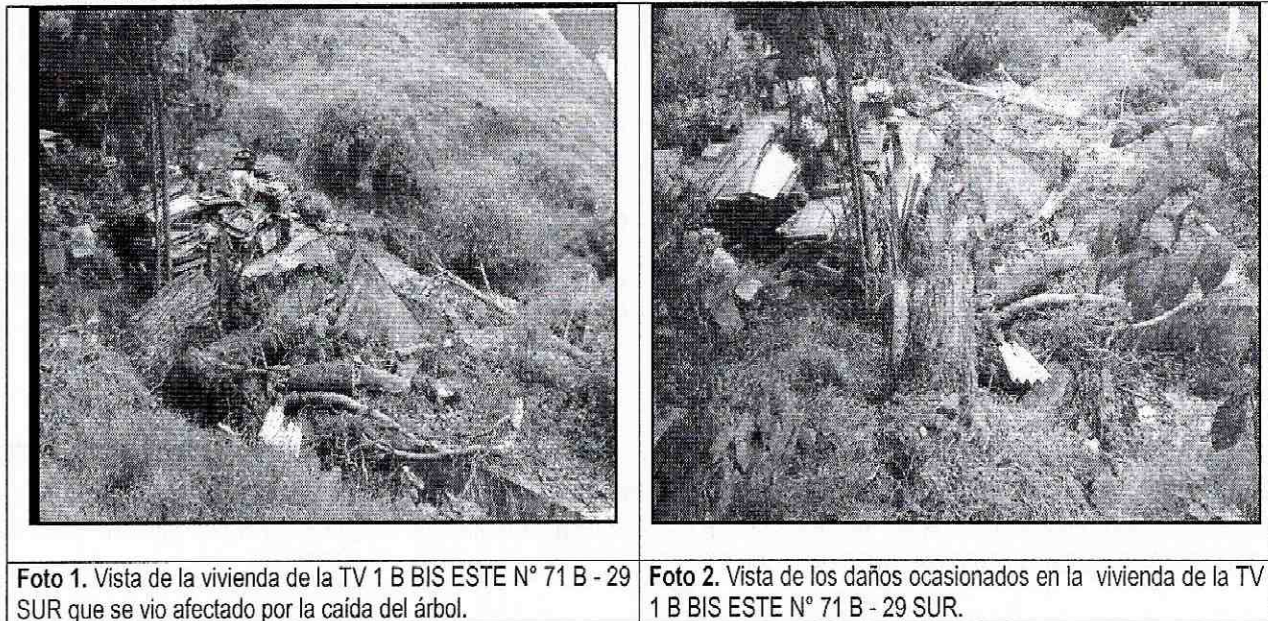
5. REGISTRO FOTOGRÁFICO

En el predio de la TV 1 B BIS ESTE N° 71 B - 29 SUR, se encuentra construida una edificación de un (1) nivel, en mampostería simple y cubierta en concreto reforzado, la edad de la construcción se estima superior a los 10 años. Se observó que la parte norte de la edificación se ve afectada por la caída de un árbol de aproximadamente 10 m de altura, ocasionando el colapso de la cubierta y los muros perimetrales de un espacio de la vivienda, obstruyendo el acceso principal de la misma. Al momento de la visita se pudo apreciar que el árbol fue cortado por personal de Bomberos. (Ver fotografía 1).

| # | NOMBRE | DIRECCIÓN | TELÉFONO | P | A | N | DAÑOS EN EDIFICACIÓN |
|---|---|---|---|---|---|---|--|
| 1 | José Joaquín García Gomez | TV 1 B BIS ESTE N° 71 B - 29 SUR | 2039538 | 1 | 1 | 0 | Colapso parcial de la parte norte de la edificación muros en mampostería simple y cubierta en concreto, afectando el acceso principal a la vivienda. |

- Al responsable o responsables del predio de la TV 1 B BIS ESTE N° 71 B - 29 SUR, evacuar de manera definitiva el inmueble, por el riesgo que representa habitar en el.
- A la Alcaldía Local de Usme, desde su competencia y dada la situación, adelantar las acciones administrativas necesarias tendientes a garantizar la evacuación preventiva del inmueble localizado TV 1 B BIS ESTE N° 71 B - 29 SUR.
- A la Caja de Vivienda Popular, adelantar las acciones administrativas necesarias para garantizar la continuidad del proceso del predio, el cual cuenta con identificador N° 1999-05-3107, en el programa de reasentamiento por alto riesgo no mitigable en el Distrito Capital.
