## DIAGNÓSTICO TÉCNICO DI – 5013 SUBDIRECCIÓN DE EMERGENCIAS COORDINACIÓN DE ASISTENCIA TÉCNICA (Eventos SIRE No. 108670 y 109634)

DIRECCIÓN:	De la Calle 76 A Sur a la Calle 78 Sur entre Carreras 18G Bis y 18 H	ÁREA DIRECTA:	2 Ha				
BARRIO:	El Tesoro	POBLACIÓN ATENDIDA:	272				
UPZ:	68 El Tesoro	FAMILIAS	60	ADULTOS	168	NIÑOS	104
LOCALIDAD:	19	PREDIOS EVALUADOS	39				
CHIP		DOCUMENTO REMISORIO	CR-12099

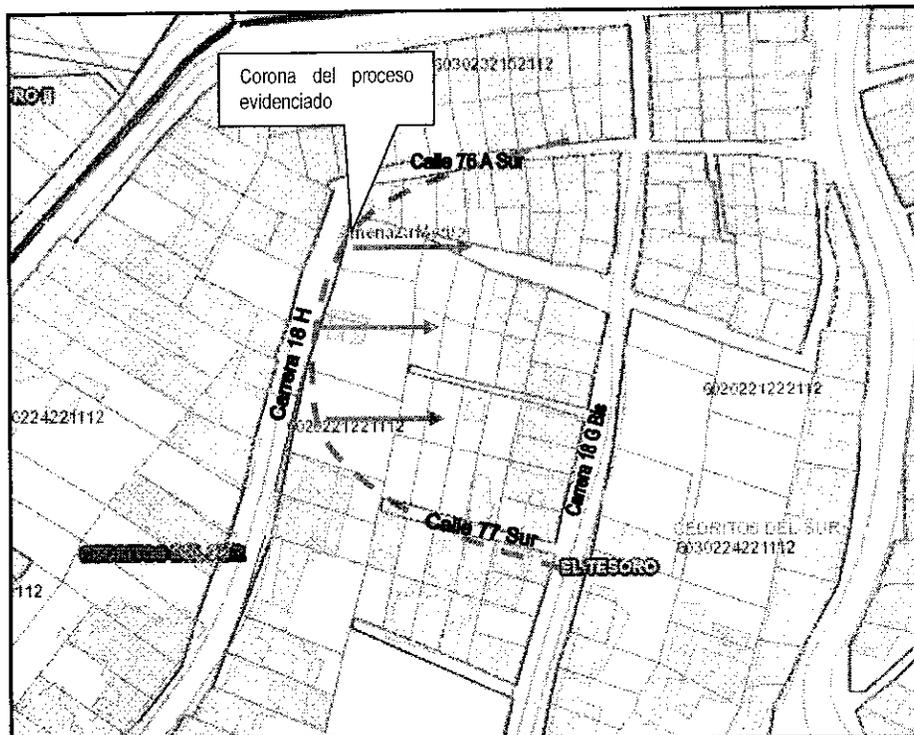
De acuerdo con el Plano Normativo de Amenaza por Remoción en Masa del Plan de Ordenamiento Territorial de Bogotá - POT (Decreto 190 de 2004, por el cual se compilan los decretos 619 de 2000 y 469 de 2003), Sector comprendido entre las Carreras 18H y 18G Bis y las Calle 76A Sur y 78 Sur se encuentra catalogado en Amenaza Media por Fenómenos de Remoción en Masa (Figura 1).

Figura 1. Localización y condición de amenaza del sector evaluado en el barrio El Tesoro de la Localidad de Ciudad Bolívar.

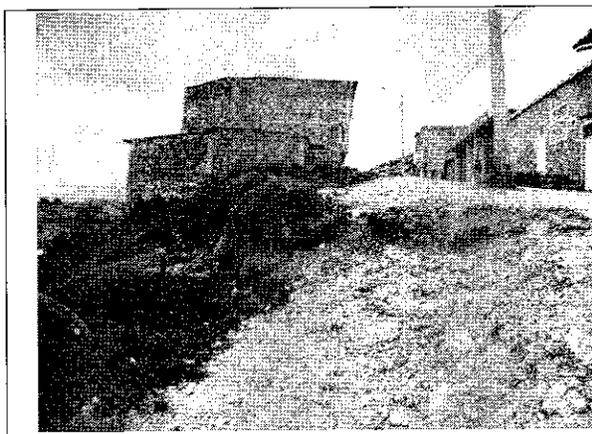
Foto 1. Escarpe principal del proceso. Foto de Agosto de 2010

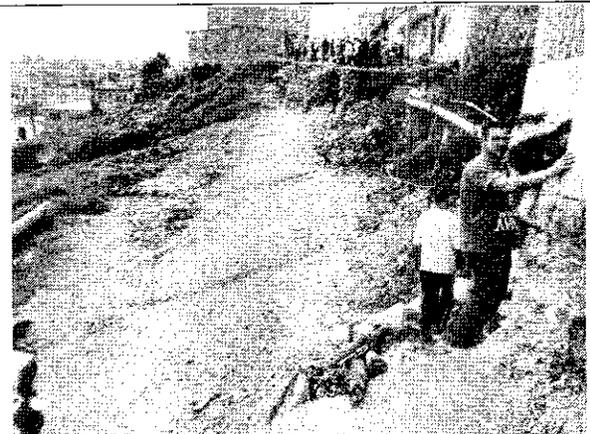
Foto 2.. Escarpe principal del proceso en diciembre de 2010. Se evidencia el cambio considerable en altural del mismo.

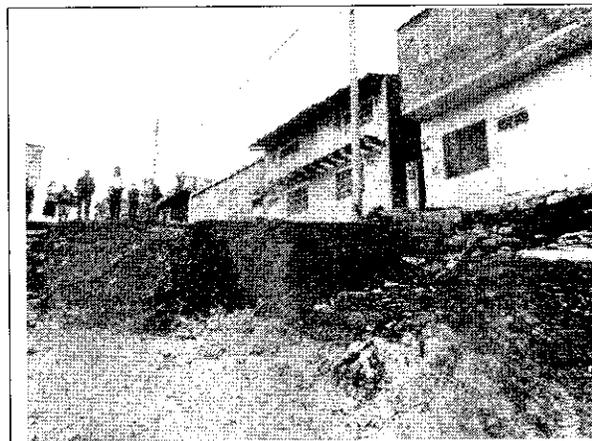
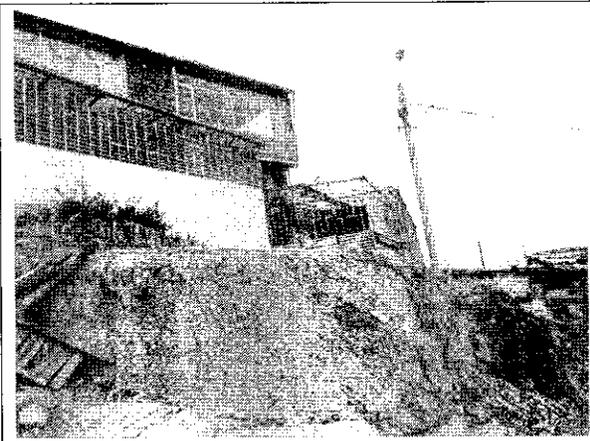
Fotos 3 y 4. Escarpe principal del proceso. Se evidencia la pérdida de funcionalidad de las viviendas localizadas en la corona del proceso, sobre la Carrera 18 H y sobre la Calle 76 A Sur.

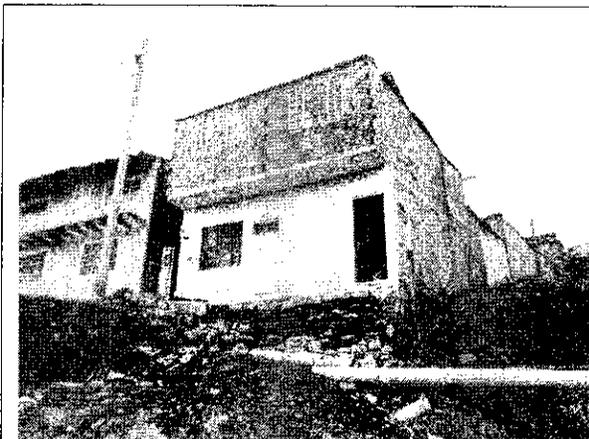
*Foto 5. Se observan elementos expuestos de las redes de las diferentes empresas prestadoras de servicios públicos.*

- *Se recomienda a CODENSA, realizar la evaluación de las redes su cargo, las cuales según lo observado se encuentra dentro de la posible zona de influencia del proceso de remoción en masa identificado y presenta pérdida de verticalidad.*

- *Se recomienda a ETB, realizar la evaluación de las redes su cargo, las cuales según lo observado se encuentra dentro de la posible zona de influencia del proceso de remoción en masa identificado y presenta pérdida de verticalidad.*

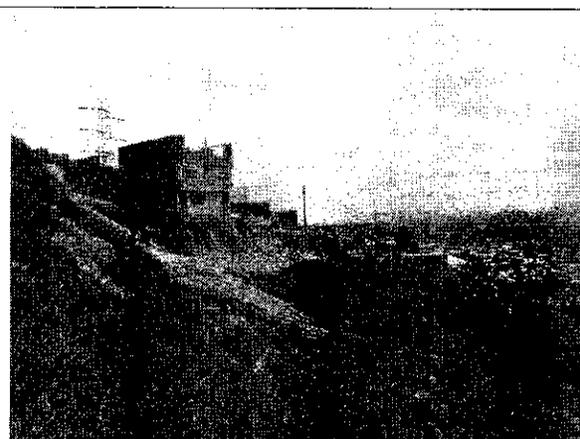
*Foto 6. Panorámica del escarpe principal y de la corona del proceso de inestabilidad evidenciado en el sector evaluado.*

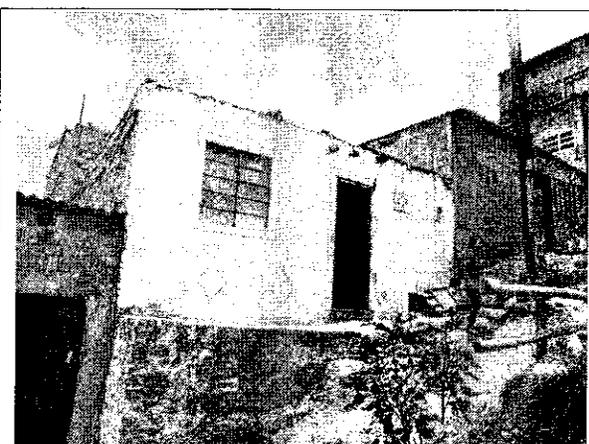
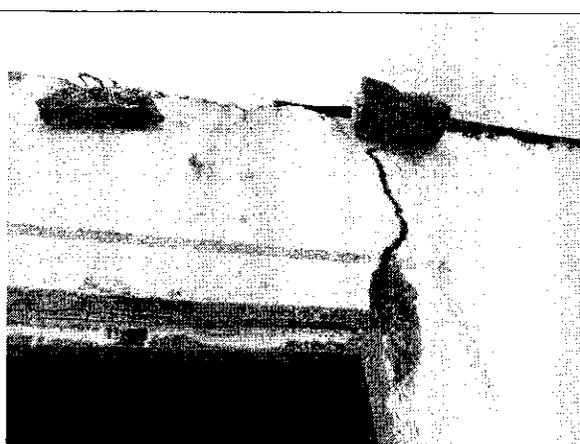
afectaciones se evidencian por desplazamiento vertical del suelo, y agrietamiento severo en algunos de los muros que conforman la estructura de las viviendas, motivo por el cual se solicitó la evacuación de las mismas.

*Fotos 7 y 8. Daños evidenciados en la vivienda emplazada en el predio de la Carrera 18 G Bis # 77 – 53 Sur. Int. 6*

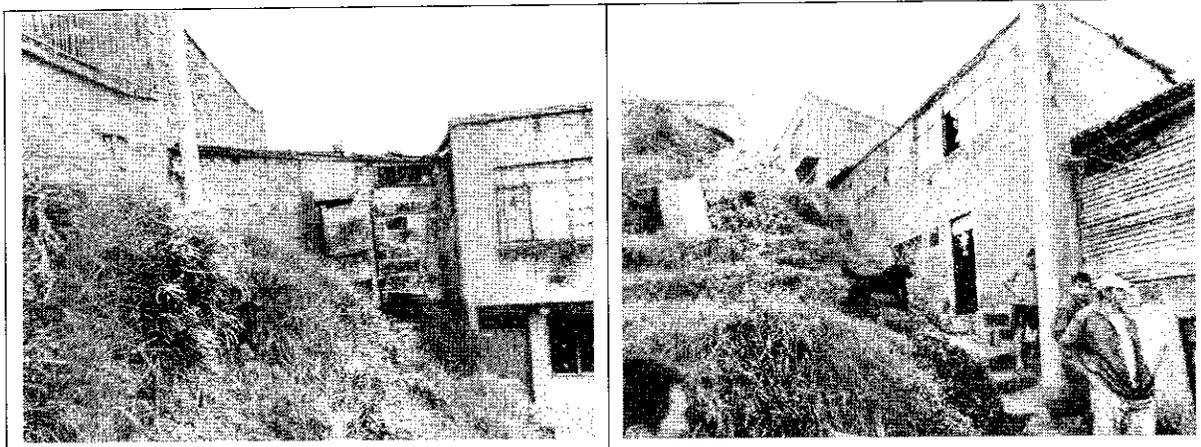
**Fotos 9 y 10.** Se evidencia como el material movilizado, se deposita sobre la Calle 76 A Sur, afectando la funcionalidad de las viviendas allí emplazadas.
