**DIAGNÓSTICO TÉCNICO DI – 5025**  
**SUBDIRECCIÓN DE EMERGENCIAS**  
**COORDINACIÓN DE ASISTENCIA TÉCNICA**  
**Evento SIRE No. 108588 Emergencia Nivel 1 No. 3124**  
**Evento SIRE No 108827 Emergencia Nivel 2 No. 3129**

DIRECCIÓN:	Tramo vial de las Carrera 6 - Tv 5D Bis entre Calles 190A y 189	ÁREA DIRECTA:	1 Ha				
BARRIO:	Buenavista	POBLACIÓN ATENDIDA:	96				
UPZ:	9 – Verbenal	FAMILIAS	18	ADULTOS	42	NIÑOS	54
LOCALIDAD:	1 – Usaquén	PREDIOS EVALUADOS	18				
CHIP	AAA0117JRXS	DOCUMENTO REMISORIO	CR-10850

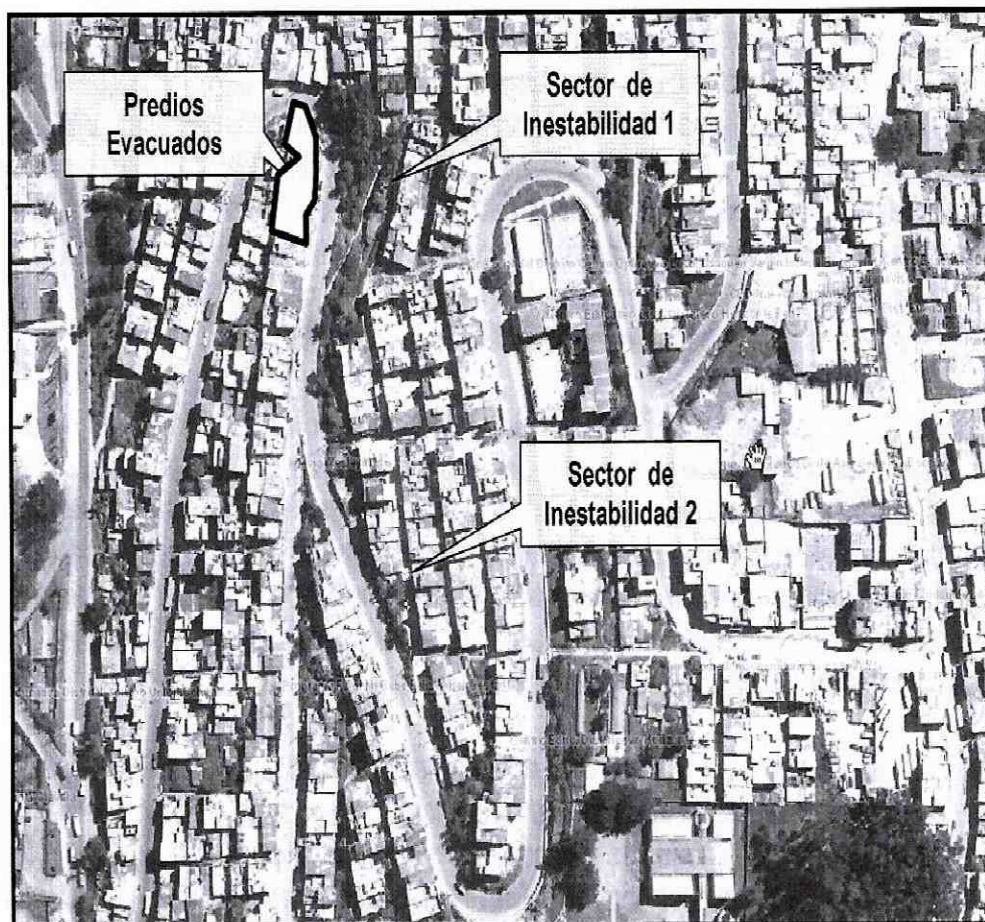
Se presentaron dos procesos locales de inestabilidad en los taludes de corte existentes hacia el costado oriental de la Carrera 6 con Calle 190A (Proceso de inestabilidad 1) y en el sector de la Tv 5D Bis con calle 190A (Proceso de Inestabilidad 2). Ver localización en Figura 2.

**Figura 2.** Localización de los procesos de inestabilidad identificados en la zona de la Carrera 6 entre Calles 189 y 190 A. Se identifican las viviendas a las cuales se les solicitó evacuación preventiva y temporal para el retiro controlado de elementos de roca inestables.

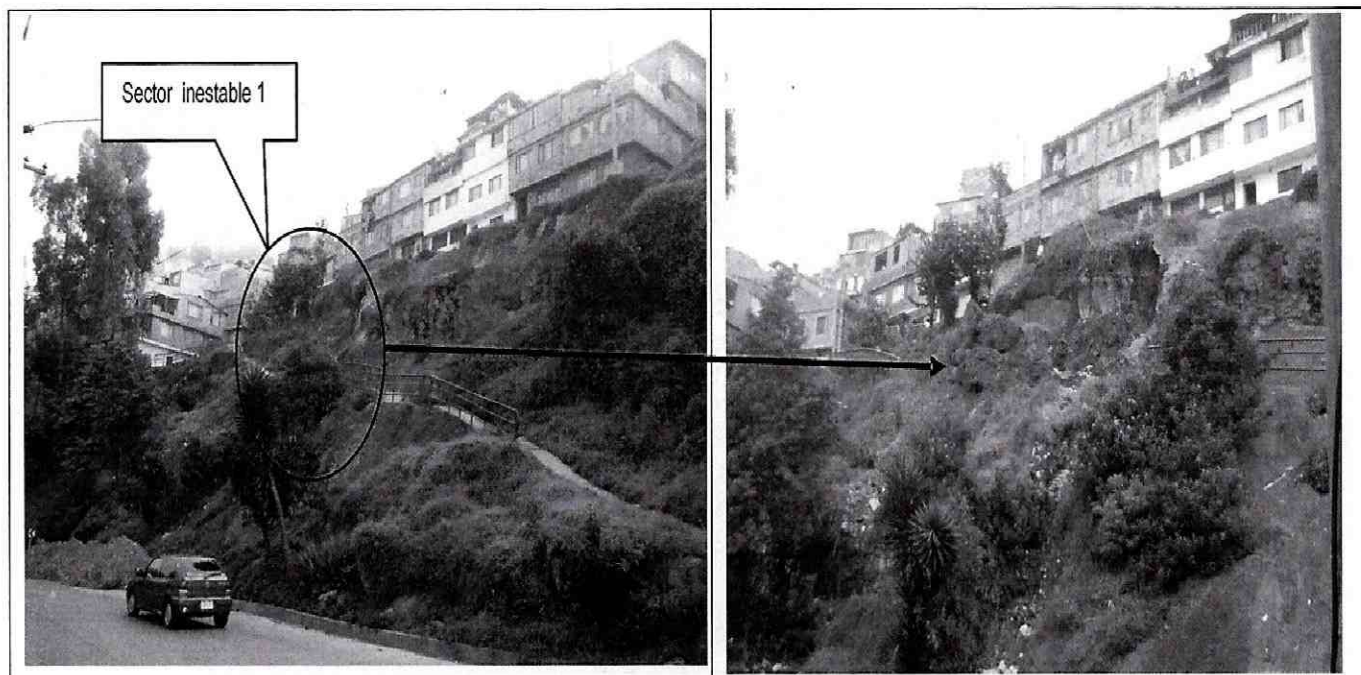
El proceso de inestabilidad 1 corresponde a la caída de rocas desde la parte alta de un talud de corte de pendiente cercana a los 70°, el cual presenta una altura superior a los 10 metros y una longitud cercana a los 90 metros; dicho talud cuenta hacia su parte alta con un recubrimiento en mortero lanzado en el sector donde aflora roca arenisca y hacia la parte baja se construyó un muro en concreto de altura cercana a los 1.3 metros y algunas líneas de gaviones como medidas de estabilización. De acuerdo a la inspección visual realizada se identificó que el mortero que recubre el sector donde aflora la roca presenta agrietamientos, envejecimiento y se encuentra cubierto por vegetación de bajo porte y pastos principalmente hacia la parte alta, lo cual permite la filtración de aguas hacia el interior de la roca. (Ver **Fotografías 1 y 2**)

**Fotografías 1 y 2.** Condición general del proceso de inestabilidad 1 identificado en el sector de la Carrera 6 con Calle 190A , se evidencia el proceso de caída de rocas desde la parte alta de un talud de corte que se encuentra recubierto por mortero en el sector donde aflora roca. Se observa que parte del material inestable se deposita sobre la carrera 6 y hacia la parte media de la ladera donde se ubica un sendero peatonal. **Noviembre 17 y 29 de 2010.**

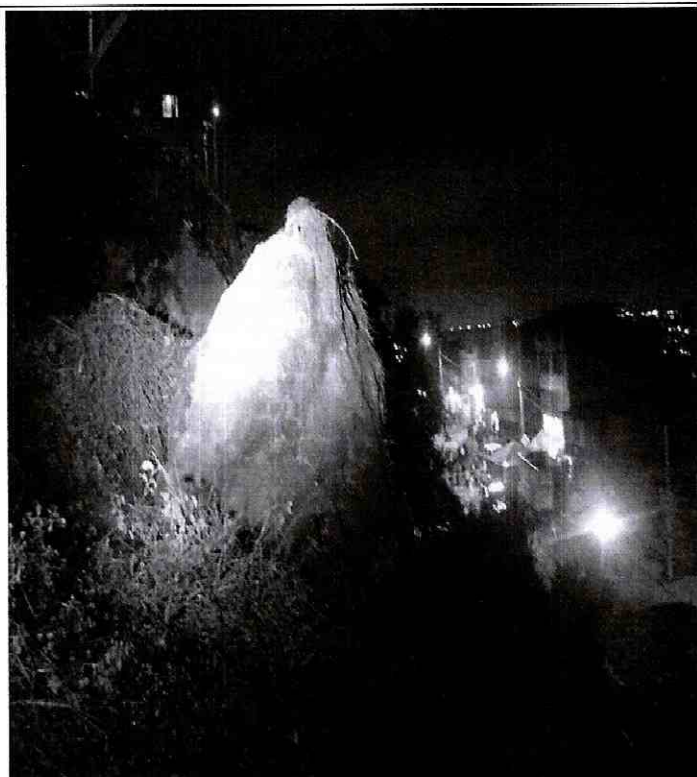
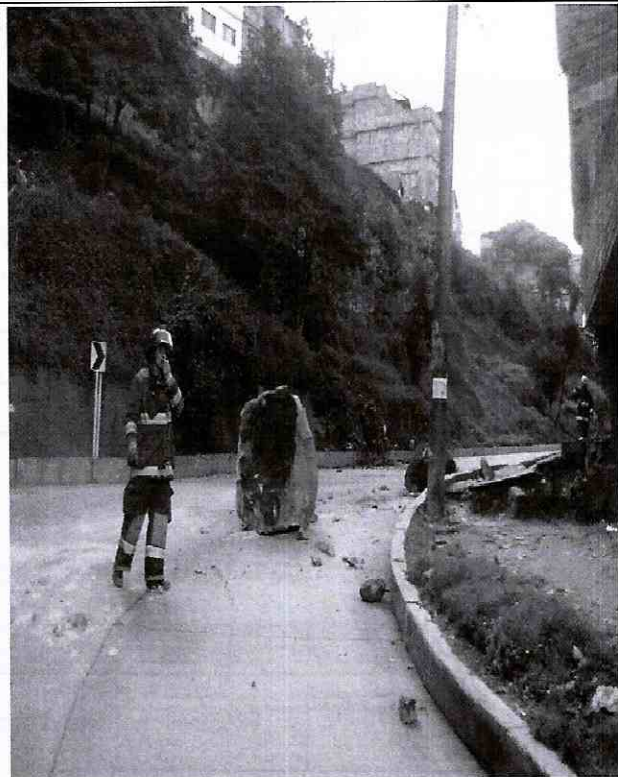
Producto del deterioro del mortero de recubrimiento que cubre el estrato de roca que aflora en el talud de corte, se presentó el desprendimiento de dicha capa de mortero en un área aproximada de 15 m<sup>2</sup> y la caída de bloques de roca de longitud de arista superior a 1.4 m en un volumen cercano a los 10 m<sup>3</sup>; algunos de los bloques transitaron a lo largo del talud y se depositaron en la parte baja afectando la movilidad de la Carrera 6 entre Calles 190A y 189 y los bloques restantes quedaron en condición inestable en la parte alta del talud y hacia la parte media sobre un sector de sendero peatonal que sirve de acceso de las viviendas de la parte alta, dada la pérdida de funcionalidad del sendero peatonal y del tramo vial en mención se solicitó la restricción de uso de los mismos, hasta tanto se garanticen las condiciones de estabilidad de la ladera sobre la cual se identificaron los procesos de inestabilidad. (Ver **Fotografías 3 y 4**)

**Fotografías 3 y 4.** Se evidencia la posición y el tamaño de los bloques inestables que se localizaron hacia la parte media de la ladera y sobre los carriles que constituyen la Carrera 6 con Calle 190 lo cual ocasionó la obstaculización del tramo vial y una condición de riesgo por la posibilidad de caída de bloques adicionales por lo cual se solicitó la restricción de uso de dicho tramo. **Noviembre 17 y 29 de 2010.**

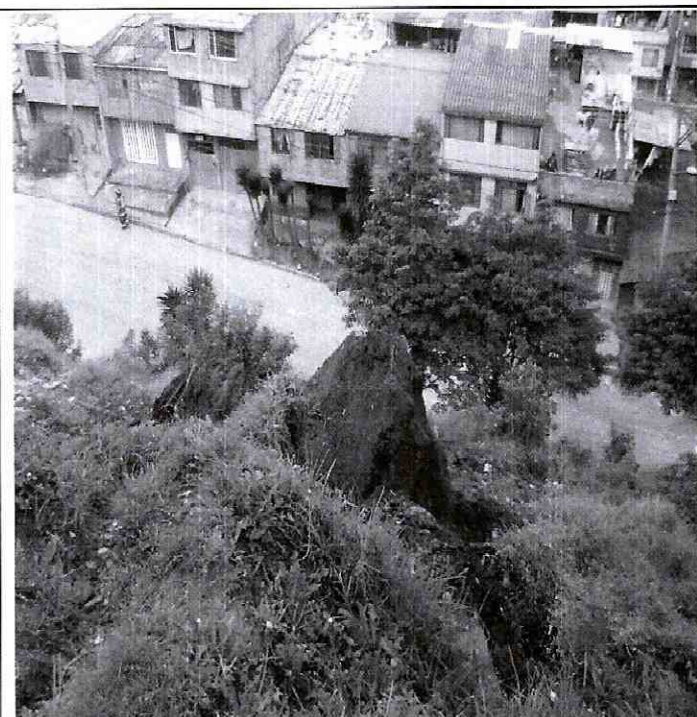
**Fotografía 5.** Se evidencia la localización de los predios de la parte baja de la ladera sobre la Carrera 6 entre Calles 190 A y 189, a los cuales se les solicitó la evacuación preventiva y temporal hasta que ejecutaron las labores de retiro de los bloques de roca inestables. **Noviembre 17 y 29 de 2010.**

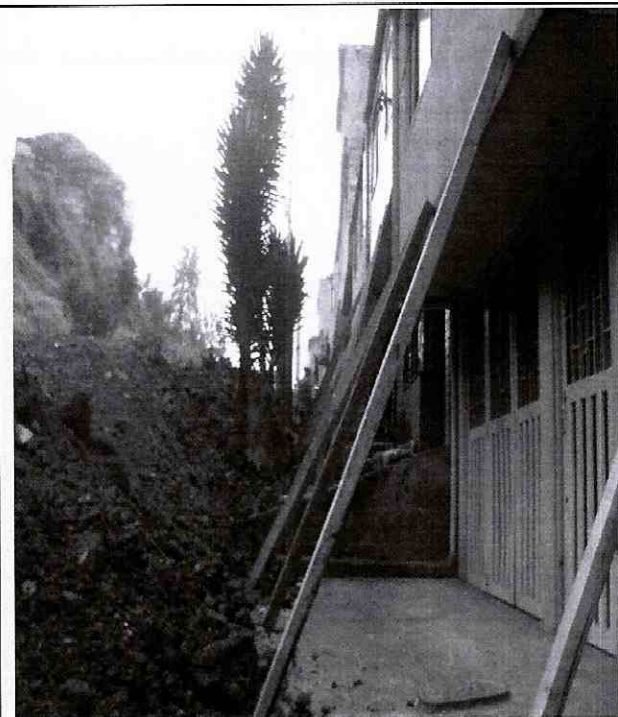
fachada de las viviendas con cercos de madera con el fin de mitigar la posibilidad de afectación por caída de los bloques de roca, medidas que resultaron idóneas y suficientes para la actividad y no se ocasionó ningún tipo de afectación en las estructuras . Las viviendas en las cuales se solicitó la evacuación se relacionan en la tabla 1. (Ver Fotografías 5 y 6)

**Fotografía 6.** Se observan las medidas temporales implementadas (jarillón en fresado y tierra y cercos de madera) para la protección de las viviendas localizadas en la parte baja de la ladera para el proceso de retiro controlado de bloques de roca inestables. **Noviembre 17 y 29 de 2010.**

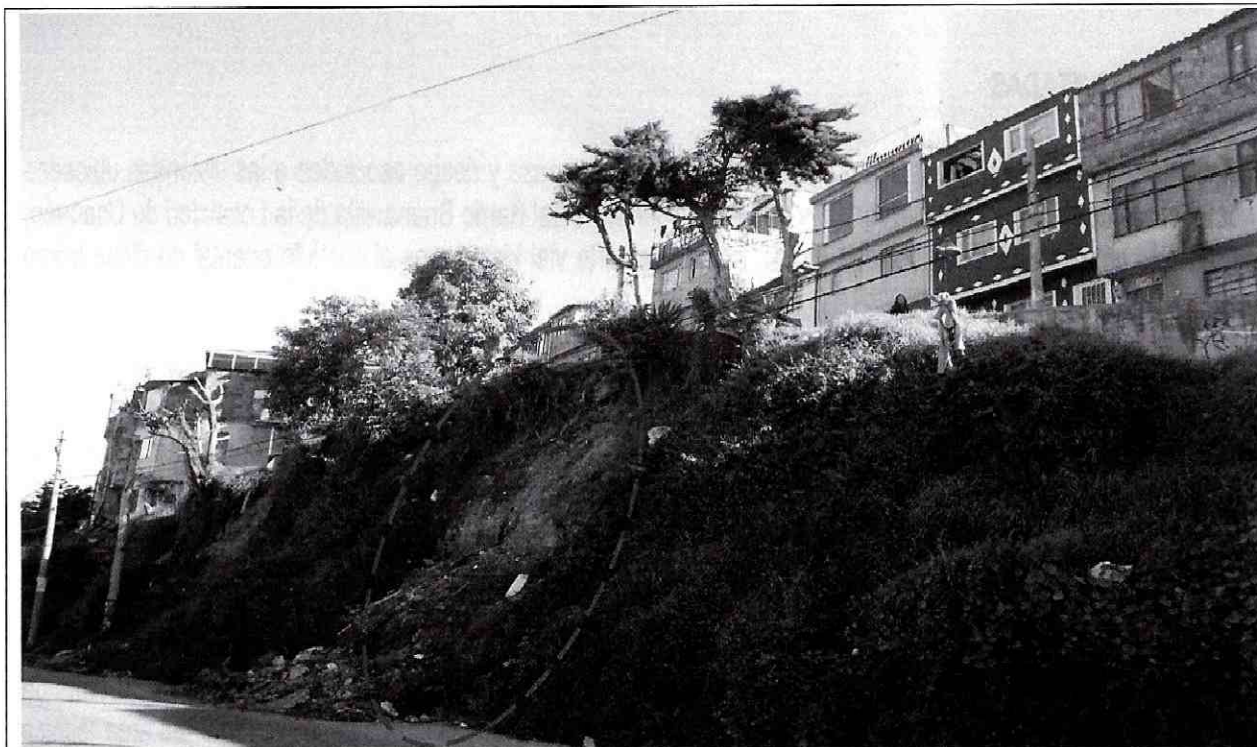
El proceso de inestabilidad 2 se identificó sobre el talud de corte vial existente sobre el costado oriental de la Tv 5D Bis con Calle 189 junto frente al predio de la Carrera 5D No. 189- 06, el proceso corresponde a un desprendimiento de material desde la parte alta del talud con un volumen de material movilizado cercano a los 3 metros cúbicos. El talud de corte cuenta con una altura que varía entre los 1 y 4 metros y una longitud de 60 metros aprox., hacia su parte alta se localiza una vía construida en pavimento rígido sobre la cual no se identificaron afectaciones; sin embargo de acuerdo a lo informado por la comunidad del sector, la capacidad de los sistemas de captación y manejo de aguas lluvias del tramo vial fue superada producto de las fuertes lluvias registradas en la zona lo cual provocó la entrega de agua directamente sobre el talud provocando el procesos de remoción evidenciado ( al momento de la verificación no se estaba presentando la entrega directa de agua sobre el talud). Producto del proceso de inestabilidad descrito se presta la pérdida del suelo de soporte de algunos individuos arbóreos lo cual puede comprometer en el mediano plazo la estabilidad de dichos arboles así como del tramo vial de la Tv 50D Bis con Calle 189. (Ver Fotografía 7)

**Fotografía 7.** Proceso de inestabilidad 2 identificado en el sector de la Tv 5D Bis con Calle 189, se observa que en la parte alta del talud se localizan varios individuos arbóreos que por pérdida del suelo de soporte presenta afectaciones en su verticalidad. El proceso no afecta viviendas ni la movilidad de las vías que se localiza en el sector. . **Noviembre 29 de 2010.**

- A la Secretaría Distrital de Ambiente y al Jardín Botánico José Celestino Mutis, desde su competencia, adelantar la evaluación de los individuos arbóreos que se localizan frente al predio de la Carrera 5D No. 189 - 06 y de considerar necesario la poda o tala de dichos árboles adelantar las gestiones necesarios desde su competencia para mitigar los riesgos que se puedan presentar por la pérdida de verticalidad de los mismos.
