DIAGNÓSTICO TÉCNICO DI - 5026
SUBDIRECCIÓN DE EMERGENCIAS
COORDINACIÓN DE ASISTENCIA TÉCNICA
EVENTO 108690

DIRECCIÓN:	Sector comprendido entre las Diagonal 69 A Sur y Calle 69 C Sur entre Carreras 18 Z y 19	ÁREA DIRECTA:	0.35 Ha.				
BARRIO:	Sauces Sector Hortalizas	POBLACIÓN ATENDIDA:	84				
UPZ:	66 San Francisco	FAMILIAS	22	ADULTOS	50	NIÑOS	34
LOCALIDAD:	19 - Ciudad Bolívar	PREDIOS EVALUADOS	10				
CHIP:		DOCUMENTO REMISORIO	CR-13258

REMOCIÓN EN MASA

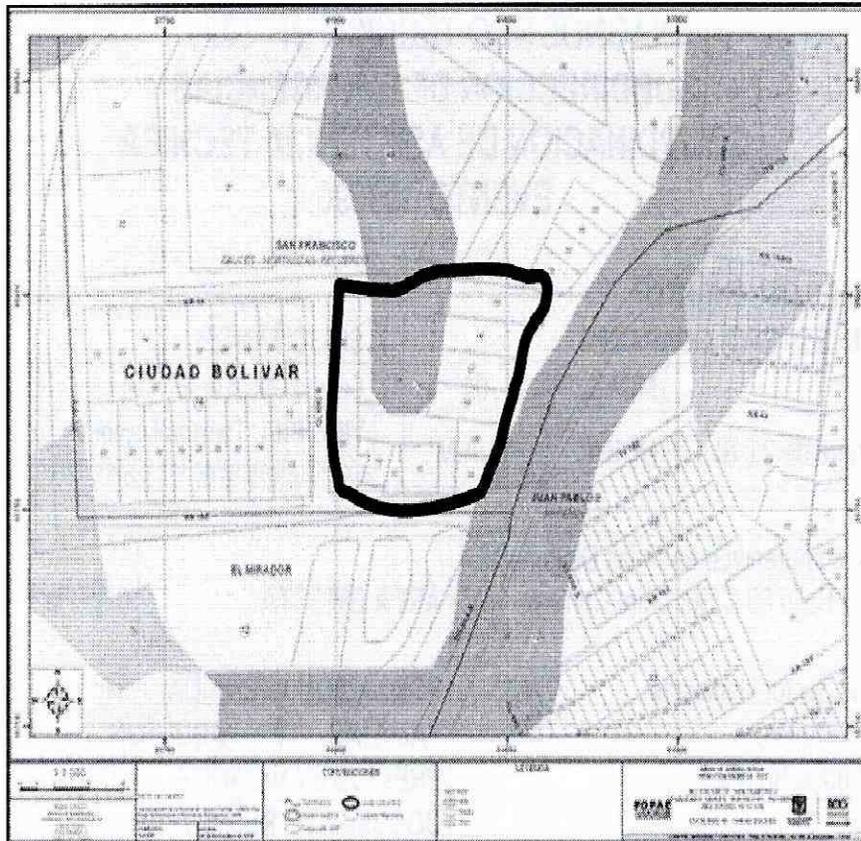
El Barrio Sauces – Hortalizas – El Recuerdo, Sector El Recuerdo – Limas fue legalizado mediante Resolución No. 1126 del 18 de diciembre de 1.996, emitida por el Departamento Administrativo de Planeación Distrital (hoy Secretaría Distrital de Planeación – SDP). Por lo anterior, la Dirección de Prevención y Atención de Emergencias de Bogotá – DPAAE, hoy FOPAE, no emitió concepto técnico de riesgo para su legalización, sin embargo lo anterior, de acuerdo con el Plano Normativo de Amenaza por Remoción en Masa del Plan de Ordenamiento Territorial de Bogotá - POT (Decreto 190 de 2004, por el cual se compilan los decretos 619 de 2000 y 469 de 2003), el sector comprendido entre la Carrera 18 Z y 19 entre Diagonal 69 A y Calle 69 C Sur (Manzana 78) en el costado occidental de un antiguo escarpe de explotación, se encuentra catalogado en Amenaza Media por Fenómenos de Remoción como lo muestra la Figura No. 1.

Figura 1. Localización y condición de amenaza de los predios ubicados en el sector comprendido entre las Carreras 18 Z y 19 y las Calle 69 C Sur y Diagonal 69 A Sur, Localidad Ciudad Bolívar.

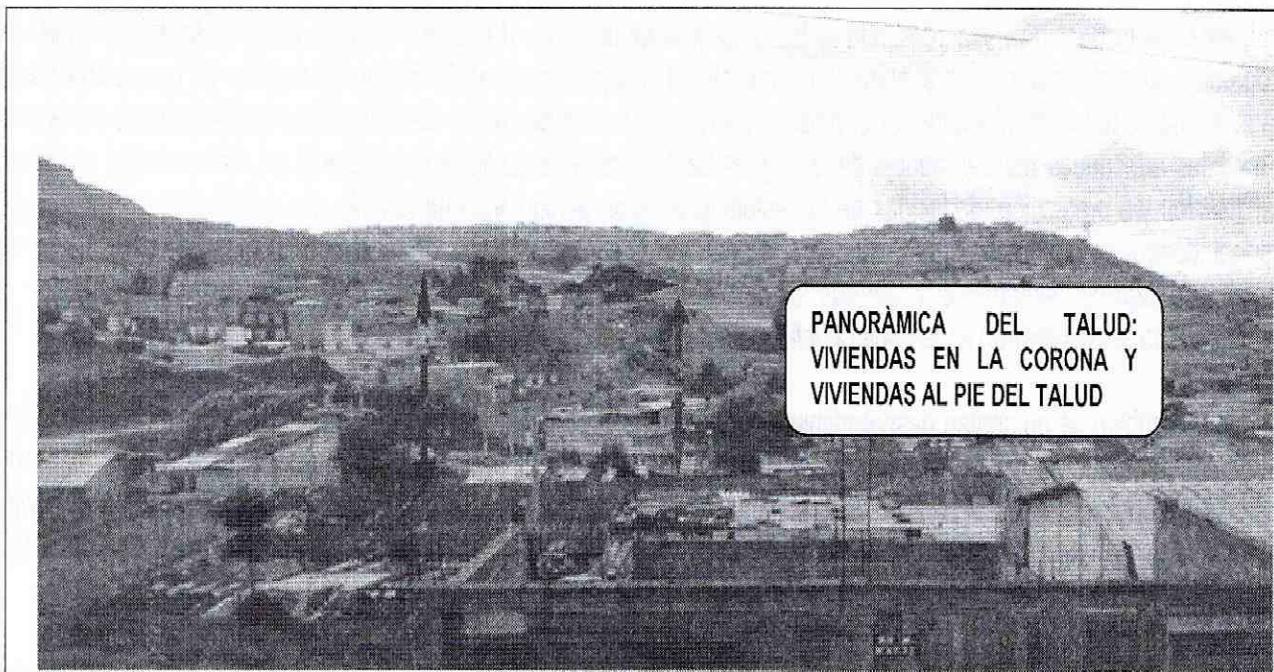
Foto 1. Vista general del sector (PANORÀMICA) comprendido entre las Carreras 18Z y 19 y las Calle 69 C y Diag. 69 A Sur; sector en el cual se evidencio el avance del fenómeno de remoción en masa.

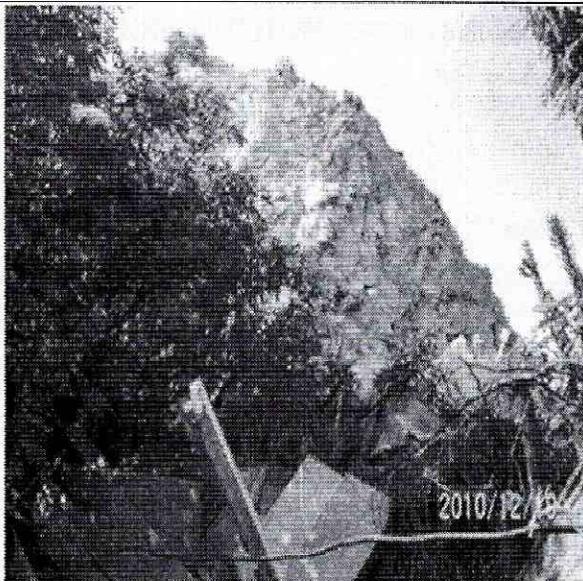
En el sector comprendido entre las Carreras 18 Z y 19 y las Calle 69 C Sur y Diagonal 69 A Sur de la localidad Ciudad Bolívar, se está presentando el desconfinamiento de un talud que conforma un antiguo frente de explotación, el cual presenta una altura del orden de 8.0 metros de altura en una longitud de 50 metros, con inclinación cercana a los 60 grados. Dicho desconfinamiento del talud y/o la falla del mismo se produjo en unos 30 metros y puede genera potenciales desprendimientos de hasta 60 m³ de material conformado por capa vegetal, basura y algunos bloques de roca, suelo residual y materiales de los cimientos y muros exteriores de una vivienda parcialmente demolida, localizado desde la parte alta del frente del talud de la antigua explotación, donde a su vez se localizan hacia la parte superior 4 viviendas al borde exterior de la corona del talud, las cuales presentan agrietamientos y hundimientos severos debido a la falla y/o desconfinamiento que está presentando el piso de cimentación que a su vez lo conforma el talud.

Foto 2. Vista del antiguo frente de explotación en el sector comprendido entre las Carreras 18Z y 19 y las Calle 69 C y Diag. 69 A Sur.

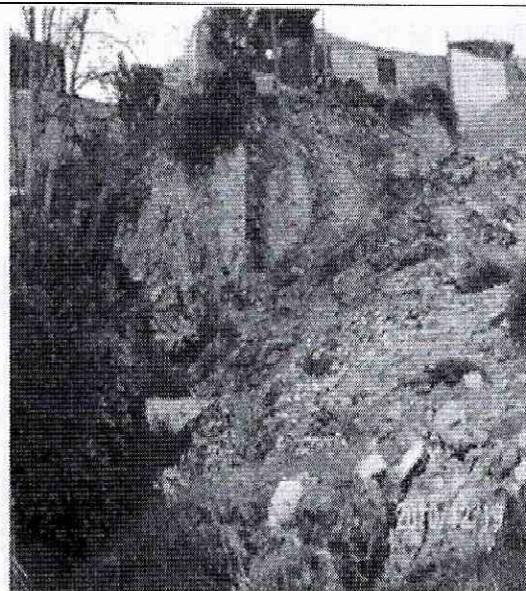
Con base en la inspección visual realizada se logró apreciar en la corona del talud unas grietas que indican la posibilidad de retrogresión, lo cual presume que seguirá el movimiento, el cual puede ser acelerado por la escorrentía que reciba. Dado el estado actual de la ladera afectada por el proceso de remoción en masa antes descrito, de no implementarse en la misma las medidas adecuadas para el manejo de las aguas de escorrentía superficial y subsuperficial, así como las medidas de estabilización y/o protección, deducidas de los estudios técnicos pertinentes que tendrán que adelantarse con el apoyo de personal idóneo; es posible que fuertes lluvias, detonen y/o reactiven procesos de remoción en masa de carácter local y/o general que podrían expandirse y generar compromiso en la estabilidad y habitabilidad de las edificaciones y que actualmente no se encuentran en la zona de influencia del proceso de remoción en masa.

Foto 3. Vista de la parte alta del antiguo frente de explotación y del material susceptible al movimiento en el sector comprendido entre las Carreras 18Z y 19 y las Calle 69 C y Diag. 69 A Sur.

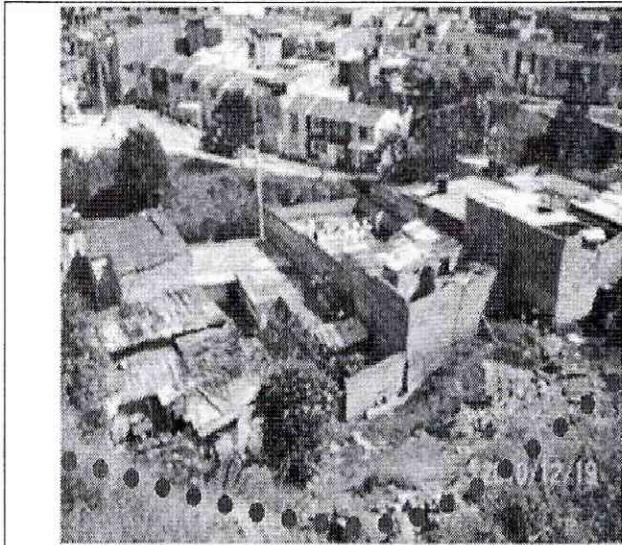
Adicionalmente, se destaca que hacia la parte inferior del antiguo frente de explotación se localizan 6 viviendas construidas a unos 5 metros de la pata del talud, dispuestas en la trayectoria del posible movimiento que se pueda presentar, destacando que una de ellas ya fue impactada por el desprendimiento de bloques de arenisca y escombros de cimientos provenientes de las viviendas localizadas en la parte alta y que están siendo afectadas.

Foto 4. Viviendas de la parte inferior localizadas en la trayectoria del posible movimiento.

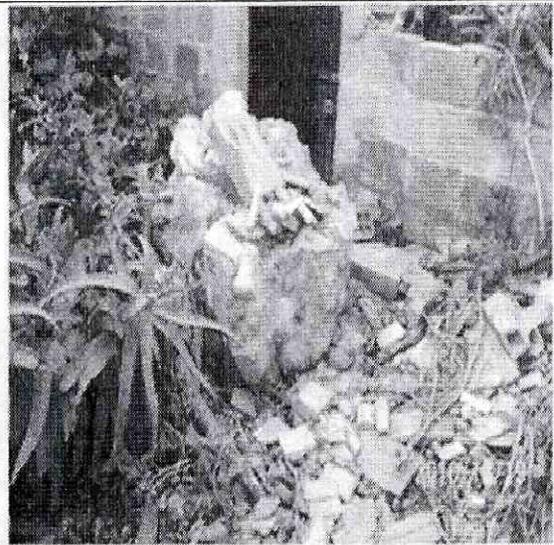
Foto 5. Bloque de roca que impacto y rompió el muro posterior del patio de una vivienda, debido al desprendimiento de materiales desde la parte alta del talud afectado.

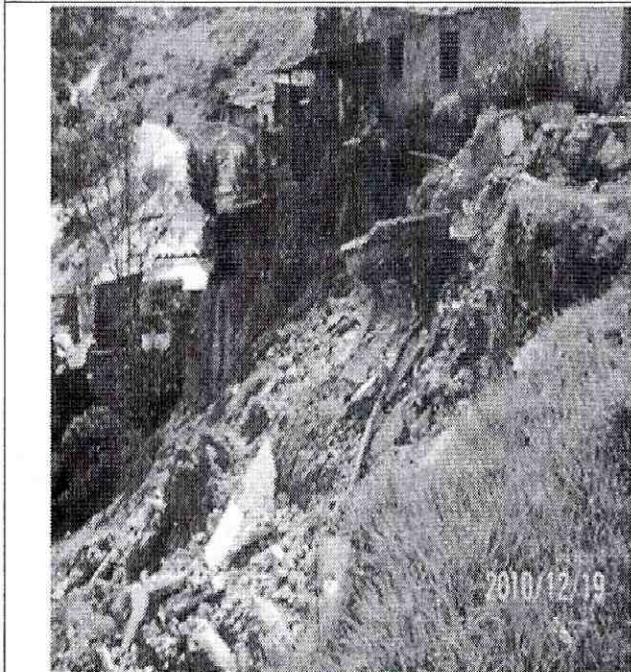
En la zona también se presentan desprendimientos de materiales y flujos de tierra principalmente, erosión concentrada de los afloramientos que se han favorecido por las excavaciones antropicas realizadas por los pobladores para la explotación de arcilla y construcción de viviendas. El resultado de estos procesos se evidencia en los hundimientos del terreno y agrietamientos de las estructuras de las viviendas aledañas, los cuales se acentúan debido a la inconsistencia de los materiales, el ángulo de corte del talud (60° aproximadamente) y a la intensidad y continuidad de los periodos lluviosos.

Foto 6. Material conformado por escombros, restos de construcción, suelo residual y roca susceptibles al desprendimiento y movilización hacia la parte baja del talud.

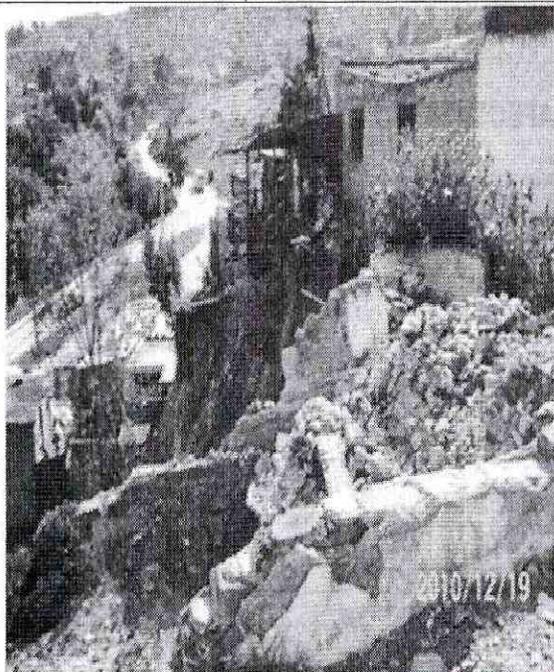
Foto 7. Vista del desconfinamiento del talud y afectación del piso de cimentación de las viviendas localizadas en la parte alta del antiguo frente de explotación

- Como una medida preventiva se solicitó que se programara la demolición y el retiro controlado de los elementos de una vivienda, que quedaron en la mitad del talud debido al proceso de inestabilidad.

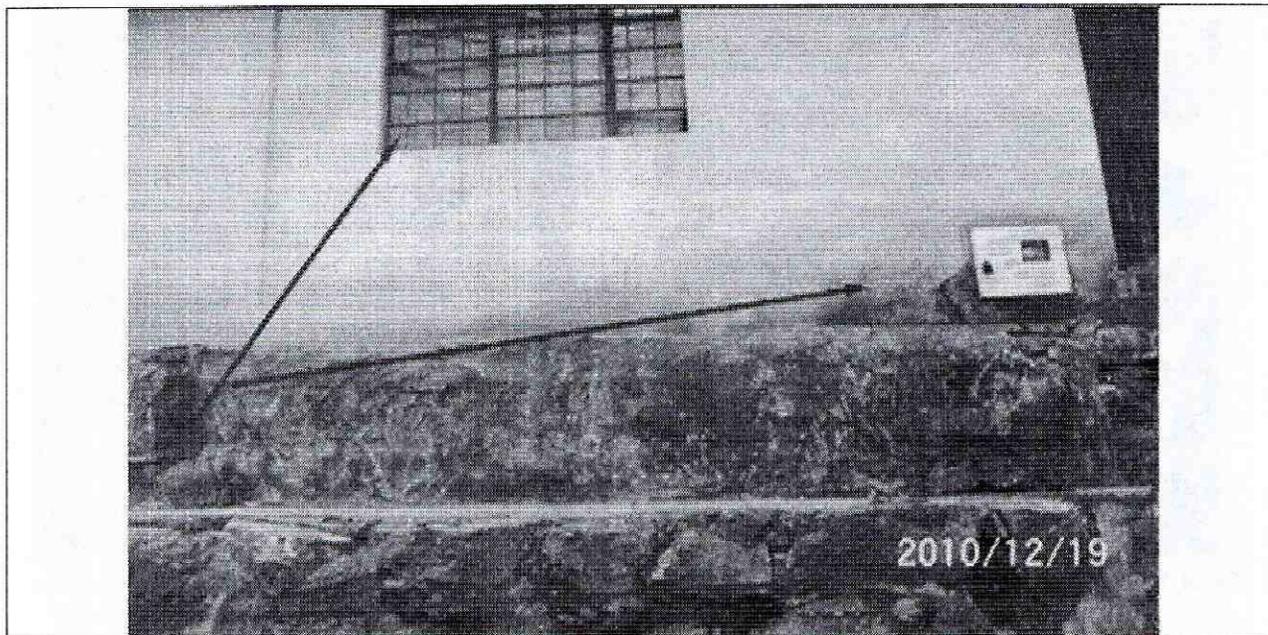
fachada y demás costados visibles presentan humedades, fisuras y grietas tanto en fachada como en áreas interiores, daños que comprometan su estabilidad estructural y su habitabilidad en el corto plazo bajo cargas normales de servicio.

Foto 8. Grietas exteriores en vivienda construida al pie del talud
