DIAGNÓSTICO TÉCNICO No. DI-5027
SUBDIRECCION DE EMERGENCIAS
COORDINACIÓN DE ASISTENCIA TÉCNICA
EVENTO No. 108443

| DIRECCIÓN: | Transversal 5 No. 88 - 01 | ÁREA DIRECTA: | 2 Hectáreas | | |

REMOCIÓN EN MASA

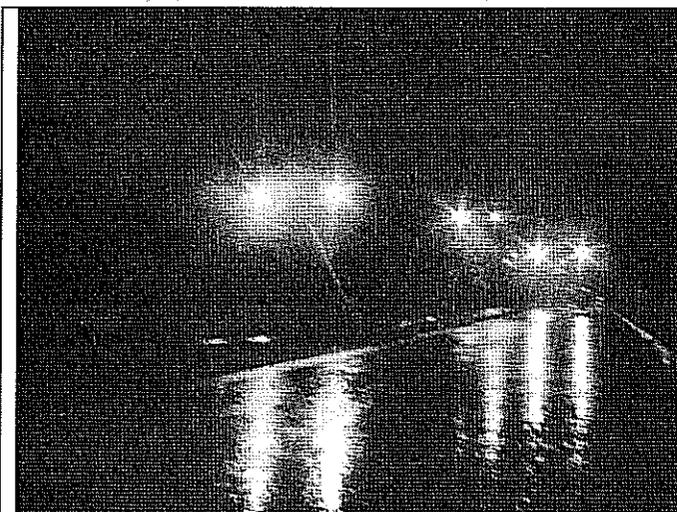
Foto 3. Evidencia de la pérdida de verticalidad en los postes de energía eléctrica localizados en la parte alta de la ladera evaluada (Fotografía tomada el 09-11-2010).

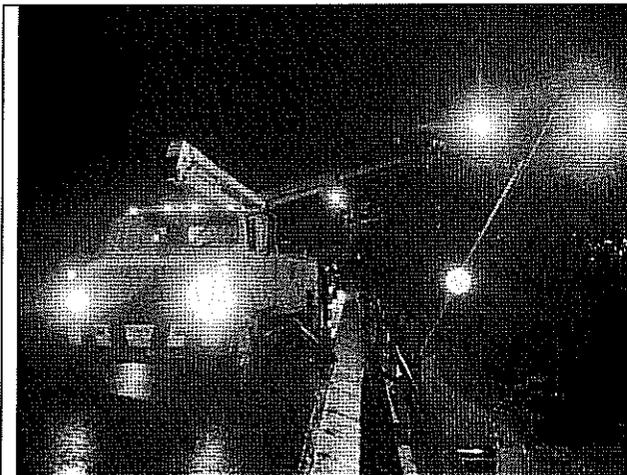
Foto 5. Labores de retiro controlado de los postes de energía eléctrica que presentan pérdida de verticalidad (Fotografía tomada el 09-11-2010).

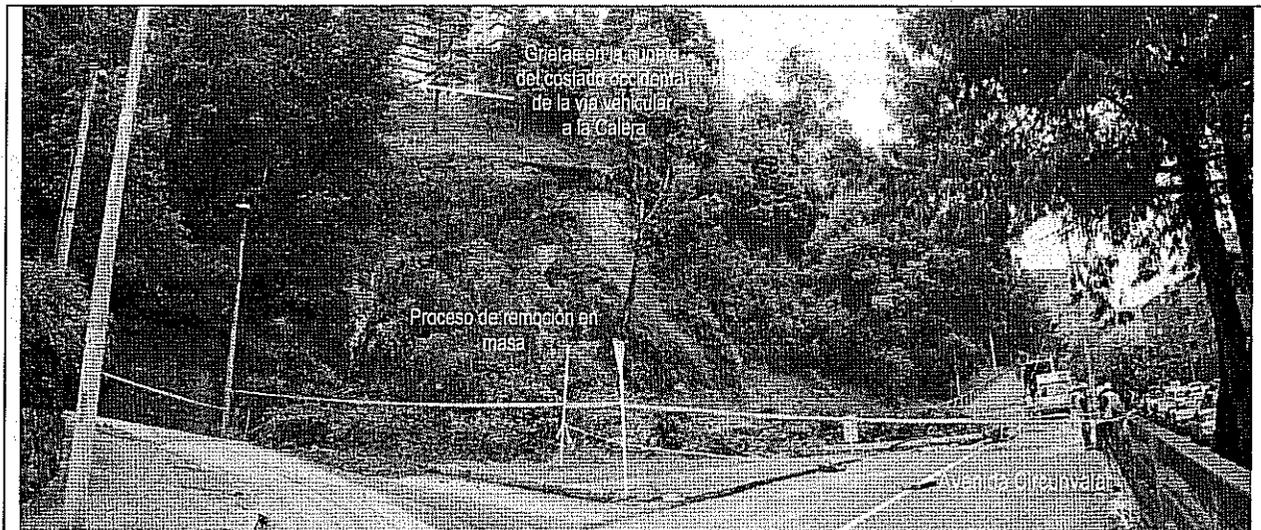
Foto 7. Se observa la distribución espacial de la Avenida Circunvalar, la ladera afectada por el proceso de remoción en masa y la vía vehicular que conduce de Bogotá al Municipio de la Calera a la altura de la Calle 88 (Fotografía tomada del DI-4658 del 16 de julio de 2010).

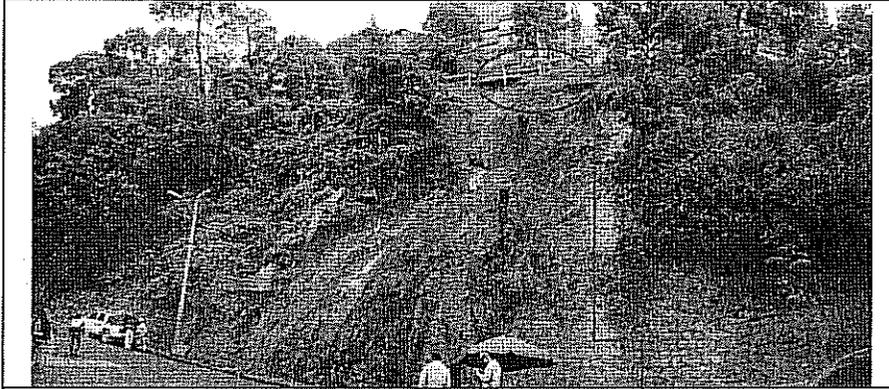
Foto 8. Se observa la distribución espacial de la Avenida Circunvalar, la ladera afectada por el proceso de remoción en masa y la vía vehicular que conduce de Bogotá al Municipio de la Calera a la altura de la Calle 88 (Fotografía tomada el 10-11-2010).

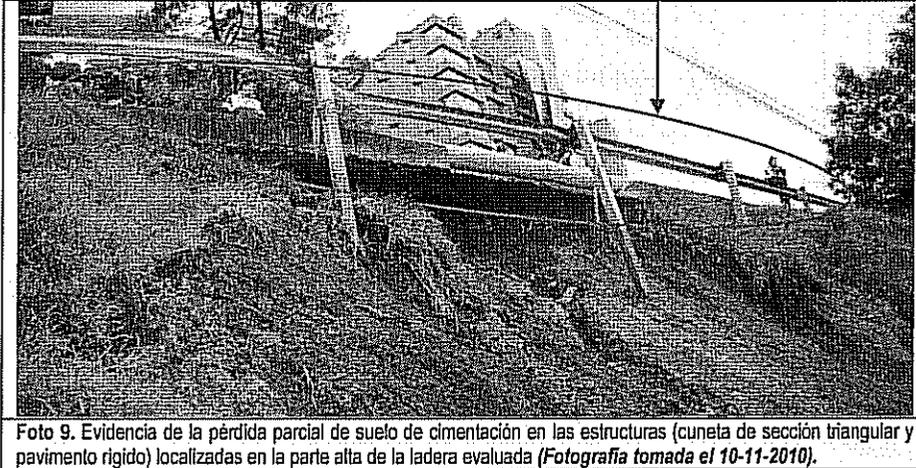
Foto 9. Evidencia de la pérdida parcial de suelo de cimentación en las estructuras (cuneta de sección triangular y pavimento rígido) localizadas en la parte alta de la ladera evaluada (Fotografía tomada el 10-11-2010).

- Las condiciones de funcionalidad y seguridad del carril occidental de la vía que conduce al Municipio de La Calera a la altura de la Calle 88, se encuentran comprometidas en la actualidad, debido a la pérdida parcial de suelo de cimentación en una longitud cercana a los 20m, situación que podría verse agravada ante un avance retrogresivo del fenómeno de remoción en masa presente en la zona en mención.

- Mantener vigente la restricción parcial de uso del carril del costado occidental de la vía que conduce al Municipio de la Calera a la altura de la Calle 88 en una longitud de 200m, hasta tanto se garanticen condiciones de estabilidad, funcionalidad y seguridad de dicho corredor vial.

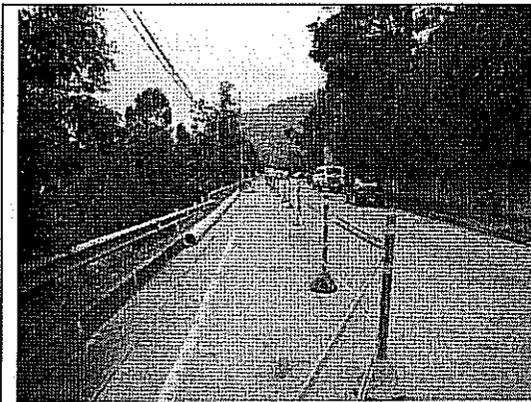
Foto 10. Evidencia de la restricción parcial de uso del carril occidental de la vía que conduce al municipio de la calera a la altura de la Calle 88 (Fotografía tomada el 10-11-2010).

- El día 9 de noviembre de 2010, mediante el Acta No. FP-0028-10, se recomendó la restricción parcial de uso del carril del costado occidental de la vía que conduce al Municipio de la Calera a la altura de la Calle 88 en una longitud de 200m, debido a la pérdida parcial de suelo de cimentación de la vía, situación que compromete en la actualidad las condiciones de funcionalidad y seguridad de dicho corredor vial.

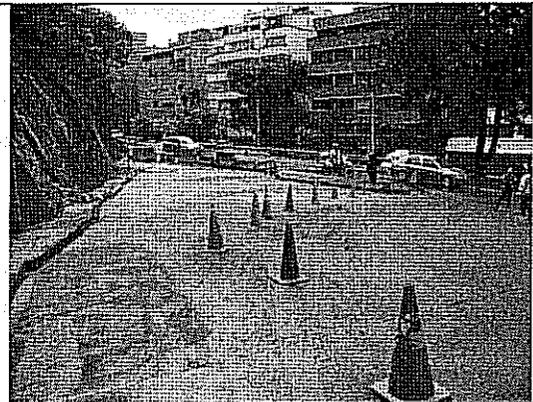
Foto 11. Evidencia del cerramiento y señalización con barreras físicas, del sector ubicado en la parte baja de la ladera (Fotografía tomada el 10-11-2010).

- Mantener vigente la restricción parcial de uso de un área de aproximadamente 100m² del corredor vial de la Avenida Circunvalar con la Transversal 5A a la altura de la Calle 88, hasta tanto se garanticen condiciones de estabilidad, funcionalidad y seguridad de dicha zona.
