**DIAGNÓSTICO TÉCNICO No. DI-5032**  
**SUBDIRECCIÓN DE EMERGENCIAS**  
**COORDINACIÓN DE ASISTENCIA TÉCNICA**  
**RAD FOPAE No. 2010ER15741**

<b>PREDIOS:</b>	Calle 71B Sur No. 21-38 Calle 71B Sur No. 21-31 Calle 71B Sur No. 21-44 Predio sin nomenclatura ubicado al costado occidental del predio de la Calle 71B Sur No. 21-31	<b>ÁREA DIRECTA:</b>	0.0652 Ha				
<b>BARRIO:</b>	Villas del Progreso	<b>POBLACIÓN ATENDIDA:</b>	20				
<b>UPZ:</b>	67 – El Lucero	<b>FAMILIAS</b>	3	<b>ADULTOS</b>	15	<b>NIÑOS</b>	5
<b>LOCALIDAD:</b>	19 – Ciudad Bolívar	<b>PREDIOS EVALUADOS</b>	4				
<b>CHIP</b>	-----	<b>DOCUMENTO REMISORIO</b>	CR-10855

REMOCIÓN EN MASA

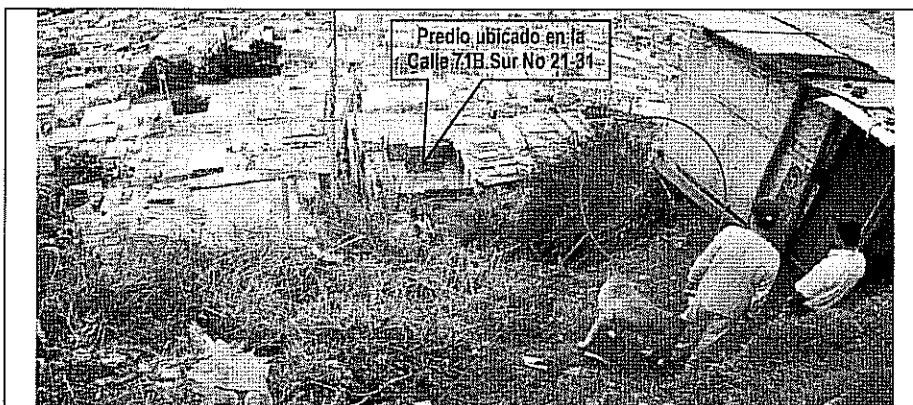
Se presentó el desprendimiento y flujo superficial de material tipo capa vegetal y suelo residual provenientes de una ladera natural, dicho proceso de remoción en masa involucró la movilización de aproximadamente 6m<sup>3</sup> de material, los cuales se depositaron hacia la parte baja de la ladera en comento, al costado occidental de un sendero peatonal localizado sobre la Calle 71B Sur, sendero de aproximadamente 1.5m de ancho, el cual no presenta compromiso en su funcionalidad ni transitabilidad, dado que el sector afectado corresponde a la parte final del tramo total de dicha estructura (Ver fotografías 1 y 2)

Adicionalmente, con base en la inspección visual realizada al sector evaluado, se observó la existencia de un pozo de inspección de la red de alcantarillado presente en el sector, el cual se encuentra hacia la parte baja de la ladera evaluada y que debido a la movilización del material proveniente del fenómeno de remoción anteriormente mencionado, puede presentar rupturas menores, fugas y/o desempates con la red, situación que con base en la inspección visual no es posible precisar; de igual manera, con base en la inspección visual, se observó un poste de energía eléctrica localizado al costado sur del predio de la Calle 71B Sur No. 21-38 el cual presenta pérdida de verticalidad.

<p>Predio ubicado al costado occidental del predio ubicado en la Calle 71B Sur No 21-31</p>	  <p>Predio ubicado en la Calle 71B Sur No 21-38</p>
<p>Foto 1. Vista desde la parte baja de la ladera evaluada, evidencia del fenómeno de remoción en masa descrito en el presente documento y la presencia de un pozo de inspección de la red de alcantarillado emplazada en el sector evaluado.</p>	<p>Foto 2. Vista desde la parte alta de la ladera evaluada, evidencia del fenómeno de remoción en masa descrito en el presente documento.</p>

- Solicitud por intermedio de la Red Distrital de apoyo de personal de la Empresa de Acueducto y Alcantarillado de Bogotá – EAAB, para que desde su competencia, determine el responsable de realizar una revisión de las redes de acueducto y alcantarillado presentes en la ladera ubicada en la Calle 71B Sur a la altura de la Carrera 21 en el Barrio Villas del Progreso de la Localidad de Ciudad Bolívar, con el objeto de descartar la presencia de fugas y/o desempates en las mismas.

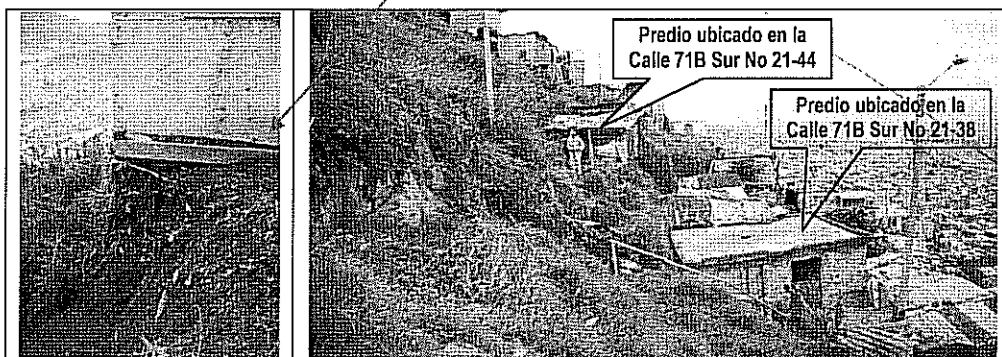
De igual manera, con base en la inspección visual realizada a la ladera en mención, se observó que hacia la parte alta de la misma, se encuentra una zona poblada con viviendas de un nivel, construidas de manera general, en madera, láminas metálicas y material de recuperación, cimentadas directamente sobre el terreno de la ladera y en algunos casos sobre rellenos de cimentación los cuales carecen de medidas de protección, así como también de sistemas para el manejo del drenaje superficial y sub-superficial; se destaca que a pesar de las deficiencias constructivas que presentan las edificaciones anteriormente mencionadas, las mismas no presentan un compromiso en el corto plazo, en sus condiciones de estabilidad y funcionalidad, con excepción de la vivienda ubicada al costado occidental del predio de la Calle 71B Sur No. 21-38, la cual se encuentra ubicada al costado sur (flanco izquierdo) del escarpe del fenómeno de remoción en masa descrito previamente, y que presenta la pérdida de suelo de confinamiento del relleno de cimentación sobre el cual se encuentra emplazada una estructura de un (1) nivel, construida en láminas de zinc y madera, situación que al momento de la visita técnica, evidencia el compromiso en las condiciones de estabilidad y habitabilidad de la misma en el corto plazo, ante un avance retrogresivo de dicho fenómeno, por lo cual al momento de la visita técnica se recomendó la evacuación temporal y preventiva de la vivienda en comento (Ver fotografías 3 y 4).

Foto 3. Vista desde la parte alta de la ladera evaluada, evidencia del fenómeno de remoción en masa descrito en el presente documento y la pérdida de suelo de confinamiento del relleno de cimentación sobre el cual se encuentra emplazada la vivienda ubicada al costado occidental del predio de la Calle 71B Sur No. 21-31.

Foto 5. Evidencia de la pérdida de suelo de confinamiento del relleno de cimentación sobre el cual se encuentra emplazada la vivienda ubicada al costado occidental del predio de la Calle 71B Sur No. 21-31.

- La funcionalidad y estabilidad de la estructura emplazadas al costado occidental del predio de la Calle 71B Sur No. 21-31 en el Barrio Villas del Progreso de la Localidad de Ciudad Bolívar, se encuentran comprometidas en la actualidad, debido a la pérdida de suelo de soporte del relleno de cimentación sobre el cual se encuentra emplazada, situación posiblemente asociada al fenómeno de remoción en masa identificado en la ladera localizada en la Calle 71B Sur a la altura de la Carrera 21 y que debido a la carencia de medidas de protección y sistemas para el manejo del drenaje superficial y sub-superficial en la zona, puede adquirir un carácter retrogresivo.

- Solicitud de evacuación temporal y preventiva mediante el Acta No. FP-0232-10 del 11 de noviembre de 2010, para el predio ubicado en al costado occidental del predio de la Calle 71B Sur No. 21-31 en el Barrio Villas del Progreso de la Localidad de Ciudad Bolívar, hasta tanto se garanticen las condiciones de estabilidad del sector.

- Al responsable del predio sin nomenclatura ubicado al costado occidental del predio de la Calle 71B Sur No. 21-31, consultar la reglamentación urbanística definida para el Barrio Villas del Progreso de la Localidad de Ciudad Bolívar, mantener evacuado el predio, hasta tanto se garanticen las condiciones de estabilidad y seguridad del sector, así como también de la estructura emplazada en el mismo.
