**DIAGNÓSTICO TÉCNICO No. DI – 5035**  
**SUBDIRECCIÓN DE EMERGENCIAS**  
**COORDINACIÓN DE ASISTENCIA TÉCNICA**  
**EVENTO 109028**

<b>ATENDIÓ: FERNANDO ANDRES PELAEZ CAMPO</b>				<b>REPORTÓ:</b>	
<b>COE:</b>	UTE 22	<b>MOVIL:</b>	29	COMUNIDAD	
<b>FECHA:</b>	7 de Diciembre de 2010	<b>HORA:</b>	11:25 a.m.

<b>DIRECCIÓN:</b>	Carrera 74 No. 69-36 Sur	<b>ÁREA DIRECTA:</b>	72m <sup>2</sup>				
<b>BARRIO:</b>	Santa Viviana Sector Vista Hermosa	<b>POBLACIÓN ATENDIDA:</b>	1				
<b>UPZ:</b>	69 Ismael Perdomo	<b>FAMILIAS</b>	1	<b>ADULTOS</b>	3	<b>NIÑOS</b>	0
<b>LOCALIDAD:</b>	19 Ciudad Bolívar	<b>PREDIOS EVALUADOS</b>	1				
<b>CHIP</b>	.....	<b>DOCUMENTO REMISORIO</b>	CR-11021

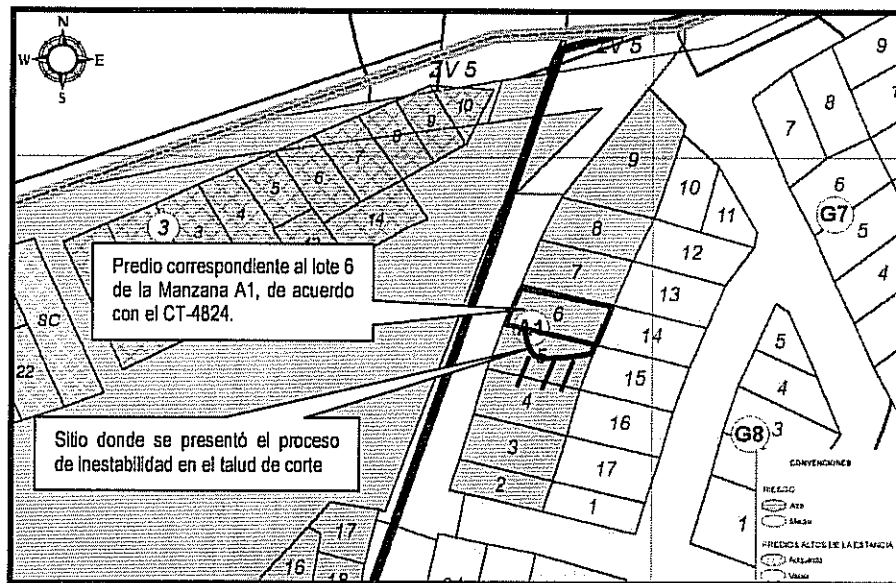
En atención al reporte del evento de emergencia No. 88551 de la Línea de Emergencias 123, personal del Fondo de Prevención y Atención de Emergencias - FOPAE realizó visita técnica al predio ubicado en la Carrera 74 No. 69-36 Sur el día 10 de mayo de 2008 y emitió el Diagnóstico Técnico No. DI-3744, en donde se describe que se presentó el desprendimiento de aproximadamente 10m<sup>3</sup> de material de suelo orgánico, el cual se depositó y afectó la vivienda emplazada en el predio de la Carrera 74 # 69 B – 36 Sur, correspondiente al lote 6 de la Manzana A1. La afectación consiste en deformación de los muros de cerramiento del costado sur y oriente y que adicionalmente, conforman la estructura en mampostería simple de la vivienda allí emplazada, comprometiendo su habitabilidad y estabilidad (Ver figura 1).

Figura 1. Localización y condición de riesgo para el lote 6 de la Manzanilla A1, en el barrio Santa Viviana Sector Vista Hermosa de la Localidad Ciudad Bolívar, tomado del CT - 4824.

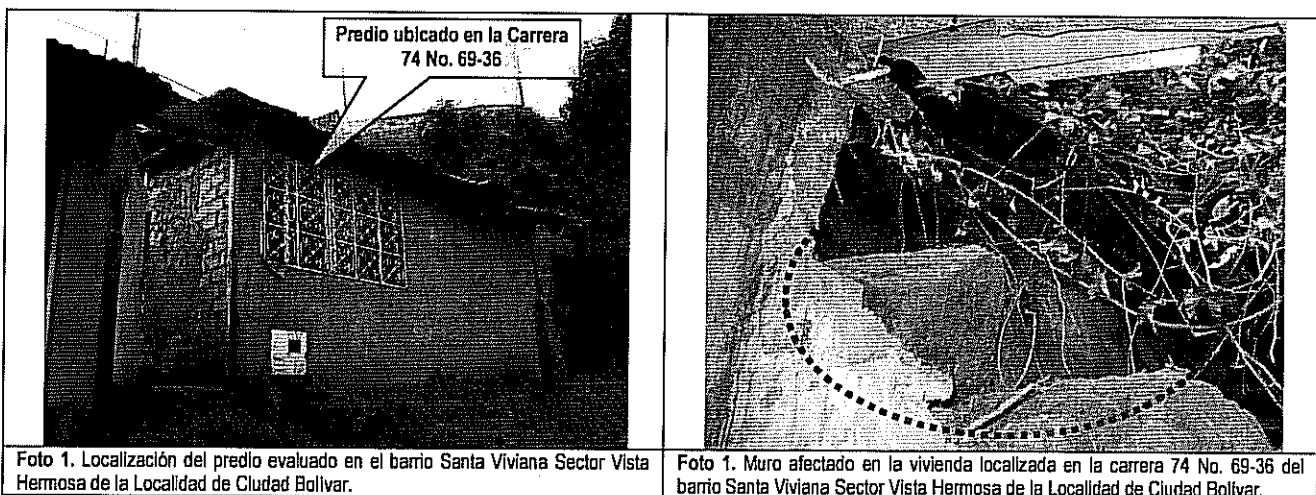
#### 5. REGISTRO FOTOGRÁFICO

Se presentó el desprendimiento de aproximadamente 5m<sup>3</sup> de material de suelo orgánico, proveniente del lote 5 localizado en el costado sur, el cual se depositó sobre el muro de cerramiento de la vivienda emplazada en el predio de la Carrera 74 # 69-36 Sur, correspondiente al lote 6 de la Manzana A1, causando daño en los mismos. La afectación consiste en el colapso parcial de los muros de cerramiento del costado sur y oriente y que adicionalmente, conforman la estructura en mampostería simple de la vivienda allí emplazada, comprometiendo su habitabilidad y estabilidad.

El desconfinamiento del suelo ha generado empujes y/o presiones de tierra sobre la estructura de la vivienda que se localiza ladera abajo del movimiento, generando una deformación excesiva y deterioro en la estructura de la vivienda emplazada en el predio del lote 6 de la Manzana A1.

La vivienda emplazada en el predio del lote 6 Manzana A1, corresponde a una construcción de un nivel en mampostería simple, con cubierta en teja de zinc, soportada por entramado de madera. La estructura de la vivienda presenta afectación por deformación y colapso parcial de los muros de cerramiento de los costados sur y oriente, lo que compromete la habitabilidad y estabilidad de la vivienda.

Las causas del desprendimiento obedecen a las mismas relacionadas el DI-3744, la cuales están asociadas a la saturación y alta susceptibilidad de los materiales ante este tipo de procesos combinado con: Saturación del suelo como consecuencia de la temporada lluviosa en la zona, la carencia de obras para un adecuado manejo de las aguas de escorrentía.

- Evacuar definitivamente y mantener la prioridad técnica 1 en el Programa de Reasentamiento de Familias Ubicadas en Zonas de Alto Riesgo NO Mitigable el predio localizado en la Carrera 74 # 69B-36 Sur, habitado por el señor Miguel Antonio Tibata Granados y su familia, en el barrio Santa Viviana Sector Vista Hermosa de la localidad Ciudad Bolívar.
