DIAGNÓSTICO TÉCNICO No. DI-5053
SUBDIRECCIÓN DE EMERGENCIAS
COORDINACIÓN DE ASISTENCIA TÉCNICA
EVENTO No. 108668

ATENDIÓ: ÁLVARO CAMILO BRAVO				SOLICITANTE	
COE:	22	MOVIL:	22	Cuerpo Oficial de Bomberos de Bogotá COBB	
FECHA:	19 de noviembre de 2010	HORA:	12:40

PREDIOS:	Carrera 20A No. 71A-15 Sur Calle 71A Sur No. 20A-02 Calle 71B Sur No. 20-03	ÁREA DIRECTA:	180 m ²				
BARRIO:	Villas del Progreso	POBLACIÓN ATENDIDA:	15				
UPZ:	67 – El Lucero	FAMILIAS	2	ADULTOS	9	NIÑOS	6
LOCALIDAD:	19 – Ciudad Bolívar	PREDIOS EVALUADOS	3				
CHIP	-----	DOCUMENTO REMISORIO	CR-11026

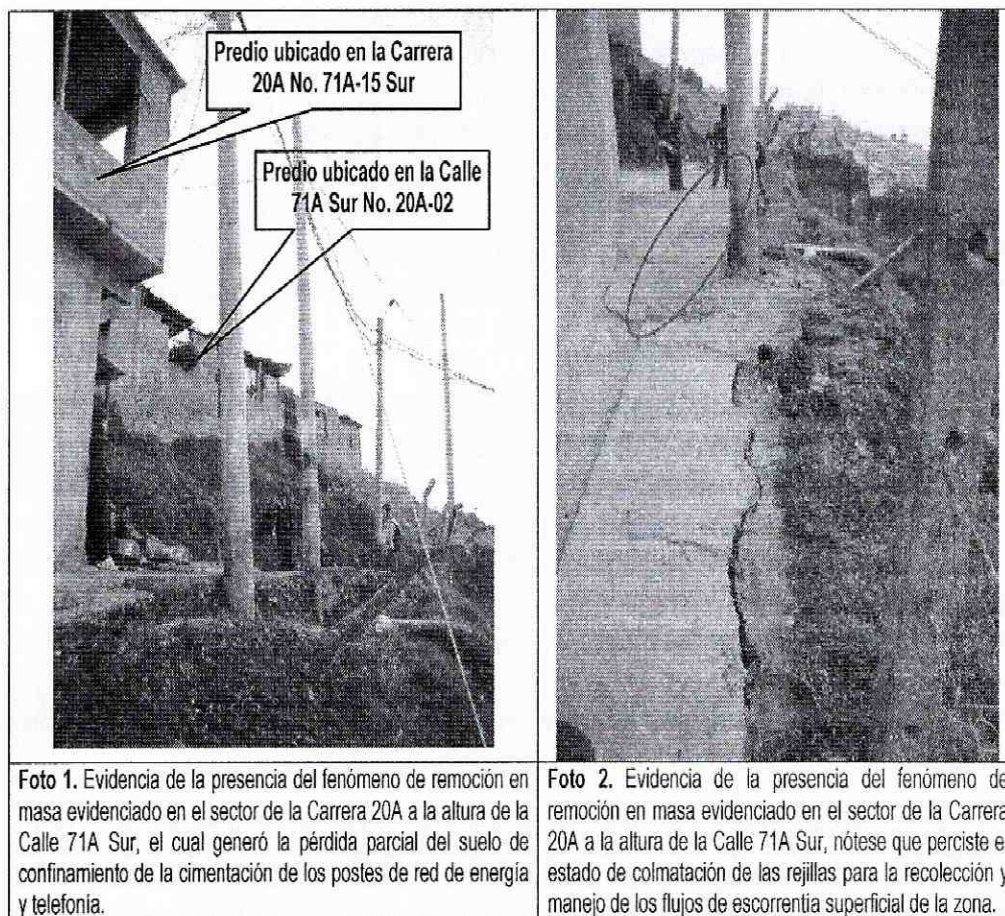
5. REGISTRO FOTOGRÁFICO

Se presentó un fenómeno de remoción en masa tipo desprendimiento de material proveniente de la parte alta de la ladera natural descrita en el DI-5052, al interior del predio de la Calle 71B Sur No. 20-03, presentando un escarpe de aproximadamente 9m de longitud, con una altura variable de entre 30cm a 80cm el cual se encuentra sobre el costado oriental de la Carrera 20A a la altura de la Calle 71A Sur, sector vial sobre el cual se observan grietas de tracción con longitudes variables de entre 0.20m y 1.5m y aberturas de entre 0.5cm y 2cm, condición que evidencia el carácter activo y potencialmente retrogresivo de dicho fenómeno el cual generó la pérdida parcial de suelo de confinamiento de la cimentación de dos (2) postes, uno de energía eléctrica y otro de la red telefónica localizados en dicha área y la movilización de aproximadamente 20m³ de material tipo relleno y capa vegetal, los cuales se encuentran depositados hacia la parte media – alta de la ladera en mención.

Con base en la inspección visual realizada al interior del predio ubicado en la Calle 71B Sur No. 20-03, se observó que las condiciones de estabilidad y funcionalidad de las medidas de protección y/o estabilización del talud de corte localizado al interior del mismo y descritas en el DI-5052, no han cambiado considerablemente, dado que no se encuentran comprometidas por el fenómeno de remoción en masa anteriormente descrito; de igual manera, con base en la inspección visual realizada a los predios de la Carrera 20A No. 71A-15 Sur y la Calle 71A Sur No. 20A-02, se evidenció que las condiciones de estabilidad y habitabilidad de las viviendas emplazadas en los mismos, no presentan cambios significativos ni compromisos en la totalidad de los mismos en el mediano plazo, con respecto a las condiciones descritas en el DI-5052; se destaca que persiste la presencia de agrietamientos de tendencia diagonal y vertical en la zona de cocina al interior del predio de la Calle 71A Sur No. 20A-02, situación por la cual al momento de la visita técnica, se recomendó mantener vigente la recomendación de restricción parcial de dicho espacio emitida el 14 de septiembre de 2010 en atención al evento de emergencia No. 107628.

Cabe destacar que con base en la inspección visual, se observó de manera puntual, que las recomendaciones realizadas por intermedio de la Red Distrital el día 14 de septiembre de 2010 con respecto a la solicitud de apoyo de personal de la Empresa de Acueducto y Alcantarillado de Bogotá – EAAB, para que se realicen labores de mantenimiento a las rejillas de recolección de los flujos de escorrentía superficial y sub-superficial emplazadas en el sector de la Carrera 20A a la altura de la Calle 71A Sur en el Barrio Villas del Progreso de la Localidad de Ciudad Bolívar, no se han adelantado y dichos elementos se encuentran totalmente colmatados, situación que compromete su condición de funcionalidad en la actualidad.

Entre las posibles causas por las cuales se presentó el fenómeno de remoción en masa anteriormente descrito se encuentran las fuertes precipitaciones registradas en el sector, situación que en asocio con el severo estado de colmatación de las rejillas de recolección de los flujos de escorrentía superficial localizadas en el sector de la Carrera 20A a la altura de la Calle 71A Sur, favorecieron el aporte y disposición de dichos flujos de escorrentía a la parte alta de la ladera evaluada.
