DIAGNÓSTICO TÉCNICO DI- 5054 SUBDIRECCIÓN DE EMERGENCIAS COORDINACIÓN DE ASISTENCIA TÉCNICA APOYO INSTITUCIONAL – EVENTO 109586

ATENDIÓ: JAIRO MAURICIO DIAZ SALAZAR			SOLICITANTE	
COE:	22	MOVIL:	21	ALCALDIA LOCAL DE RAFAEL URIBE URIBE
FECHA:	Enero 11 de 2011	HORA:	11:00 am.

DIRECCIÓN:	Cra 10F No 49H-01 Sur	AREA DIRECTA: 400m2		
BARRIO:	Sector Catastral El Playón	POBLACIÓN ATENDIDA: 336		
UPZ:	54 Marruecos	FAMILIAS 115 ADULTOS 230 NIÑOS 345		
LOCALIDAD:	18 Rafael Uribe Uribe	PREDIOS EVALUADOS		
CHIP		DOCUMENTO REMISORIO CR - 11474

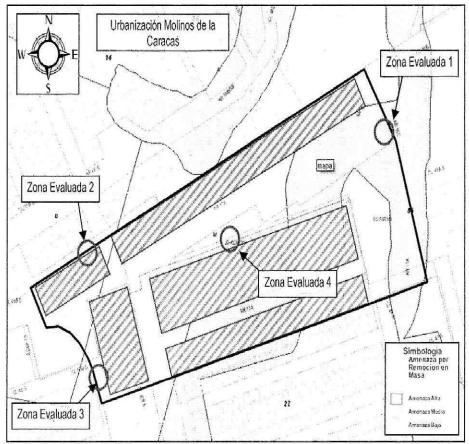
Las Urbanización Molinos de la Caracas se encuentra localizada en el sector catastral El Playón de la localidad de Rafael Uribe Uribe, para el cual el Fondo de Prevención y Atención de Emergencias - FOPAE no ha emitido concepto técnico de riesgo para este sector catastral y de acuerdo con el plano normativos de amenaza por remoción en masa del plan de Ordenamiento Territorial de Bogotá, POT (Decreto 190 de 2004, por el cual se compilan los decretos 619 de 2000 y 469 de 2003), se encuentra catalogado en amenaza baja, media y alta por procesos de remoción en masa. (Ver Figuras 1).

Figura 1. Condición de amenaza por fenómenos de remoción en masa para la Urbanización Molinos de la Caracas, de acuerdo al Plan de Ordenamiento Territorial. Zonas evaluadas en la visita.

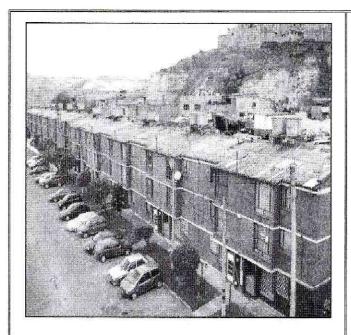
Durante la visita se encontró que la urbanización Molinos de la Caracas corresponde a un conjunto de apartamentos consistente en edificios de tres (3) niveles en mampostería estructural, con losas de entrepiso en concreto y cubierta en teja ondula de asbesto cemento, esta urbanización se encuentra localizada en un terreno de pendiente ligeramente ondulada y hacia la parte baja de un talud de aproximadamente 4.0m de altura por 200m de longitud constituido por areniscas, arcillolitas y superficialmente rellenos de variable espesor y composición. Esta urbanización se encuentra ubicada topográficamente en un nivel inferior con referencia a las construcciones pertenecientes a los barrios Playón Playita y La Merced Sur (localizados en el costado norte de la urbanización Molinos de la Caracas) (ver fotografía 1)

Fotografía 1. Tipología de las viviendas de la Urbanización Molinos de la caracas

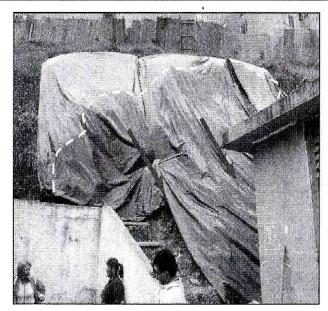
Zona evaluada No 1: Hacia el costado oriental de la urbanización se encuentra un talud de corte generado posiblemente para la construcción de la urbanización, dicho talud es de aproximadamente 4m de altura y 200m de longitud, con una pendiente entre los 50° y 60°, en el cual hacia su parte baja se encuentra un complejo recreativo, junto con una vía vehicular , un muro en mampostería utilizado como muro de contención de 20m de longitud con una altura de 3m , una caseta de vigilancia y un shut de basuras, hacia su parte alta se encuentra un cerramiento en laminas de zinc, un sendero peatonal y la construcción de un proyecto de vivienda de edificios de 5 niveles de altura. De acuerdo al recorrido realizado hacia la zona norte de este talud se observó un proceso de remoción en masa de carácter superficial que involucra un área de 40m2, en donde el material movilizado que corresponde a un volumen de 10m3 se depositó entre la parte baja del talud y el shut de basuras, sin causar afectación en los muros de dicho shut. En el momento de la inspección se observó que la zona donde se presentó el desprendimiento se encontraba cubierta con plástico, con el fin de que las lluvias no afectaran aun más la zona del deslizamiento, además el material deslizado estaba siendo retirado por parte de la administración de la urbanización (ver fotografía 2).

Se pudo evidenciar que la zona afectada en este talud de corte se encontraba altamente saturada, además no se observaron medidas para el manejo de aguas de escorrentía, realizando el recorrido por la parte alta no se identificaron grietas de tracción que puedan generar un proceso retrogresivo, sin embargo en la parte baja del deslizamiento como medida preventiva se restringió el uso de 2 áreas de parqueo y el shut de basuras, hasta tanto se desarrollen las medidas de mitigación pertinentes que garanticen la estabilidad de esta zona.

Fotografía 2. Deslizamiento presentado en la zona evaluada No 1, no hay compromiso en la estabilidad del shut.

- A la administración y copropietarios de la urbanización Molinos de la Caracas del sector catastral el Playón de la Localidad de Rafael Uribe Uribe, se recomienda mantener la restricción de uso de las zonas correspondientes al shut de basuras y zona de 2 parqueaderos por el riesgo de nuevos deslizamientos que puedan impactar el shut y que a su vez se puedan depositar en los 2 parqueaderos, así como la restricción de uso de la zona posterior del apartamento 102 del Bloque 3 de la urbanización Molinos de la Caracas en su patio trasero y zona de comedor, por el riesgo de caída de mampuestos ante un posible impacto de material en muro de cerramiento posterior

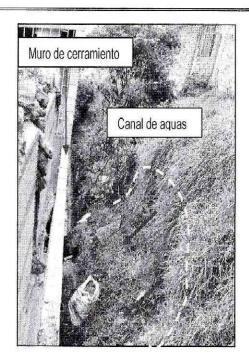
Zona evaluada No 2: Esta zona se encuentra ubicada hacia el costado nor-oriental de bloque No 3, en la parte posterior del apartamento 102; de acuerdo a lo observado en este punto se presentó el desprendimiento de 1,0m3 de suelo el cual se depositó entre el muro de cerramiento posterior y el talud de corte el cual es de 2,5m de altura, 6m de longitud con una pendiente vertical, dicho talud probablemente fue generado para la construcción del bloque de apartamentos No 3. El

material depositado en el momento de la visita obstruyó un canal de manejo de aguas que se encuentra a lo largo en la base del talud (ver fotografía 3), en el momento no se observó afectación sobre los muros de cerramiento del apartamento en comento, sin embargo es probable que se presenten pequeños desprendimientos adicionales, por lo cual como medida preventiva se restringió el uso de la zona posterior de dicho apartamento hasta tanto se desarrollen las medidas necesarias que garanticen la estabilidad del talud, se recomendó a la administración de la urbanización retirar de manera controlada y con el apoyo de personal idóneo el material que obstruye el canal con el fin de permitir su correcto funcionamiento.

Fotografía 3. Deslizamiento en la parte posterior al muro de cerramiento de del Apto 102 del Bloque 3.

- Solicitud de restricción de uso de la zona posterior del apartamento 102 del Bloque 3 de la urbanización Molinos de la
 Caracas en su patio trasero y zona de comedor, por el riesgo de caída de mampuestos ante un posible impacto de
 material en muro de cerramiento posterior, así como restricción de uso en shut de basuras y zona de 2 parqueaderos
 por el riesgo de nuevos deslizamientos que puedan impactar el shut y que a su vez se puedan depositar en los 2
 parqueaderos de este sector Acción desarrollada mediante Acta No FP-1817-11.

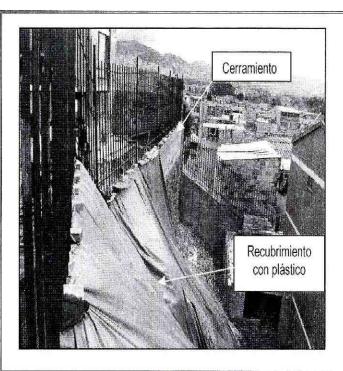
Zona evaluada No 3: Esta zona se encuentra localizada hacia el costado sur-occidental de la urbanización, se pudo observar que las viviendas de esta zona se encuentran construidas a una distancia de 6m de la corona de un talud de corte de 20m de longitud, 6m de altura y con una pendiente variable entre 70° y 90°, dicho talud probablemente fue generado para la construcción de las viviendas ubicadas en la parte baja del mismo. Se pudo observar que en la corona de este talud se encuentra un cerramiento en mampostería y reja en perfilería metálica, la cual al momento no presenta afectación, no se observa pérdida de verticalidad ni agrietamientos en este cerramiento (ver fotografía 4).

Fotografía 4. Cerramiento en perfilería metálica y mampostería, no se observa afectación, se observa recubrimiento de plástico.

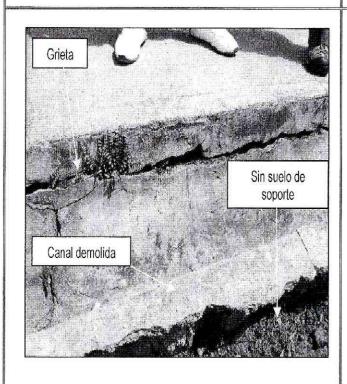
Entre el andén y la canaleta de conducción de agua lluvias se observó la presencia de grietas entre estas dos estructuras, igualmente se observó una grieta en un muro de cerramiento ubicado al costado sur del área evaluada, el cual no se encuentra confinado a la estructura de los apartamentos, de acuerdo a esto se realizó inspección interna a las viviendas adyacentes a la zona evaluada en donde no se encontraron patologías como fisuras, grietas, ni pérdida de verticalidad en los elementos estructurales por lo que en el momento no hay compromiso de la estabilidad y habitabilidad de las viviendas, sin embargo hacia la zona de anden y canaleta de conducción de aguas es probable que se estén generando asentamiento en el suelo, además es probable que estos agrietamientos también se estén presentando por la pérdida de material de soporte (ver fotografía 5 y 6).

Fotografía 5. Grieta entre placa de anden y canaleta de conducción de aguas, obsérvese la perdida de suelos de soporte

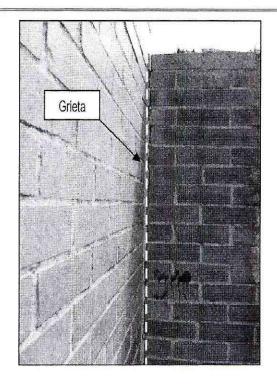
Fotografía 6. Grieta entre las viviendas y muro de cerramiento, el cual no está confinado a la estructura de las viviendas.
