**DIAGNÓSTICO TÉCNICO No. DI-5060**  
**SUBDIRECCIÓN DE EMERGENCIAS**  
**COORDINACIÓN DE ASISTENCIA TÉCNICA**  
**EVENTOS No. 109239 y No. 109918**

En el presente Diagnóstico Técnico se describe la presencia de avances en los fenómenos de remoción en masa que comprometieron diferentes manzanas del Barrio Divino Niño de la Localidad de Ciudad Bolívar, en el sector comprendido por la Calle 80Bis A Sur y la Calle 79 Sur entre la Carrera 16Bis B y la Carrera 16A. (Manzanas P, Q y R), evaluadas en el mes de diciembre de 2010 y enero y febrero de 2011.

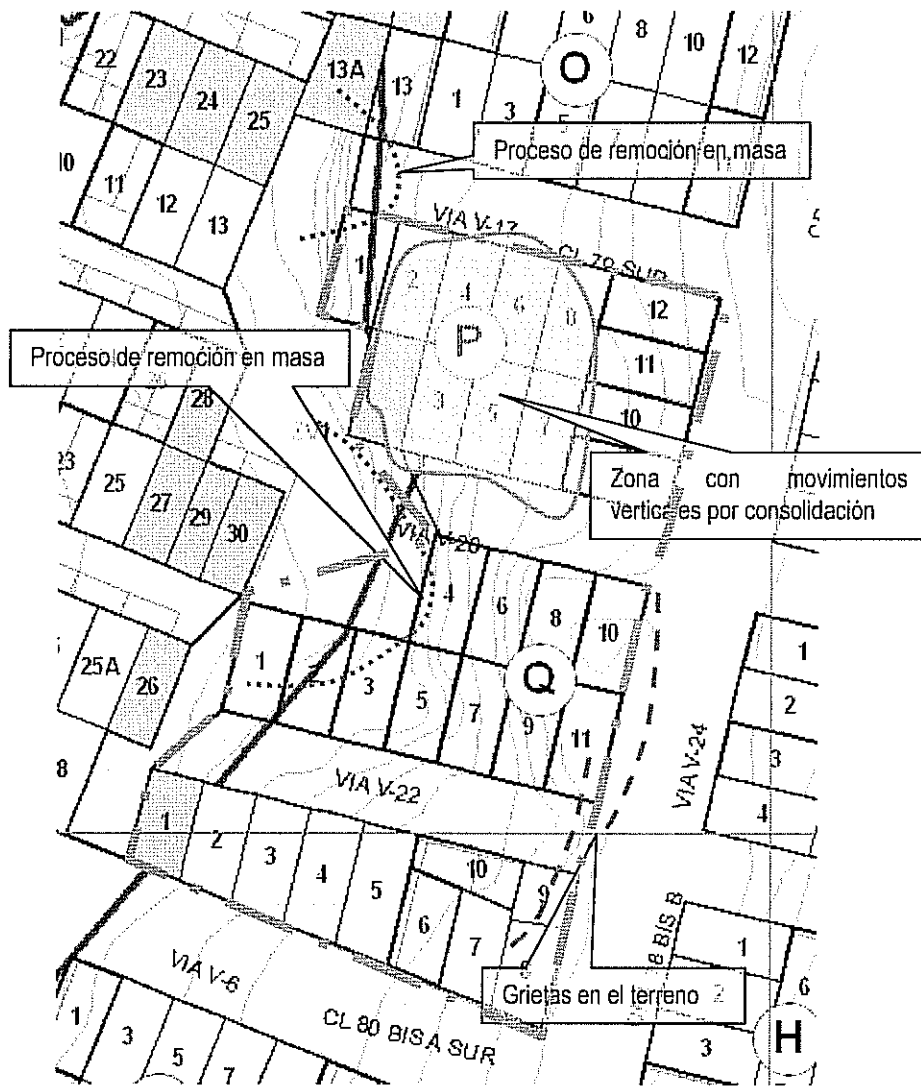
Bajo la Manzana Q, Manzana P y parte norte de la Manzana R, margen derecha de la Quebrada Trompetas, en donde convergen los frentes de depósitos de tipo coluvial y antrópicos sobre los depósitos de origen aluvial de la quebrada, se presentan procesos de remoción en masa, que involucra la inestabilidad de los taludes marginales, iniciado probablemente por procesos de socavación (FOPAE, CT-4469, 2006).

Los procesos antes mencionados, involucran el desprendimiento de una cantidad aproximada de 250 a 300m<sup>3</sup> de material parte de los cuales se ha depositado en el cauce de la Quebrada Trompetas, este movimiento se caracteriza por su mecanismo de falla rotacional y presenta un comportamiento retrogresivo, lo cual ha generado afectaciones de desconfinamiento del material de cimentación de las viviendas que se ubican en la parte superior del talud generando agrietamiento de muros y pisos de las viviendas en general.

Figura 2. Ubicación de los procesos encontrados, que están generando las afectaciones a las viviendas en las manzanas P, Q y R en el Barrio Divino Niño de la Localidad de Ciudad Bolívar.

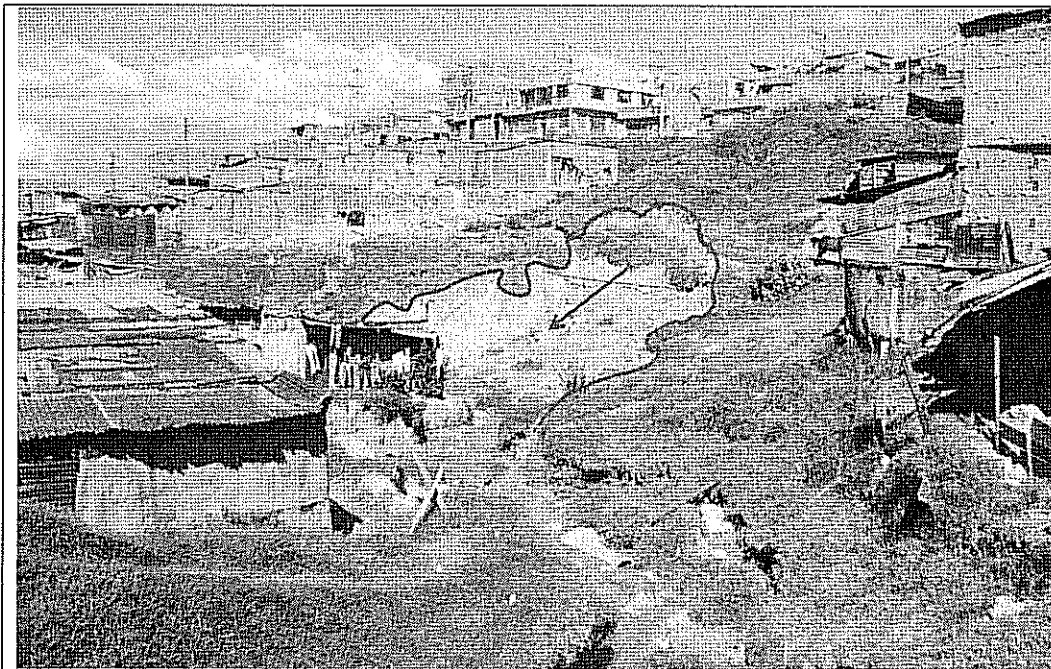
Fotografía 2. Vista del proceso de remoción en masa que se está generando en la Quebrada Trompeta bajo las manzanas P, Q y R el Barrio Divino Niño de la Localidad de Ciudad Bolívar.

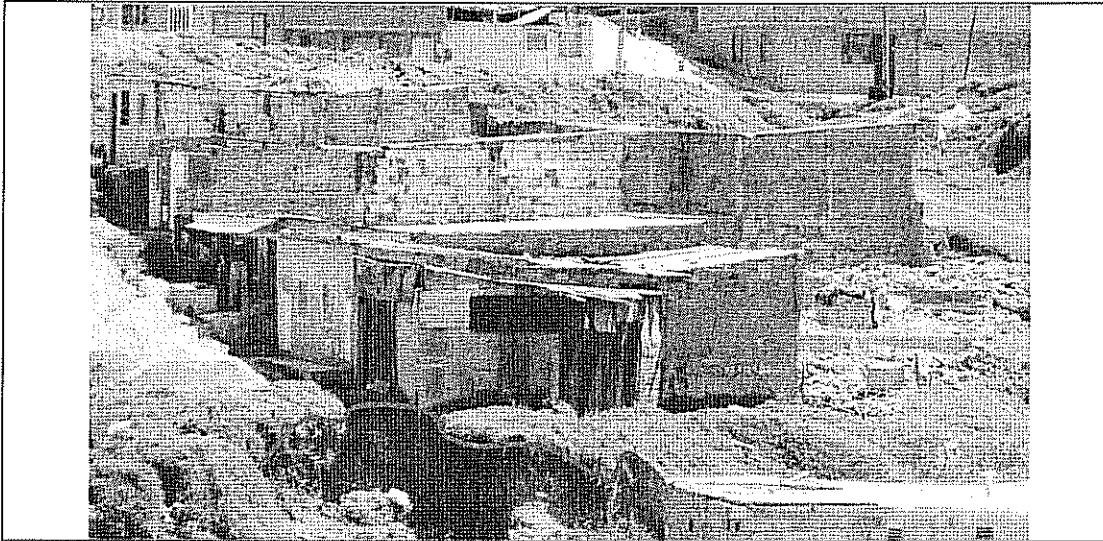
Fotografía 3. Proceso de remoción que se afecta las viviendas de la Manzana P.

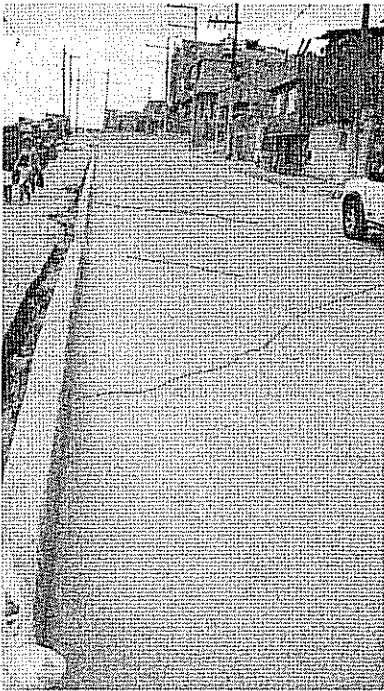
En la parte superior del talud, en la carrera 16Bis B, sobre los lotes 10 y 11 de la Manzana Q, se presentan unas grietas sobre el concreto de las placas del pavimento rígido, también se evidencian sobre el andén, generando asentamientos y desacople de los adoquines. La grieta continúa hacia el costado suroccidental atravesando la vivienda del lote 11 de la Manzana Q, la vivienda del lote 9 de la Manzana Q, hasta el costado noroccidental del lote 8 de la Manzana Q. Estas grietas de tracción se relacionan directamente con el proceso que se ha descrito sobre la Quebrada Trompeta.

Fotografía 4. Agrietamiento de las placas de pavimento rígido de la Carrera 16B Bis, las cuales evidencian el desplazamiento del material de soporte.

- A la Alcaldía Local de Ciudad Bolívar, al Instituto de Desarrollo Urbano – IDU y a la Unidad Administrativa Especial de Rehabilitación y Mantenimiento Vial – UAERMV, desde sus competencias, adelantar las acciones administrativas tendientes a identificar el responsable de realizar las labores de mantenimiento y/o reparación a que haya lugar en la vía vehicular correspondiente a la Carrera 16 Bis entre la Calle 79 Sur y la Calle 80 Bis A Sur, y andén peatonal localizado al costado occidental, en el Barrio Divino Niño de la Localidad de Ciudad Bolívar, luego de garantizar las condiciones de estabilidad del sector.

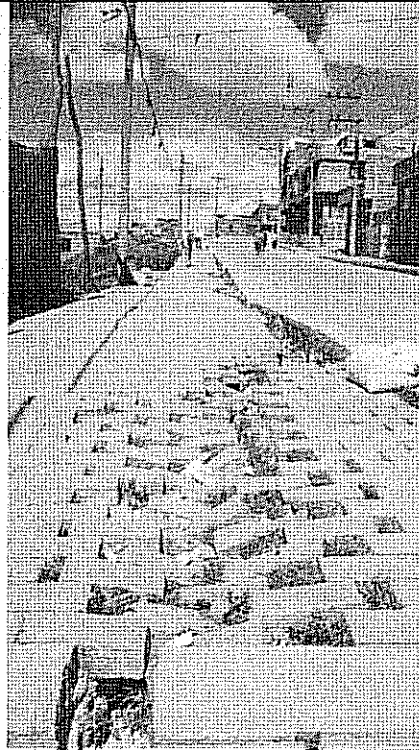
Fotografía 5. Desacople de los adoquines que conforman el andén, debido a la pérdida de confinamiento del material de soporte.

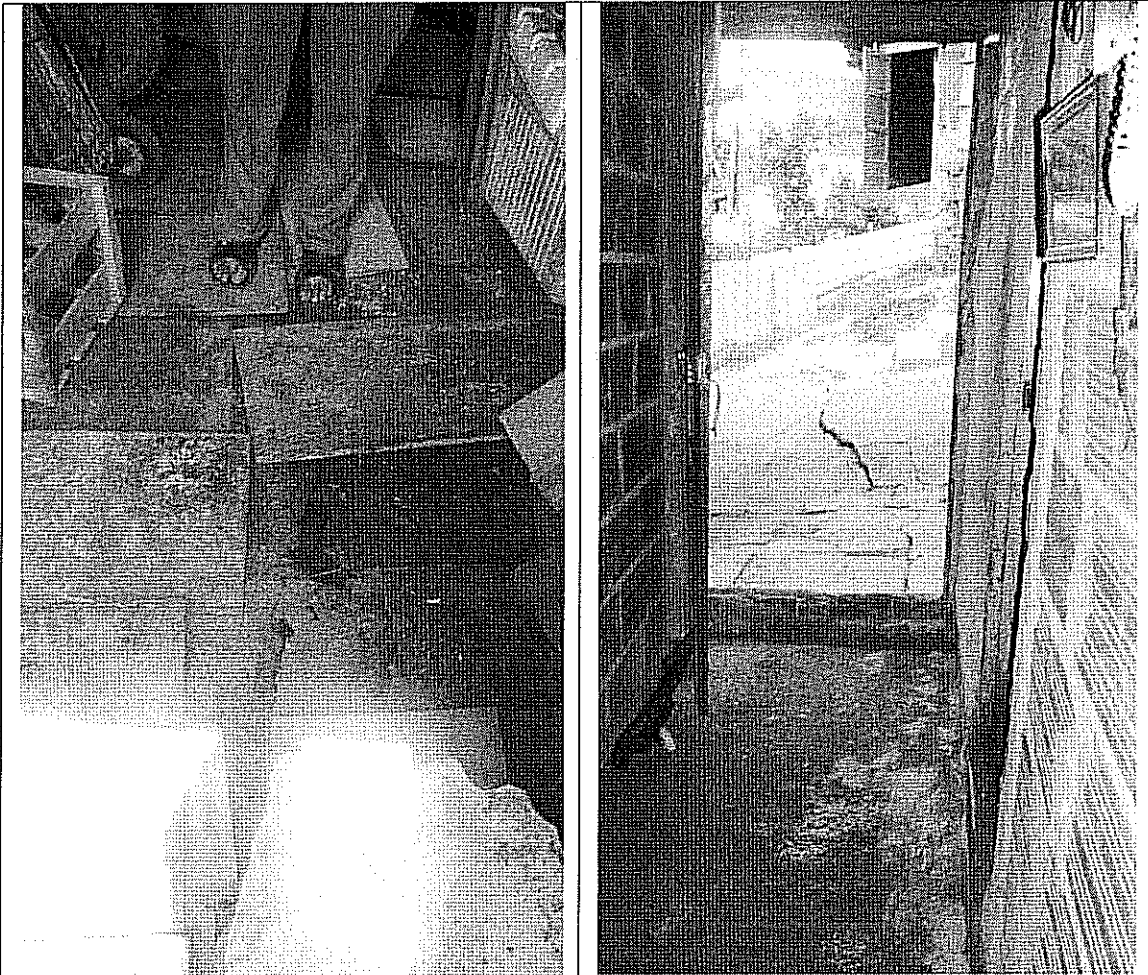
El carácter retrogresivo del proceso involucra una posible masa inestable que presenta una probabilidad de deslizamiento, la cual en la actualidad se limita en su parte superior por las grietas que se presentan sobre la carrera 16 Bis B y en su parte inferior por el proceso descrito sobre la Quebrada Trompeta y tiene un volumen aproximado de 20.000m<sup>3</sup>, la cual puede generar un obstrucción del cauce normal de la Quebrada y compromiso a mediano plazo en las viviendas que se ubican al otro costado de esta (Manzana U).

Fotografía 6 y Fotografía 7. Evidencias de grietas de tracción en la parte superior del talud sobre la manzana Q, bajo la vía de la Carrera 16B Bis, las cuales afectan algunas viviendas y demuestran la actividad del movimiento.

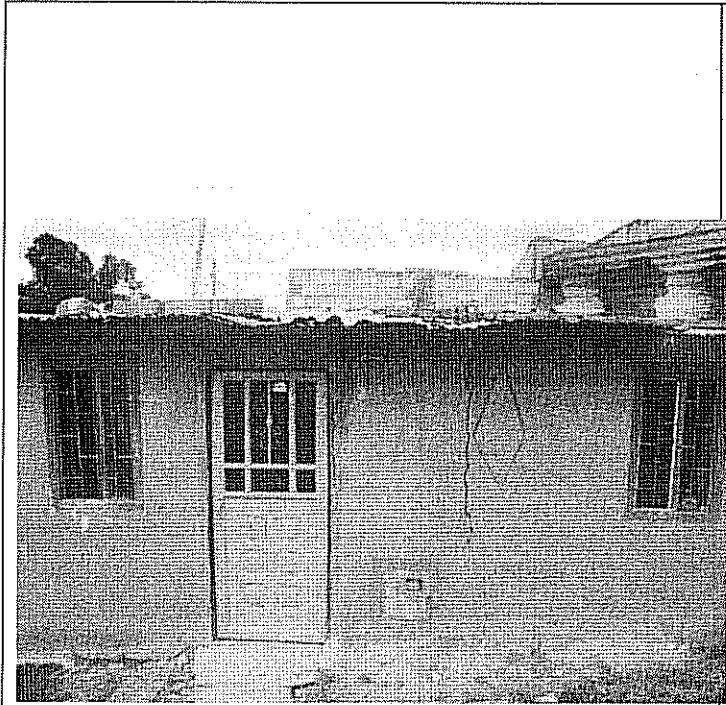
Fotografía 8. Afectaciones evidenciadas sobre los muros de la vivienda ubicada en el lote 5 de la Manzana P.

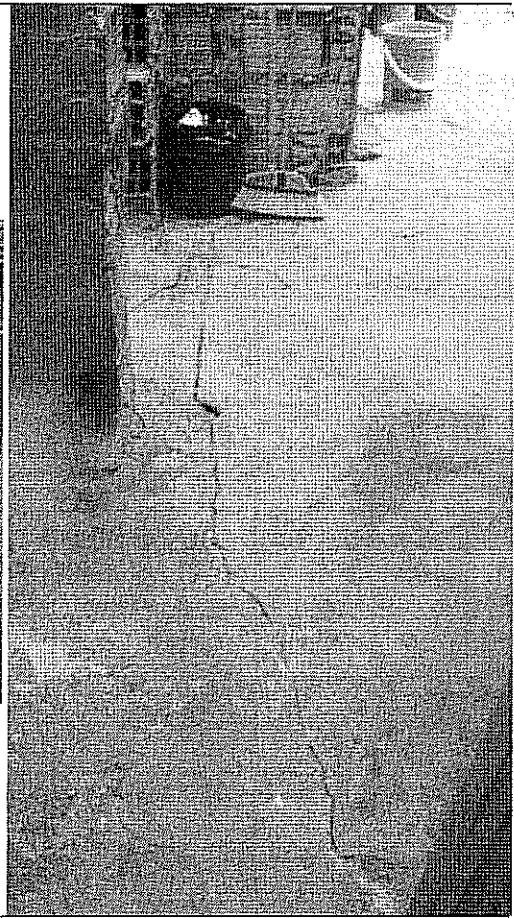
Fotografía 9. Grietas en los pisos de la vivienda en el lote 3 de la Manzana P.
