DIAGNÓSTICO TÉCNICO No. DI-5062 SUBDIRECCIÓN DE EMERGENCIAS COORDINACIÓN DE ASISTENCIA TÉCNICA EVENTO No. 109572

ATENDIC	: LUZ MARINA DURÁN (AMARGO		SOLICITANTE
COE:	28	MOVIL:	21	Cuerpo Oficial de Bomberos de Bogotá COBB - Comunidad
FECHA:	10 de Enero de 2011	HORA:	10:00 am

PREDIOS:	Carrera 30 No 70-90 Sur Carrera 30 No 70-78 Sur Carrera 30 No 70-88 Sur Carrera 26 C No 71J - 19 Sur	ÁREA DIRECTA:	ÁREA DIRECTA: 250 m ²		
BARRIO:	San José de Los Sauces	POBLACIÓN ATENDIDA:		7	
UPZ:	67 - El Lucero	FAMILIAS 4 ADULTOS	5	NIÑOS	2
LOCALIDAD:	19 - Ciudad Bolívar	PREDIOS EVALUADOS	4		•
CHIP		DOCUMENTO REMISORIO	CR-1	3869

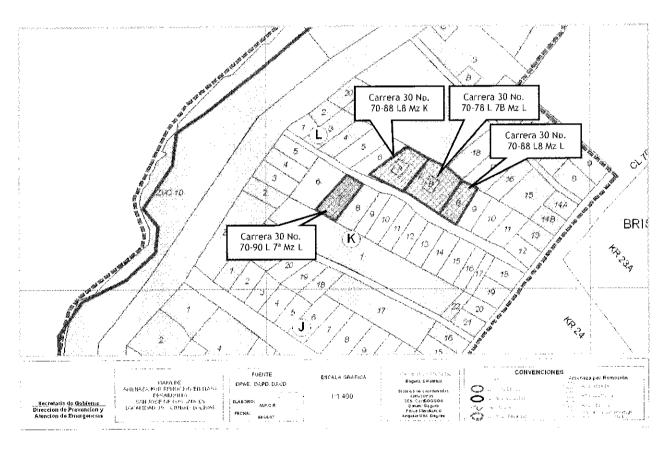
Figura No 1. Asignación del Nivel de Amenaza Media y Alta para los predios evaluados en el presente documento.

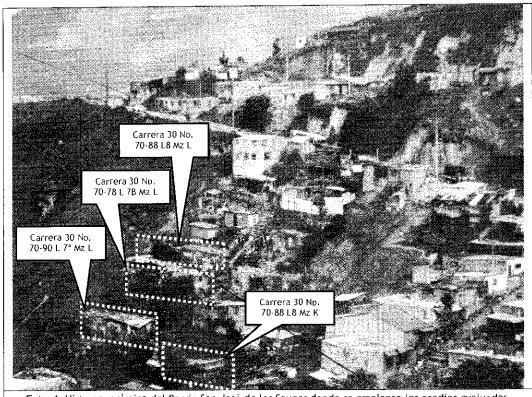
Foto 4. Vista panorámica del Barrio San José de los Sauces donde se emplazan los predios evaluados.

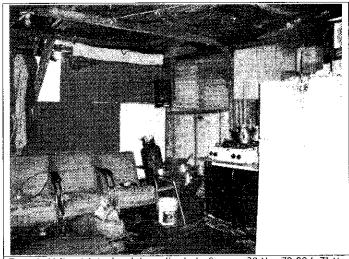
Foto 1. Vsita al interior del predio de la Carrera 30 No. 70-90 L 7ª Mz L, donde se evidencia la calidad de la construcción.

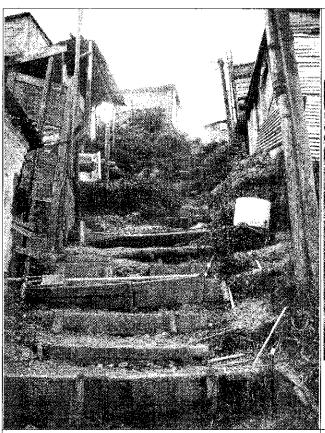
Foto 1. Vista de la parte media del sector donde se emplazan las viviendas evaluadas y detalle del sendero de acceso.

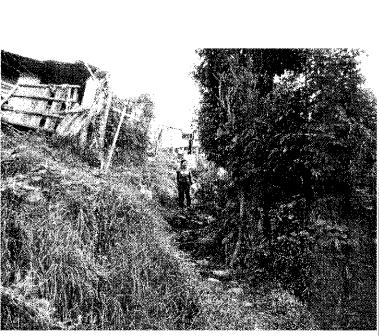
Foto 1. Vista de la parte baja del sector donde se emplazan las viviendas evaluadas y detalle del sendero de acceso.
