DIAGNÓSTICO TÉCNICO No. DI-5063
SUBDIRECCIÓN DE EMERGENCIAS
COORDINACIÓN DE ASISTENCIA TÉCNICA
RADICADO FOPAE 2010ER17759

DIRECCIÓN:	Carrera 2 D No 1 A – 08 Sur	ÁREA DIRECTA:	0.0072
BARRIO:	Buenos Aires	POBLACIÓN ATENDIDA:	3
UPZ:	32 San Blas	FAMILIAS	1
LOCALIDAD:	4 San Cristóbal	ADULTOS	2
CHIP:	AAA0000DTKL	NIÑOS	1
		PREDIOS EVALUADOS	1
		DOCUMENTO REMISORIO	CR - 11288

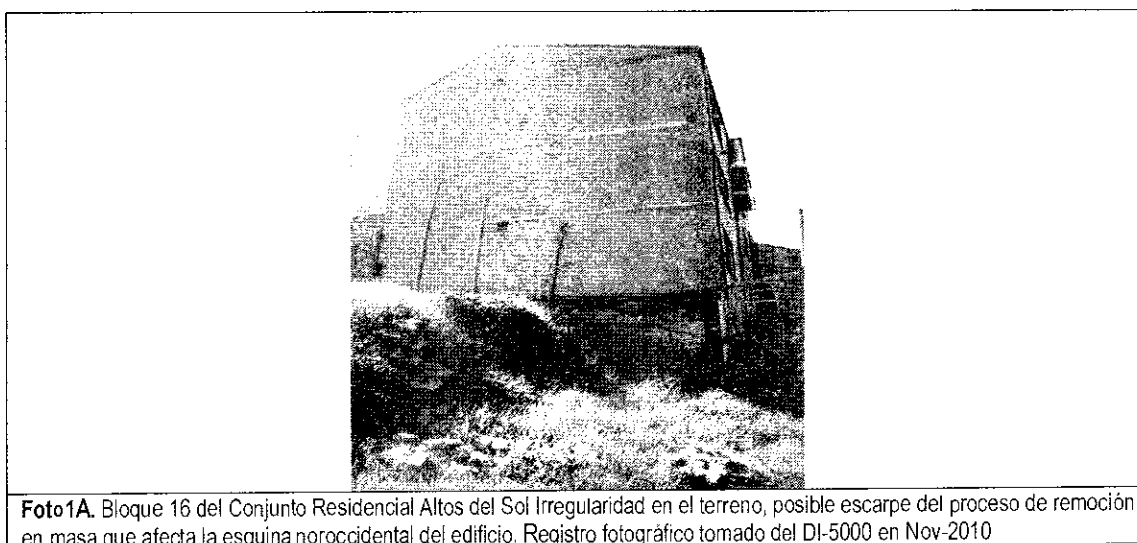
Foto1A. Bloque 16 del Conjunto Residencial Altos del Sol Irregularidad en el terreno, posible esearpe del proceso de remoción en masa que afecta la esquina noroccidental del edificio. Registro fotográfico tomado del DI-5000 en Nov-2010

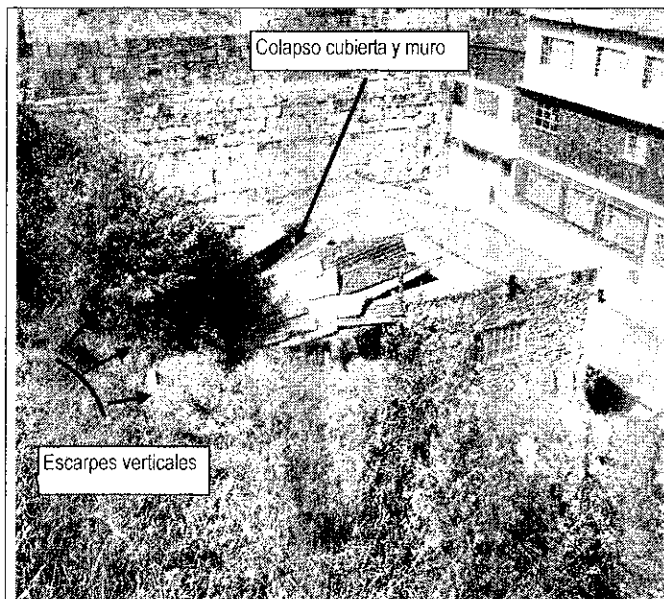
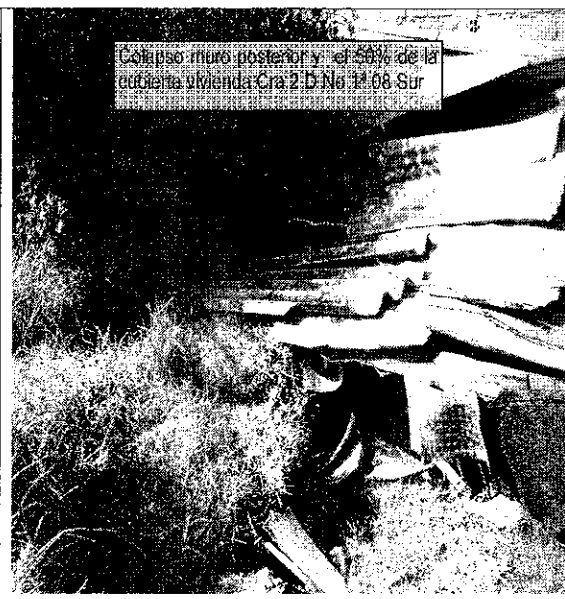
En atención al radicado FOPAE 2010ER17759, personal del Fondo de Prevención y Atención de Emergencias – FOPAE realizó visita técnica el 15 de Enero del 2011, al predio ubicado en la Carrera 2 D No 1 A – 08 Sur en el Barrio Buenos Aires, donde se presentó un fenómeno de remoción en masa de carácter activo que involucra los estratos superficiales de la masa de suelo de una ladera de 100m de longitud por 50m de alto con una inclinación aproximada de 75° adyacente al predio con nomenclatura Carrera 2D No. 1 A – 08 Sur, desestabilizando el talud de corte vertical entre predios privados donde se emplazo la vivienda en comento, dicho talud tiene 3 de alto por 15 a 20m de longitud con pendiente de 90°, el material movilizado es de aproximadamente de 20 m³, el cual afectó y se depositó en la parte posterior de la vivienda colapsando el muro posterior de la vivienda de un nivel construida en mampostería parcialmente confinada, la cual presenta deficiencias constructivas y grietas, quedando comprometida la estabilidad y habitabilidad de la misma en el corto plazo, por el colapso total del muro posterior y el colapso del 50% del muro lateral y de la cubierta, por lo cual, se solicitó la evacuación del predio en comento.

Las posibles causas del movimiento de tierra es por el proceso de remoción en masa evidenciado en la ladera, generando la inestabilidad del talud de corte, las intensas lluvias registradas en el sector, la falta de estructura de protección y estabilización del talud, y a la carencia de manejo de las aguas de escorrentía superficial y subsuperficial de este, a la intervención antrópica anti-técnica en el talud de corte realizados para el emplazamiento de la vivienda, como también al proceso de remoción en masa que se está presentando en la ladera en general.

Foto 2 y 3. Desprendimiento de material orgánico, colapso muro posterior, y 50% del muro lateral y la cubierta.

- Se recomienda evacuar e incluir con prioridad técnica Uno (1) en el Programa de Reasentamiento de Familias ubicadas en zona de alto riesgo, al predio ubicado en la Carrera 2 D No 1 A - 08 Sur barrio Buenos Aires de la Localidad de San Cristóbal, de propiedad del Señor Carlos Arturo Guerrero Ceron, dado que su habitabilidad y estabilidad se encuentran comprometidas en la actualidad, por el fenómeno de remoción en masa de carácter retrogresivo presente en la ladera.

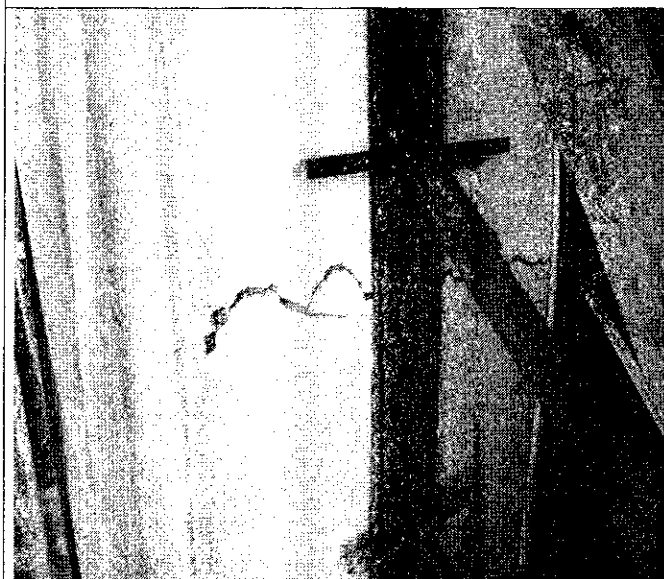
Foto 4. Grieta muro divisorio de la vivienda.

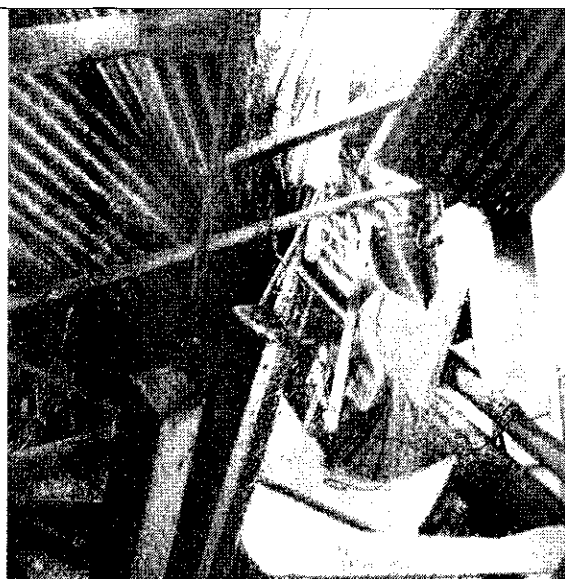
Foto 5. Colapso cubierta

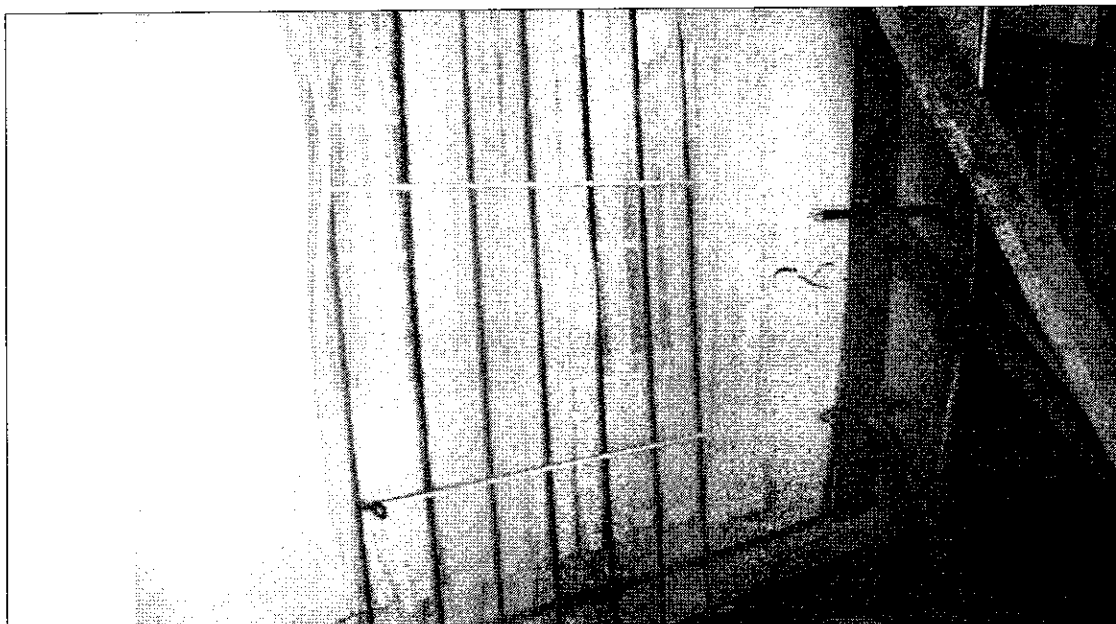
Foto 6. Grieta muro divisorio sala y comedor

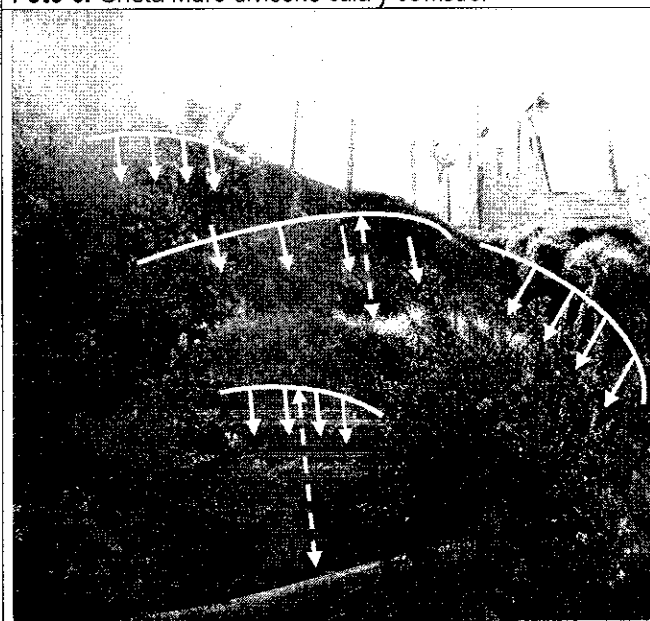
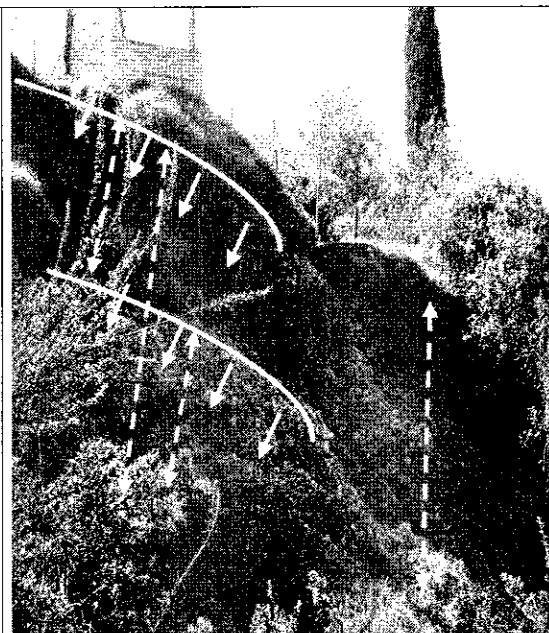
De igual manera, con base en la inspección visual realizada al exterior del predio evaluado, se observó que la vivienda se encuentra emplazada en la parte baja de la ladera descrita anteriormente, en la parte media de la ladera se evidencian escarpes verticales de 1 a 2m de altura por 10 a 15m de longitud localizados en diferentes puntos de la ladera. En la parte alta de la ladera hacia el costado sur - oriental se localiza la Urbanización Altos del Sol, conformada por bloques de apartamentos de tres niveles, hacia el costado sur-occidental de dicha ladera se localizan dos viviendas de un nivel construidas con mampostería parcialmente confinada y material de recuperación. El proceso de la ladera actualmente no está afectando la estabilidad y habitabilidad de dichas edificaciones, Sin embargo si continua el proceso de remoción en masa es posible que se ocasiona desconfinamiento del piso de cimentación generado por los desprendimientos o flujos de tierra de la ladera en comento.

Foto 7 y 8. Escarpes verticales de 1 a 2 m de altura por 10m de longitud.

- A la Alcaldía Local de San Cristóbal desde su competencia, adelantar las acciones administrativas tendientes a identificar el responsable y/o responsables de implementar medidas para la estabilización del terreno de la parte media de ladera ubicada sobre la Calle 1 con Carrera 2 D Sur a la altura de la Carrera 2 D No 1 A - 08 Sur barrio Buenos Aires de la Localidad de San Cristóbal.

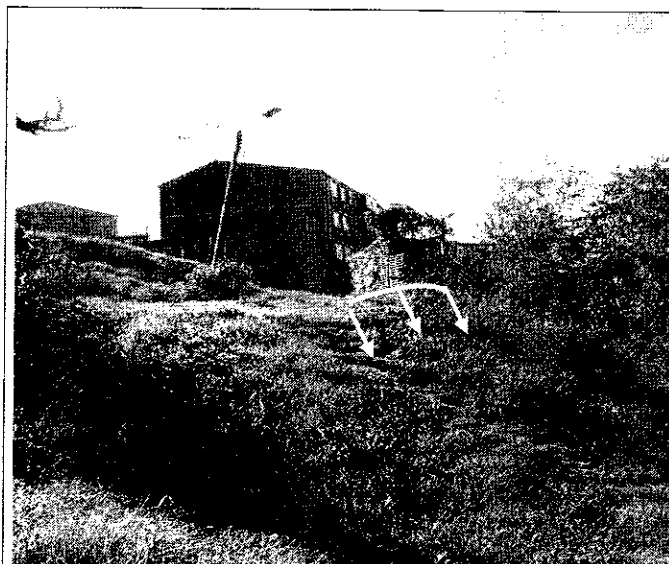
Foto 9. Ubicación de la Urbanización Altos del Sol en la parte alta de la ladera.

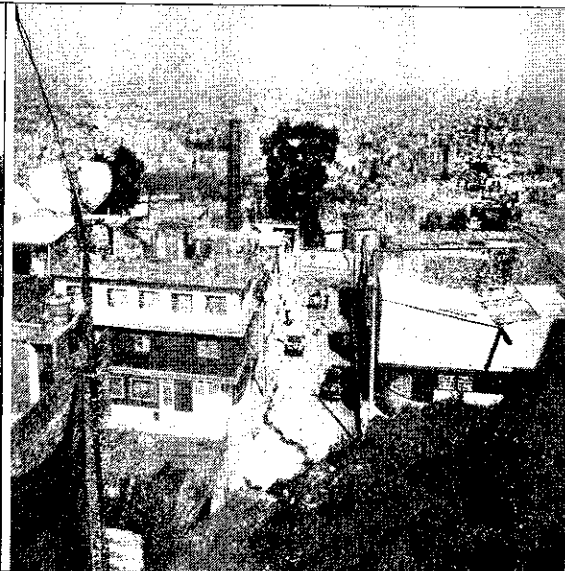
Foto 9. Vía de acceso a la vivienda evacuada.
